Platform  
Voegovergangen  
en Opleggingen

# Schade door lekkende voegovergangen, wat nu?

Themabijeenkomst 23-3-2023

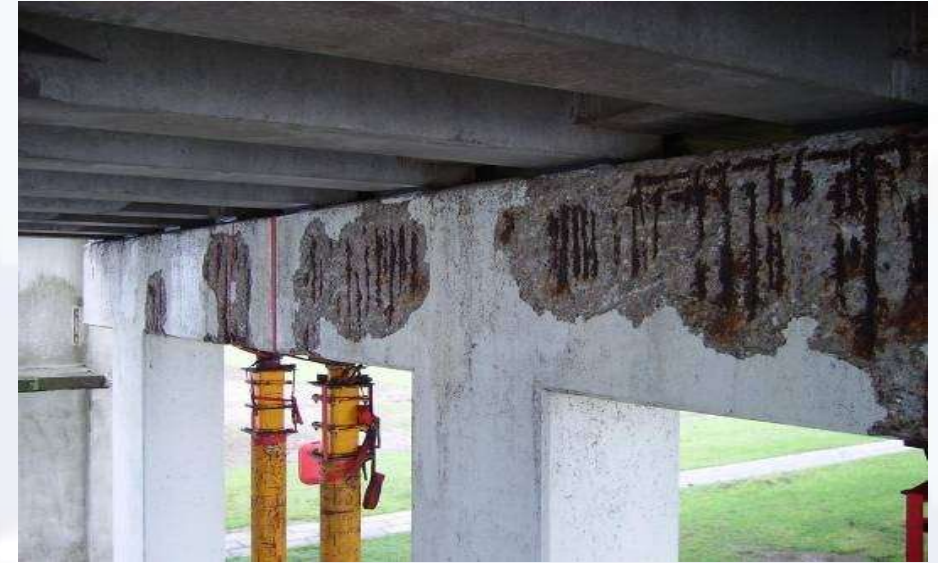
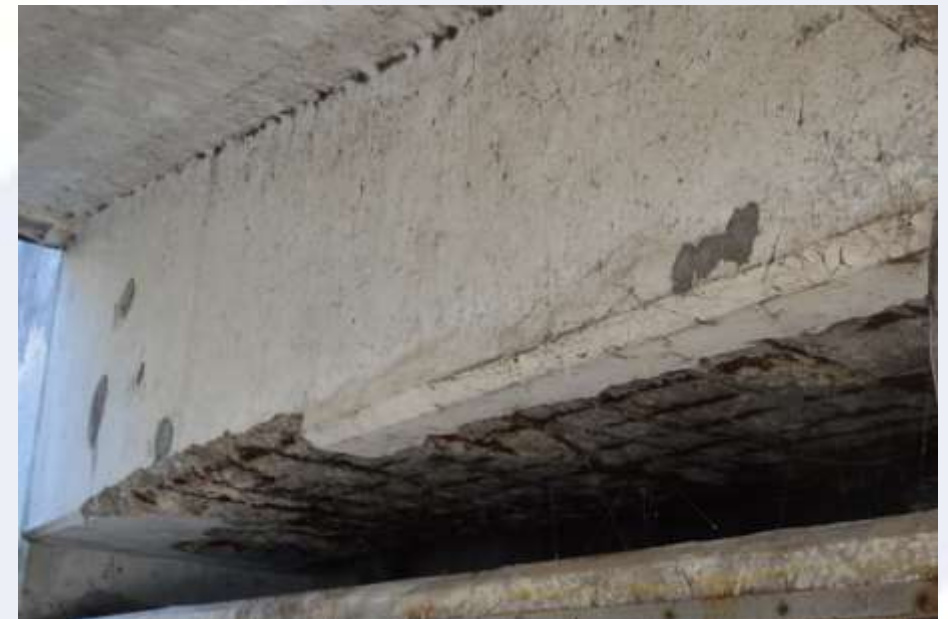
## Betonnen onderslagbalken en einddwarsdragers

Afname constructieve veiligheid:

1. Dwarskrachtcapaciteit (beugels)
2. Momentcapaciteit

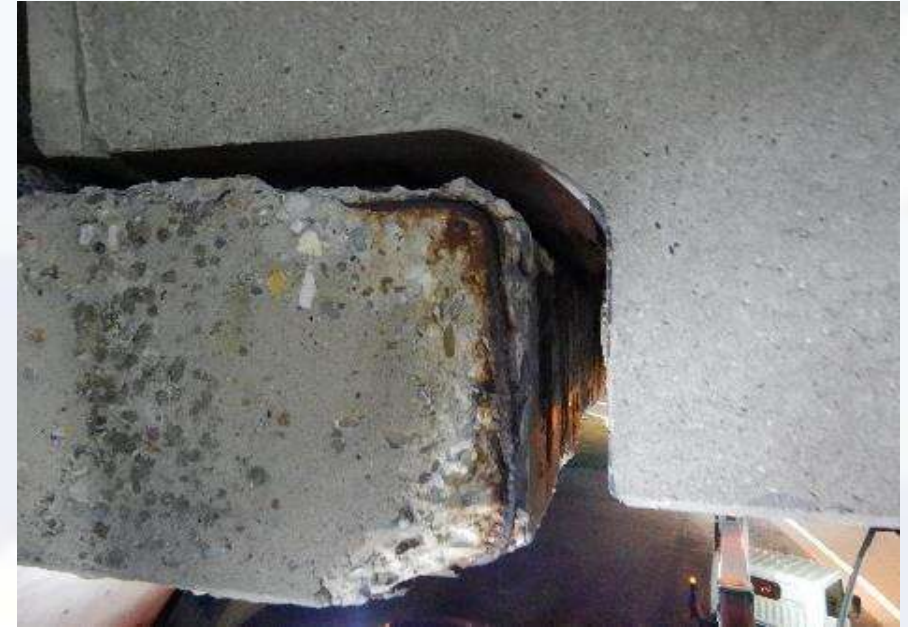
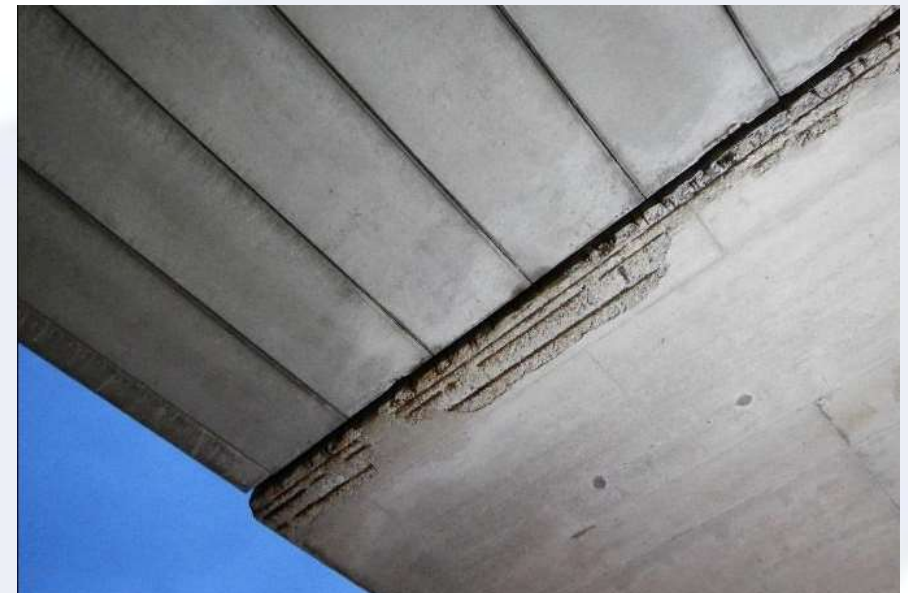
## Tand/nok & consoles

Afname constructieve veiligheid:

- Dwarskrachtcapaciteit (ophangwapening)
- Momentcapaciteit (trekband)

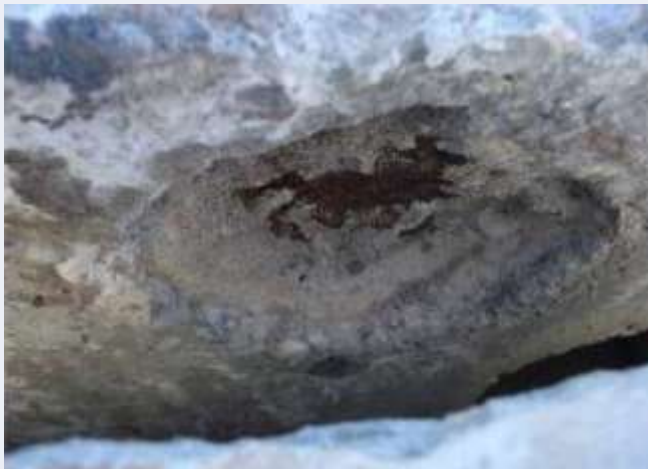
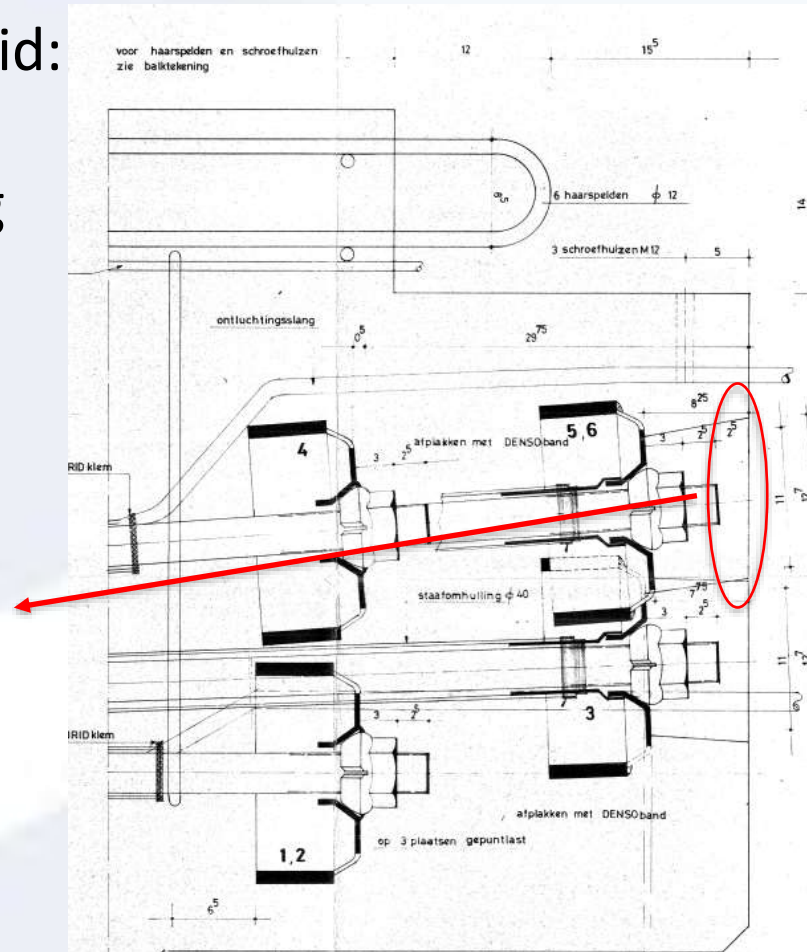
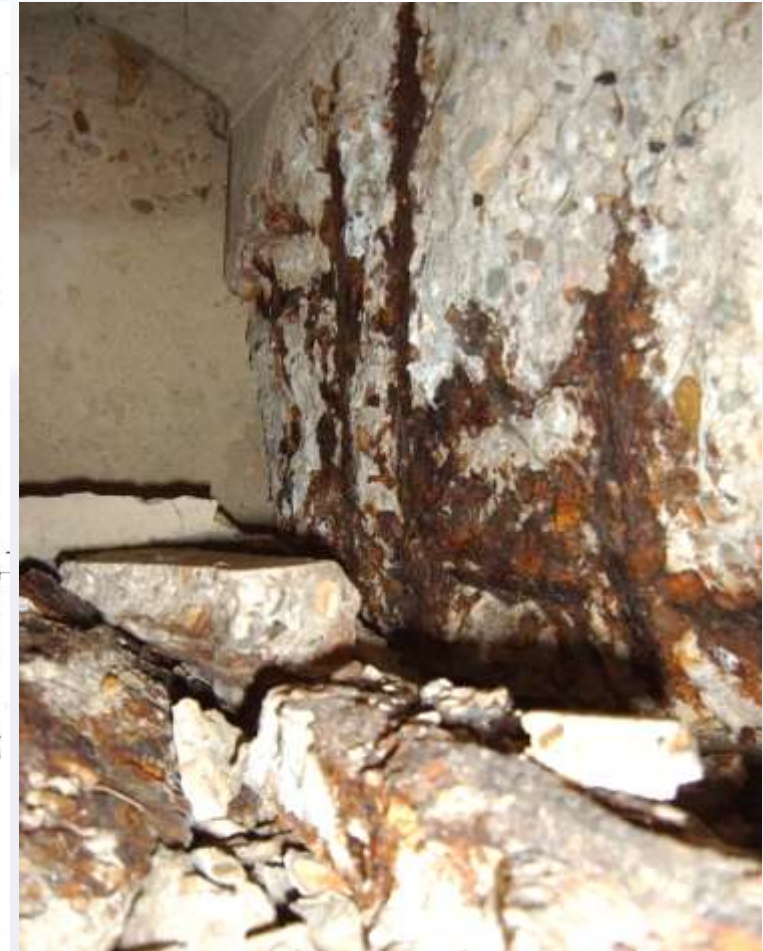
## Voorgespannen contactliggers

Afname constructieve veiligheid:

- Aantasting voorspanning
- Aantasting beugelwapening (dwarskrachtcapaciteit)

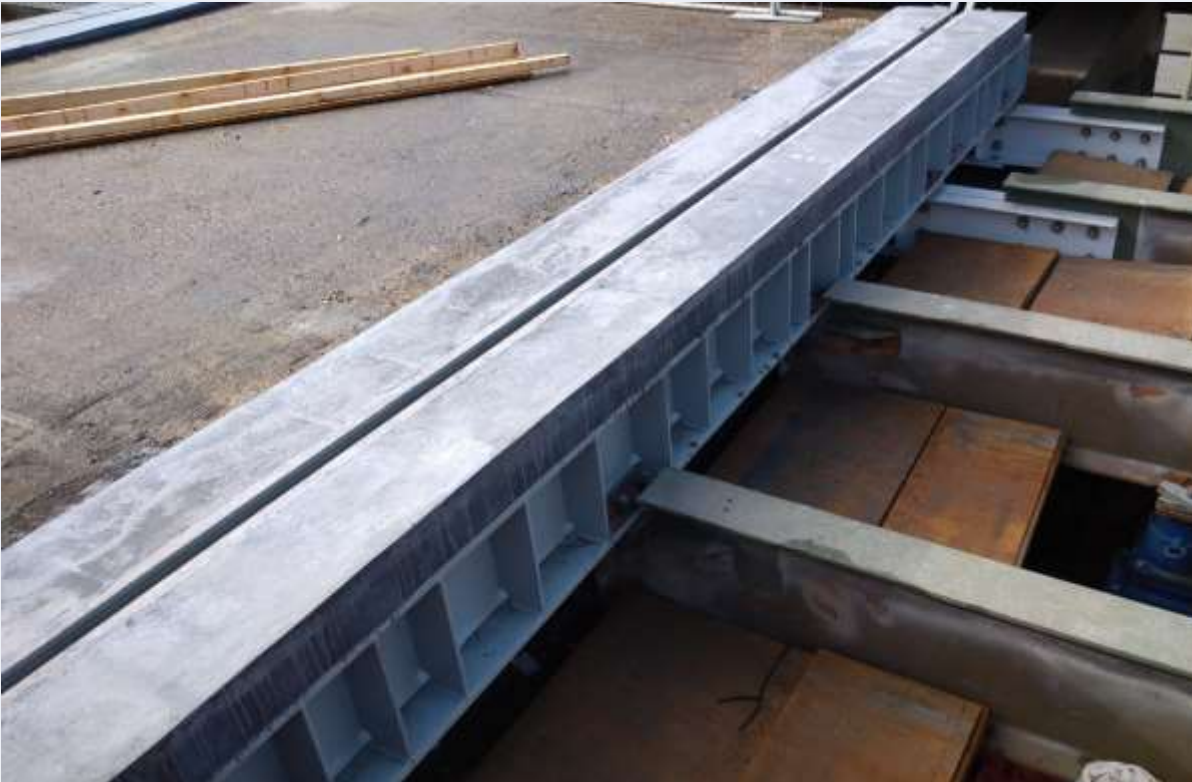
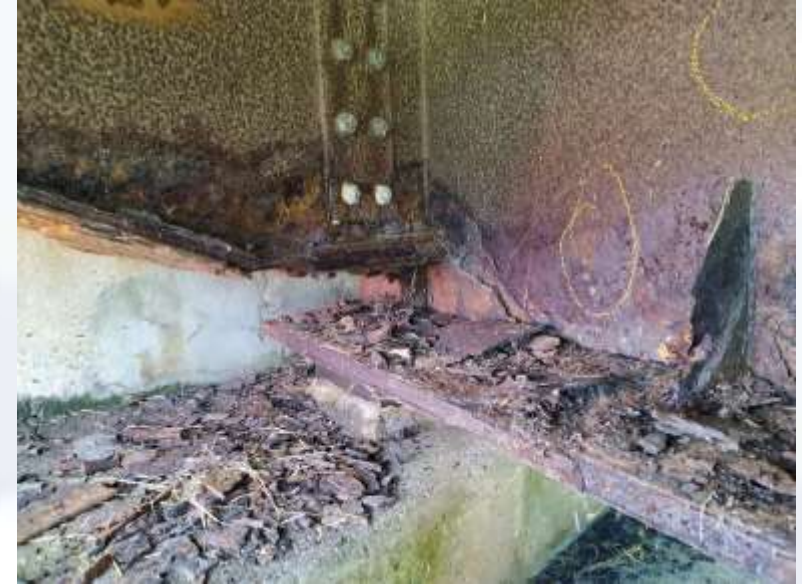
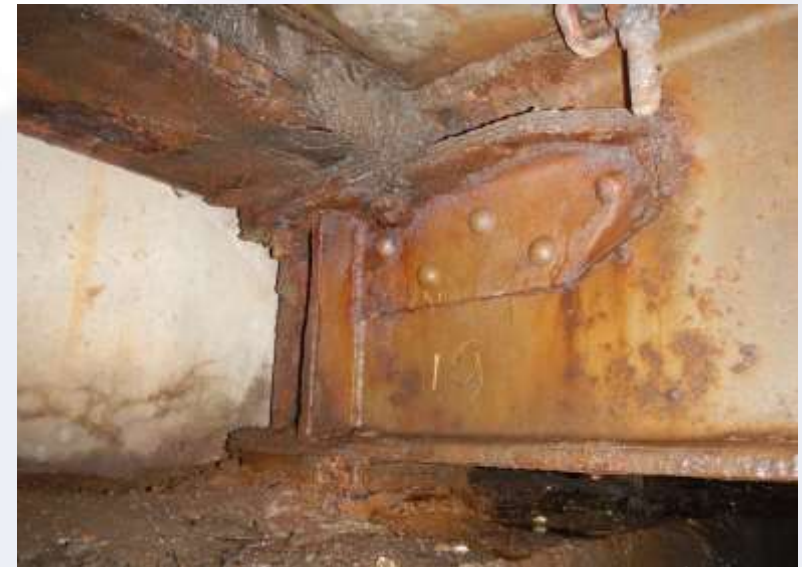
## Stalen draagconstructie

Materiaalverlies einddwarsdrager  
Aantasting verbindingen

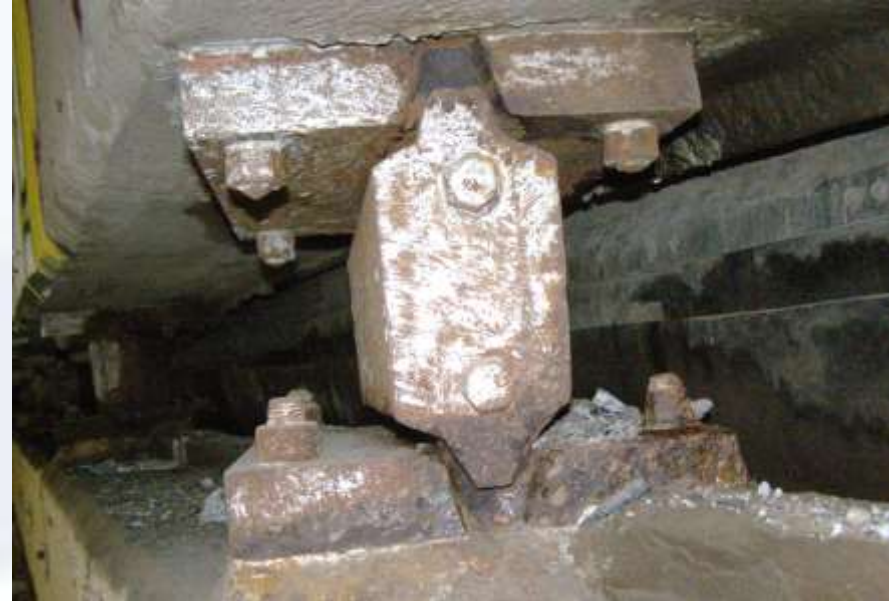
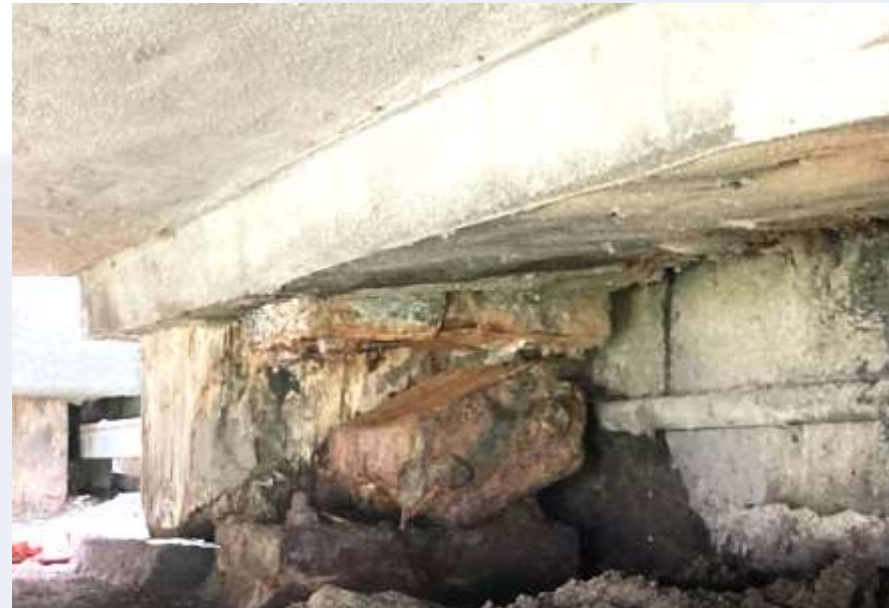
## Corrosie van roloplegging

- Ongelijkmatig opdrukeffect
- Niet meer dragende oplegging
- Herverdeling oplegreacties
- Hogere dwarskrachten hoofdligger
- Additionele buiging en wringing in dek
- Hogere momenten in einddwarsdrager

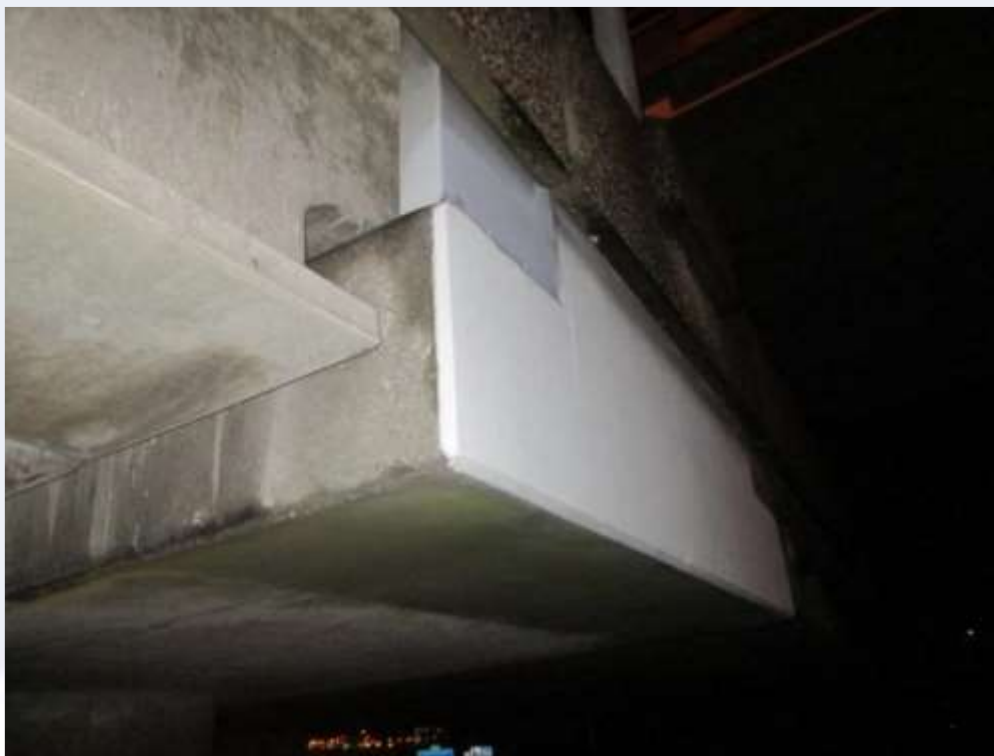
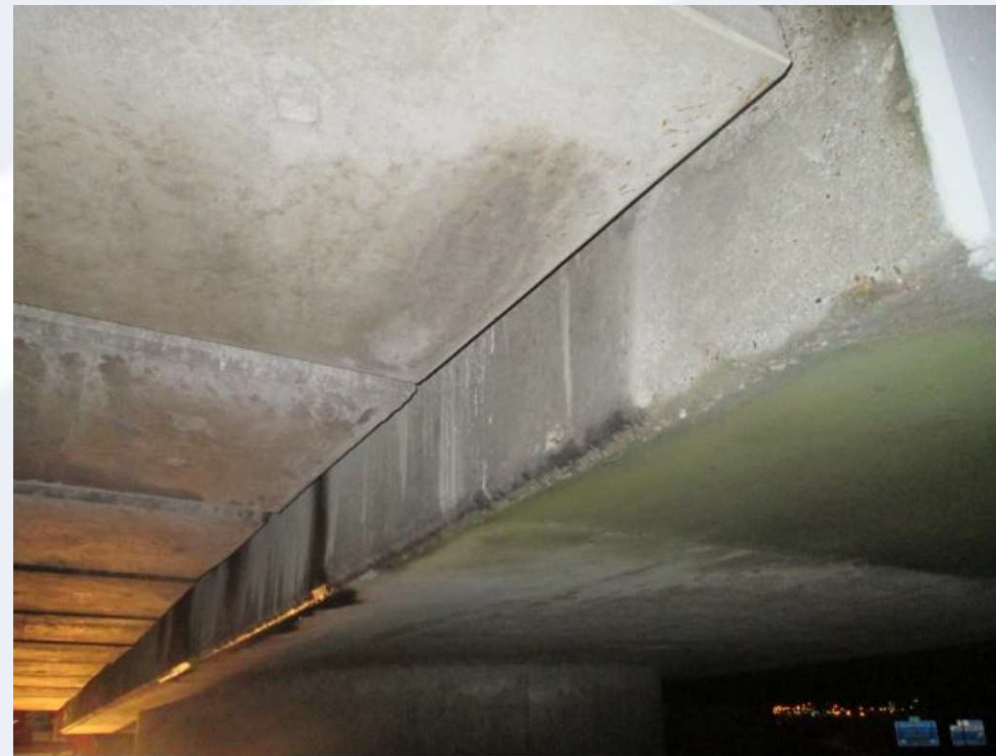
- Lekkage aangetroffen tijdens instandhoudingsinspectie
- Vermoeden van chloride geïnitieerde wapeningscorrosie
- Mate van verontreiniging en eventueel verlies in draagkracht onbekend → onbeheerst risico

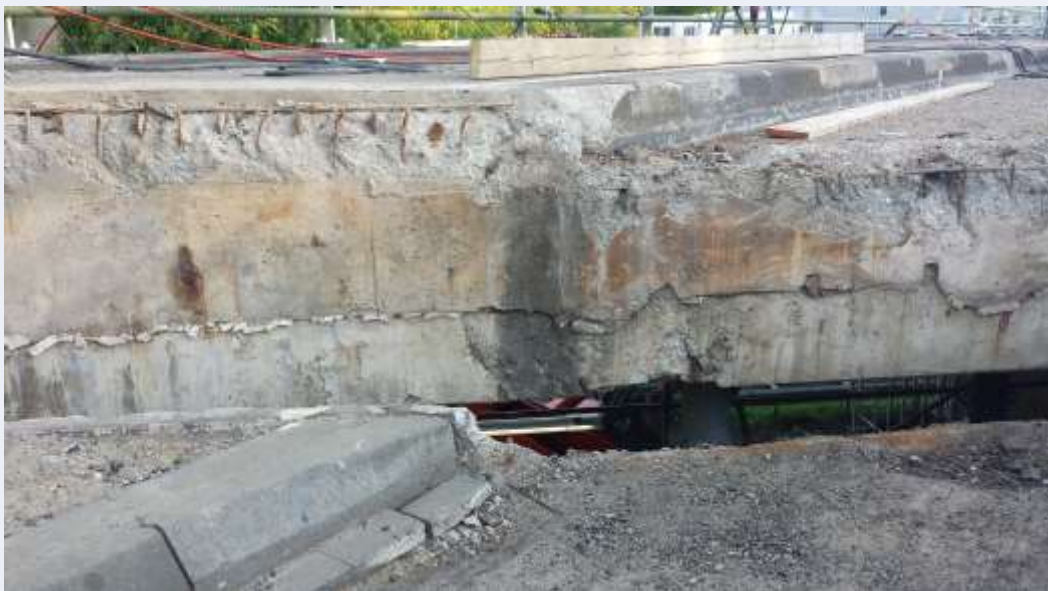
**Verankeringszone voorspanning in gevaar**

**Standzekerheid kunstwerk in gevaar**
