# Constructieve aspecten bij vervanging van voegovergangen en opleggingen

# Brielsebrug

Praktijkonderzoek wandelende opleggingen

Themabijeenkomst 1 November 2023

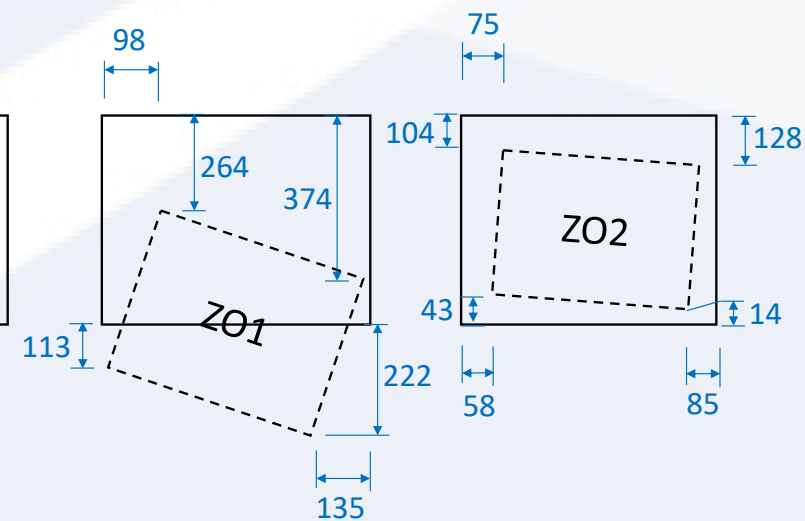
Sporen van oorspronkelijke positie

Contour sokkel

Contour oplegging

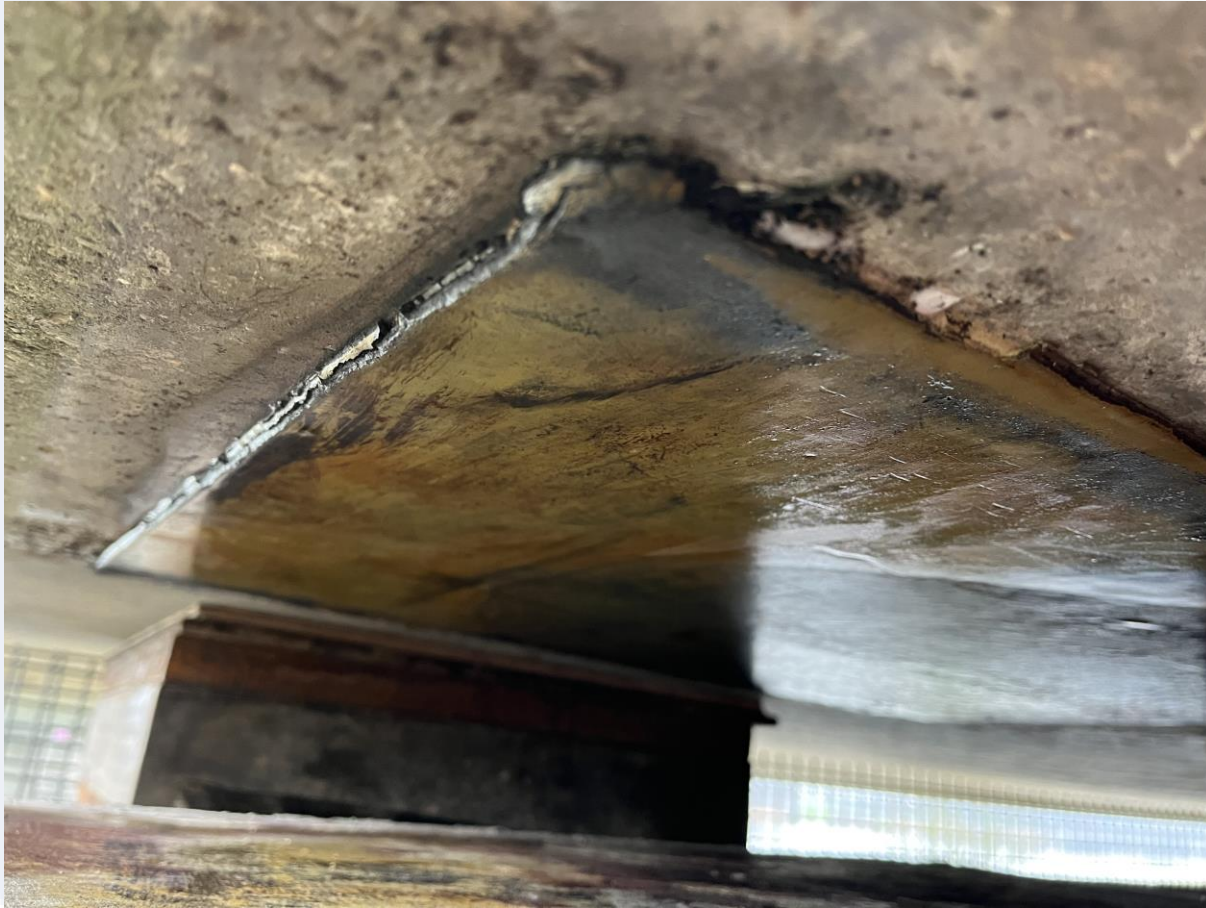
*Gladde epoxy bovensabeling*

- Lage oplegdruk
- Gladde bovensabeling uit epoxyhars
- Lage wrijving / vettige contactvlakken. Vermoedelijk door was uit opleggingen.
- Relatief grote hoekverdraaiing tussen onder- en bovenbouw.
- Inclinatorie oplegvlak.

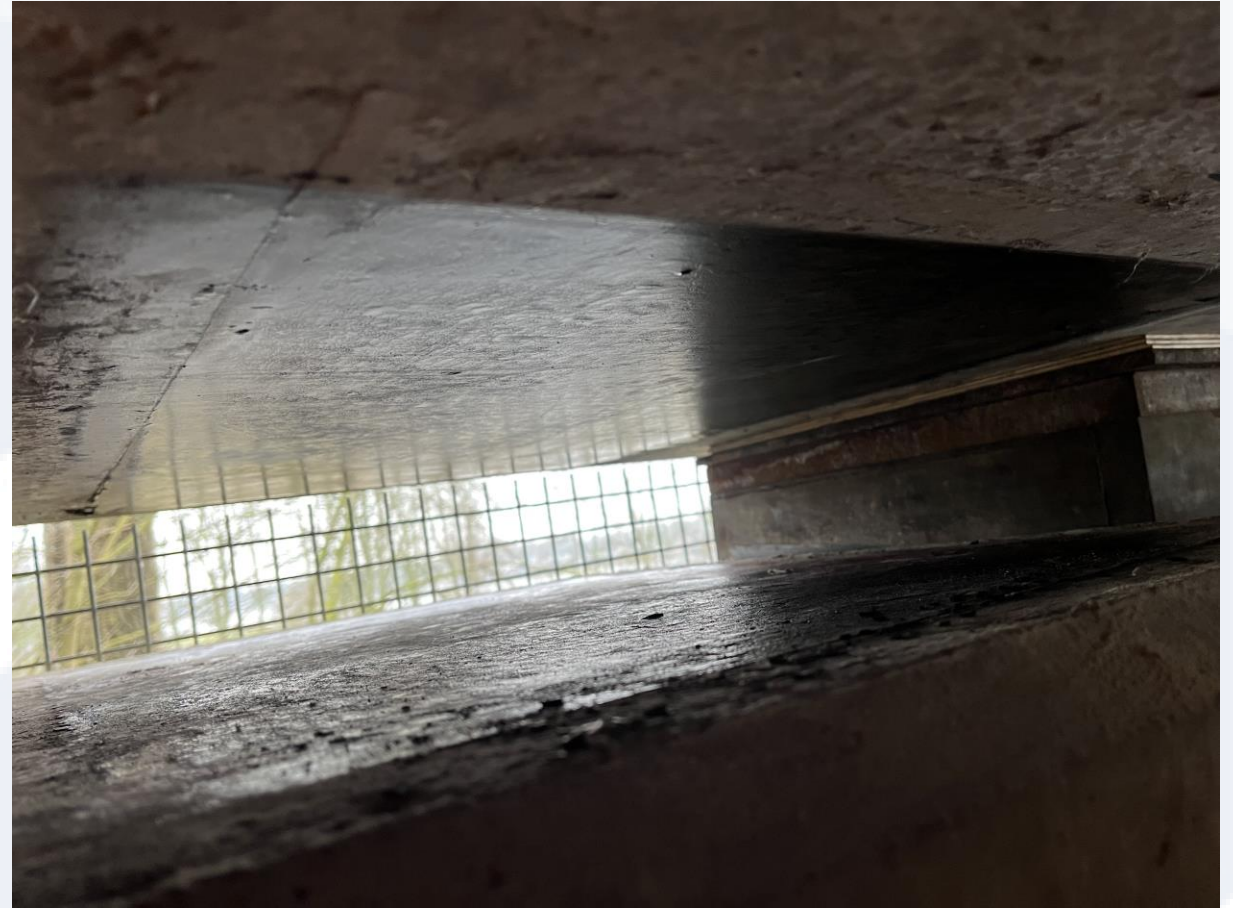
*Vettig contactvlak onderbouw, wel ruw afgewerkt*

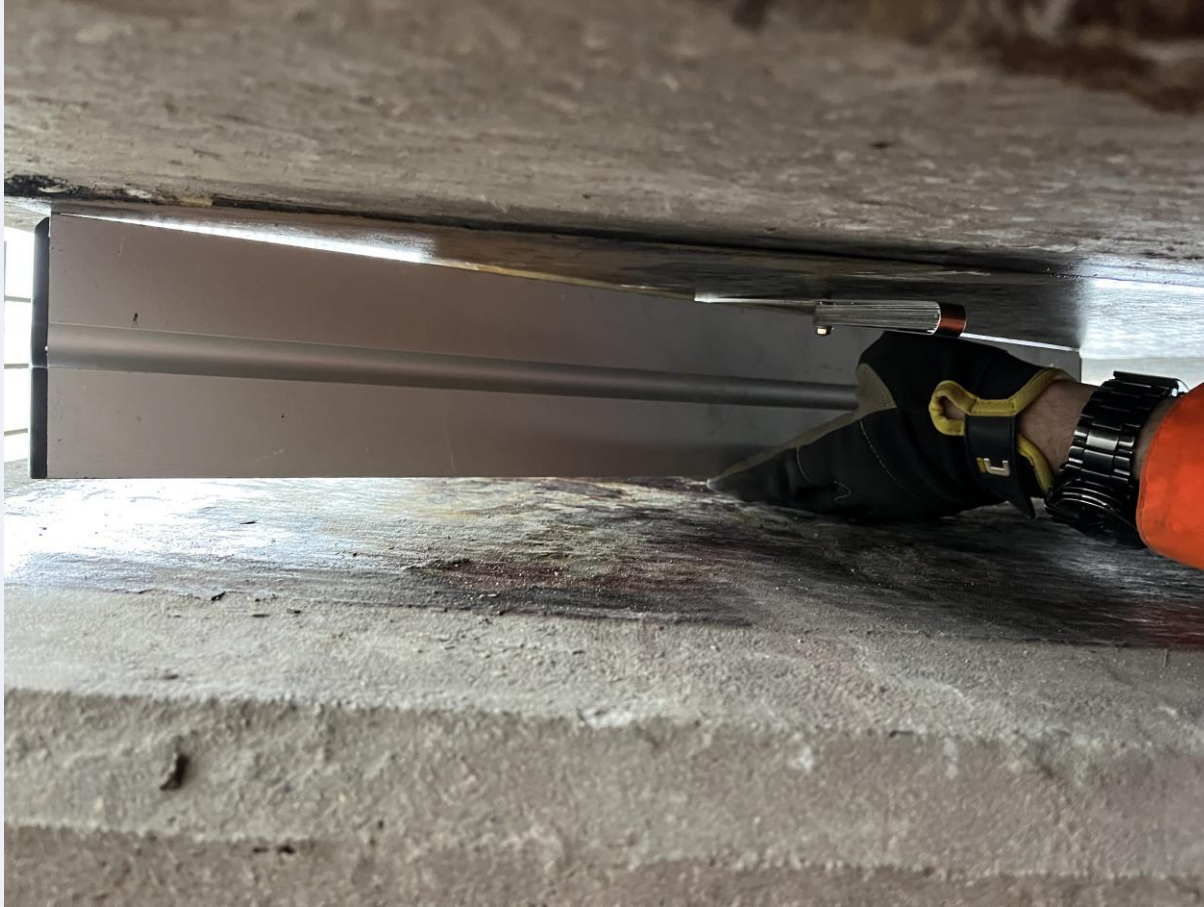
*Onvlakheid contactvlak bovenbouw*

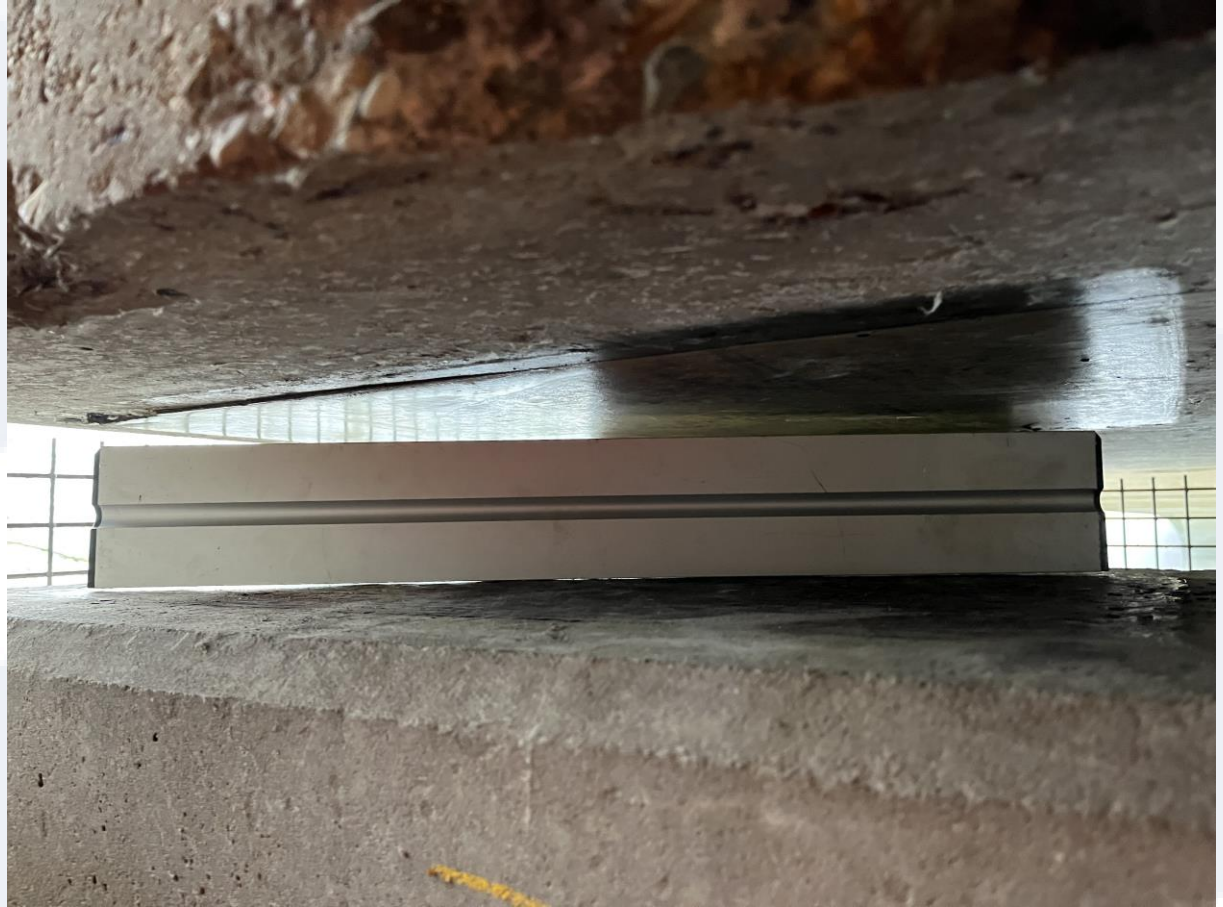
*Onvlakheid contactvlak onderbouw*

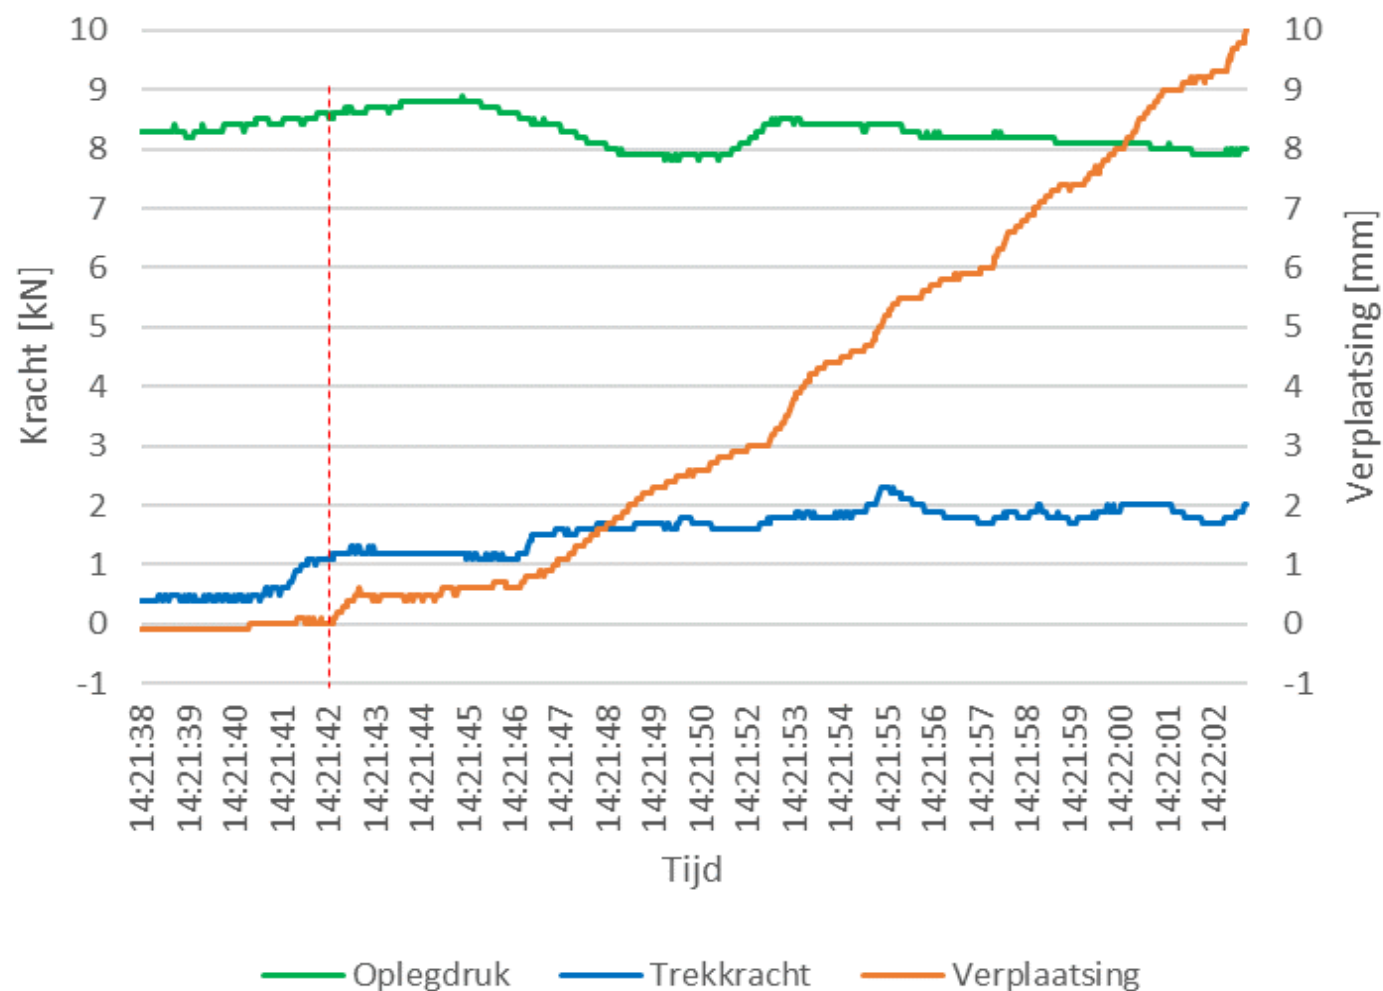
Positie cursor:

Tijd: 14:21:42.450

Oplegdruk: 8,5 kN

Trekkracht: 1,2 kN

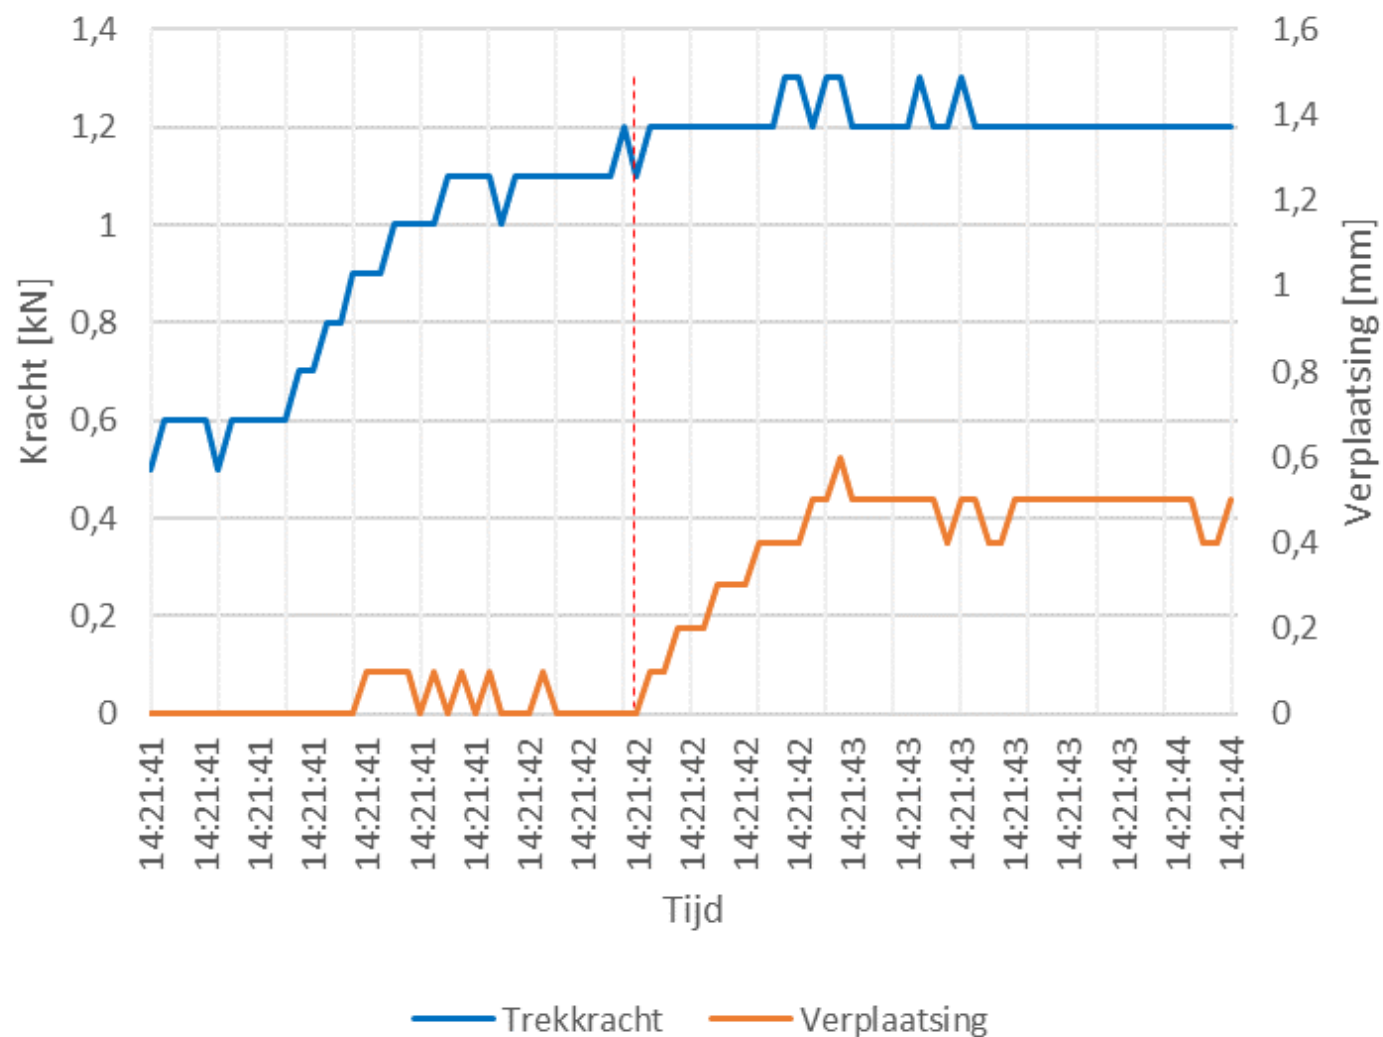
Positie cursor:  
Tijd: 14:21:42.450  
Oplegdruk: 8,5 kN  
Trekkracht: 1,2 kN
