Platform  
Voegovergangen  
en Opleggingen

# Constructieve aspecten bij vervanging van voegovergangen en opleggingen

# Voegovergangen Volkerak 2021

Constructieschade door amoveren voegovergangen op HRL

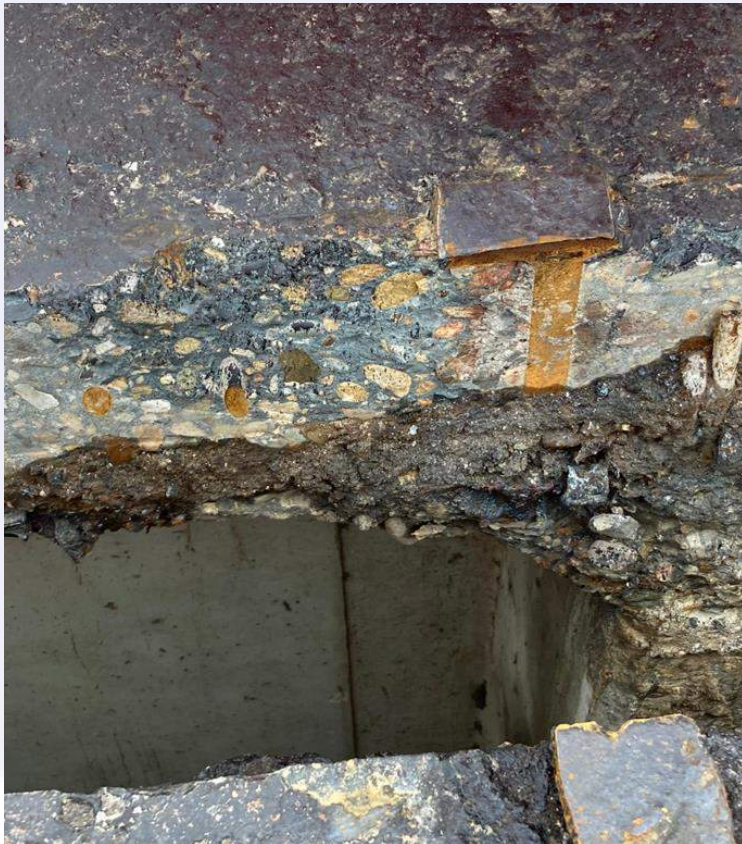
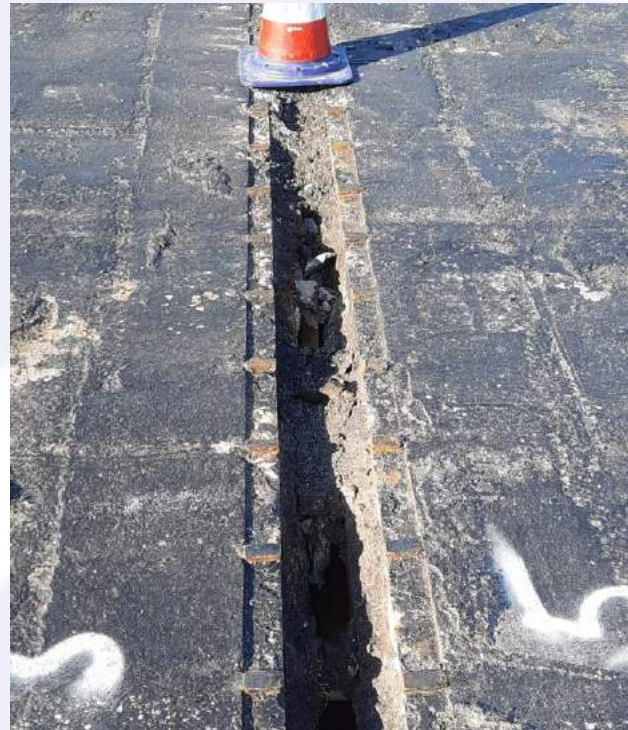
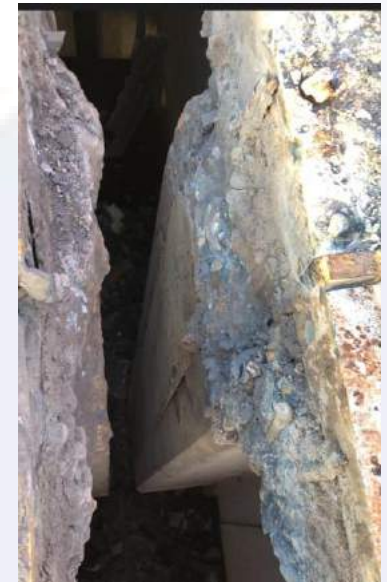
Onder de 13 rij-ijzers spanstaal voegovergangen blijkt de constructie bezwaken...

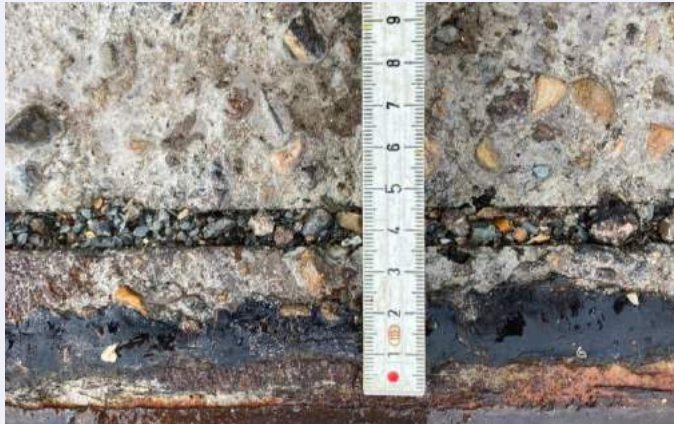
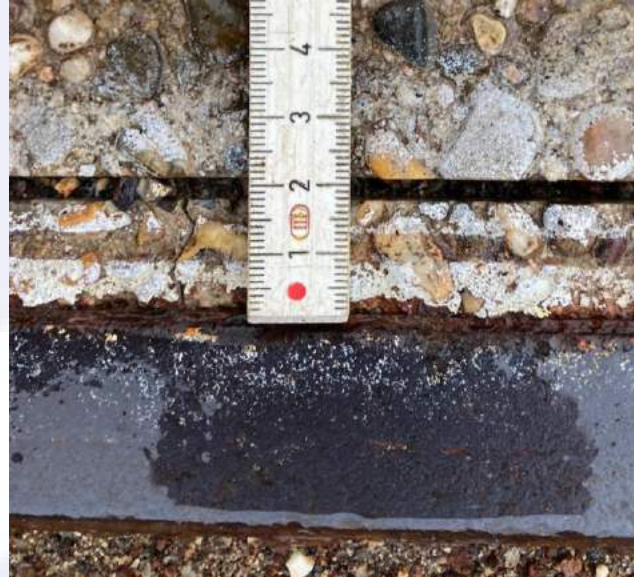
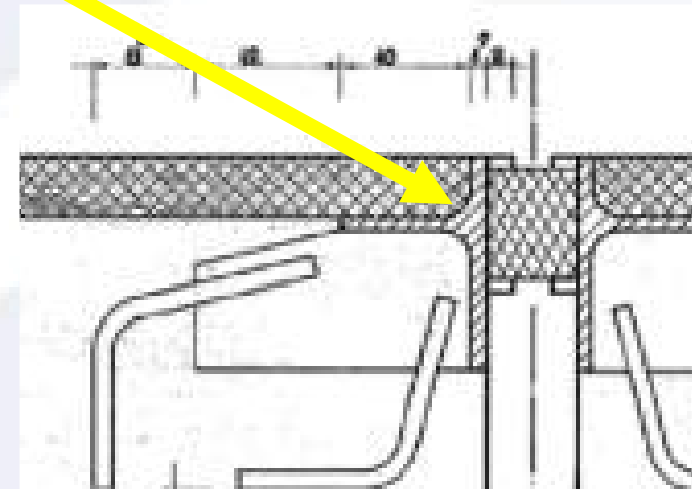
- ten gevolge van afrondingsstraal in het profile zaagsnedes verder naar buiten lopen

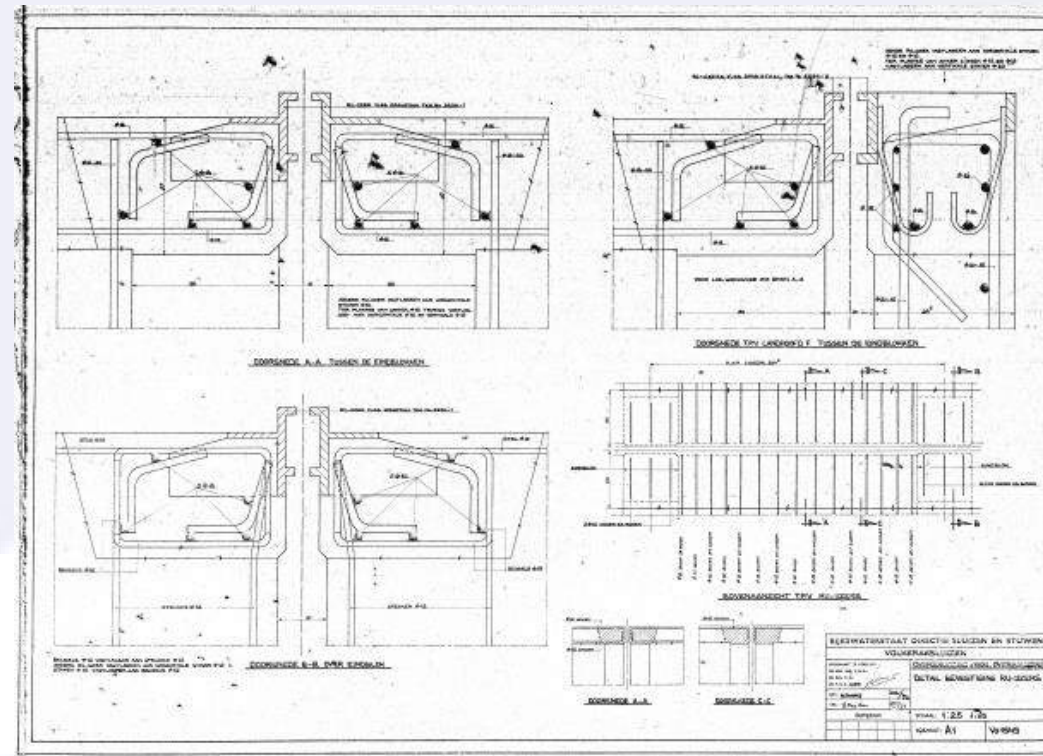
- er wel een tekening te bestaan van de wapening voegconstructie!

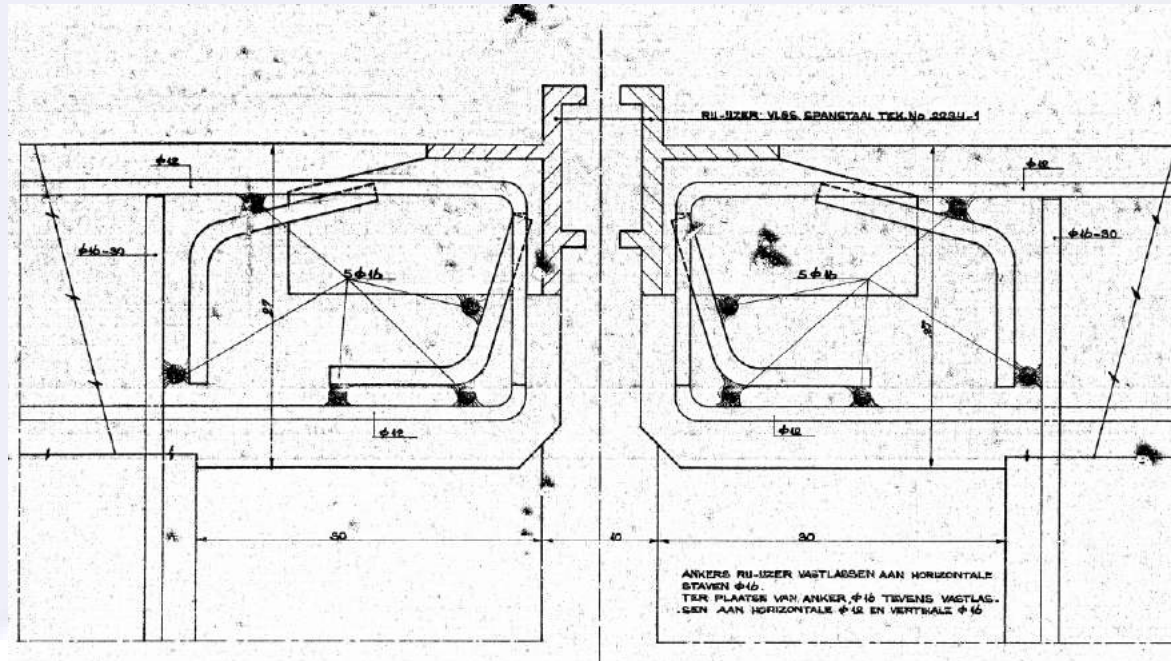
- er wel een tekening te bestaan van de wapening voegconstructie!

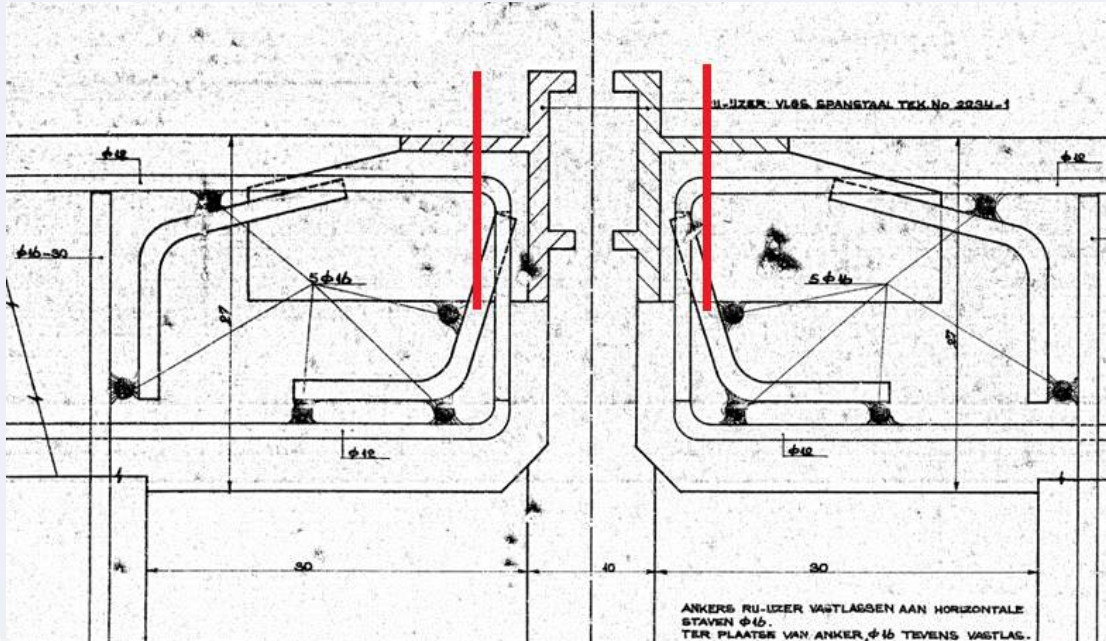
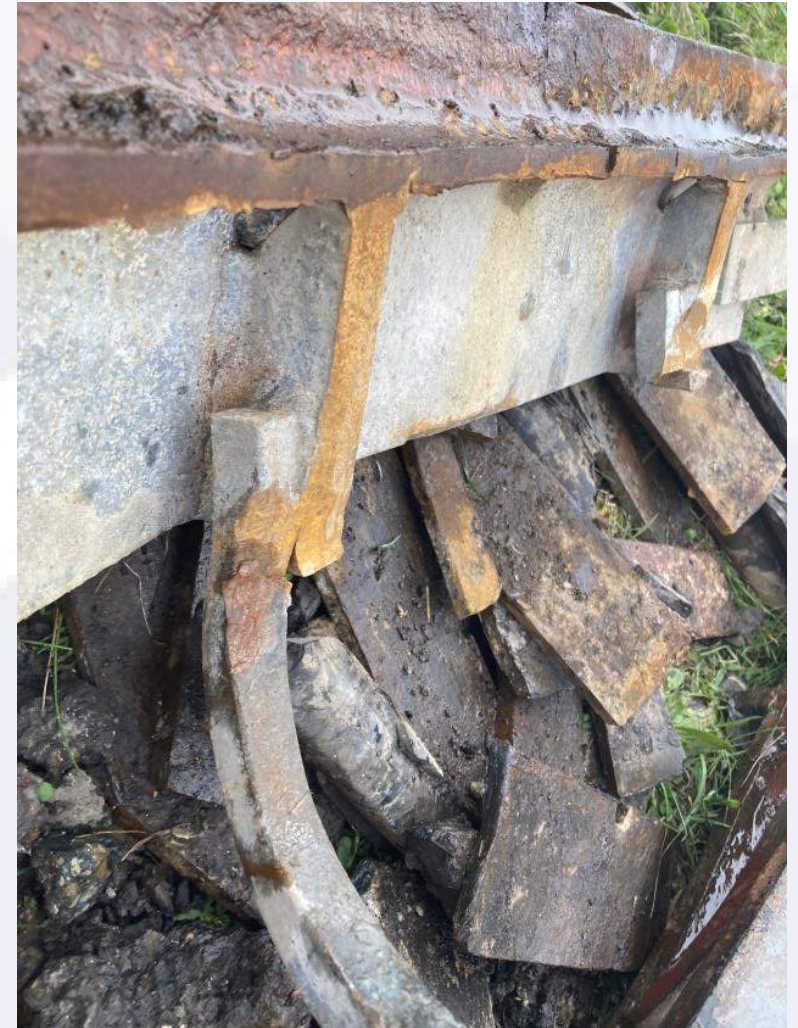
- De klauw niet los kwam door het zaagwerk
- Het zaagwerk de constructie heeft doen bezwijken
  - > verankeringslengte onvoldoende

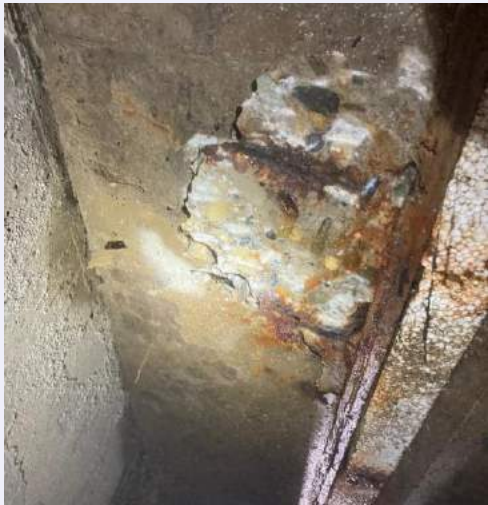
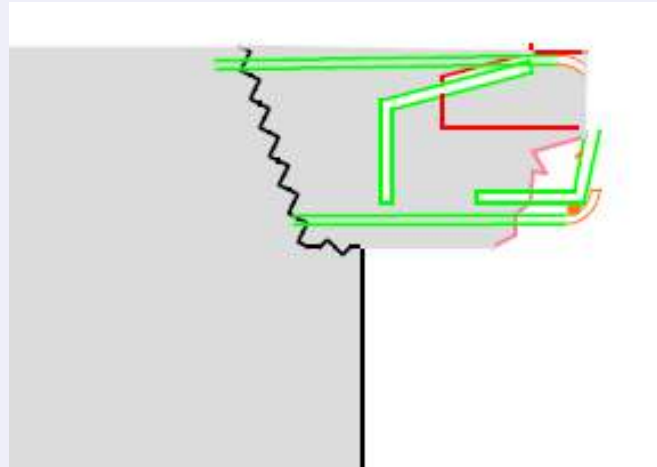
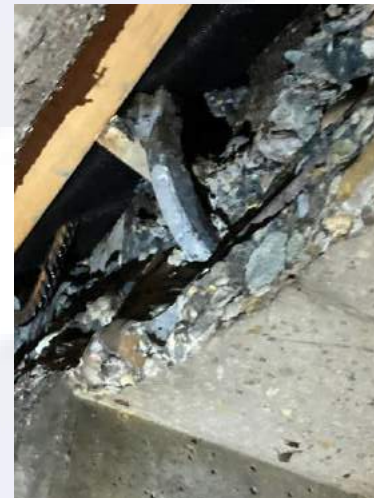
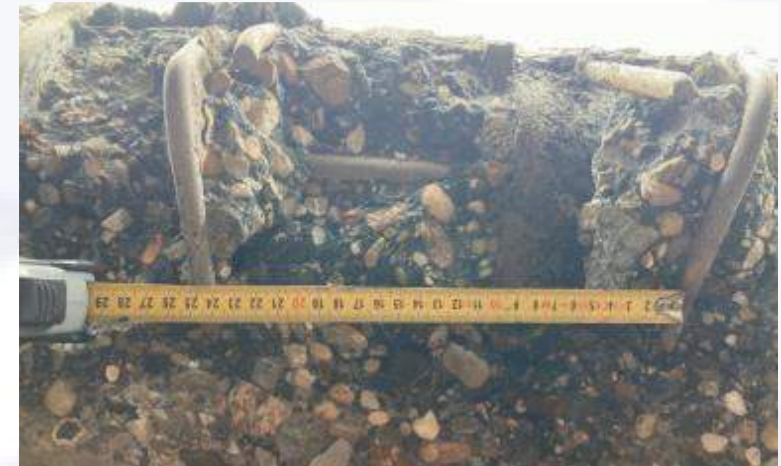
- De betonkwaliteit niet optimaal

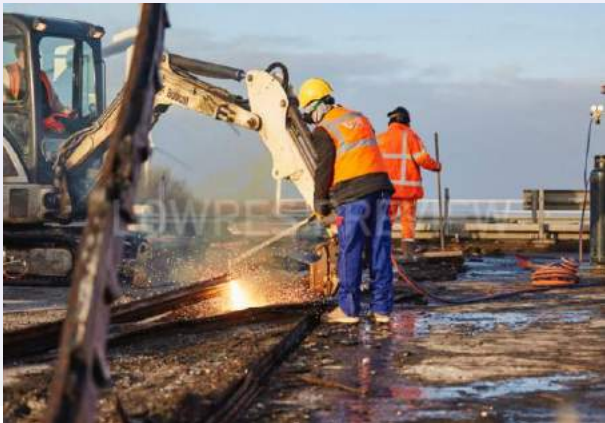
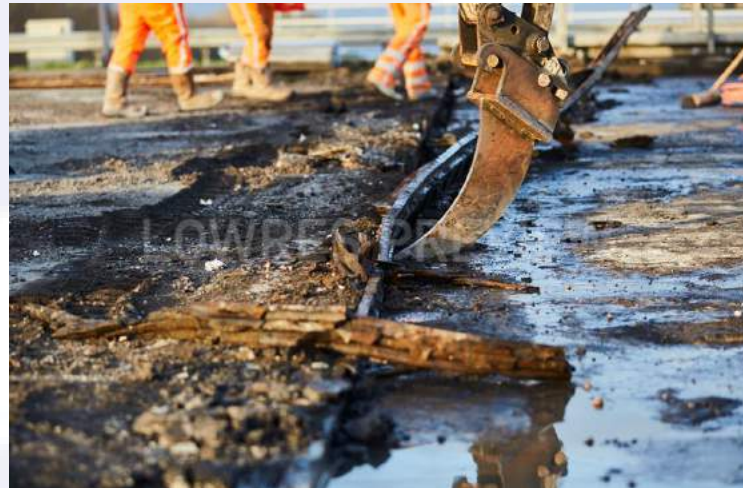
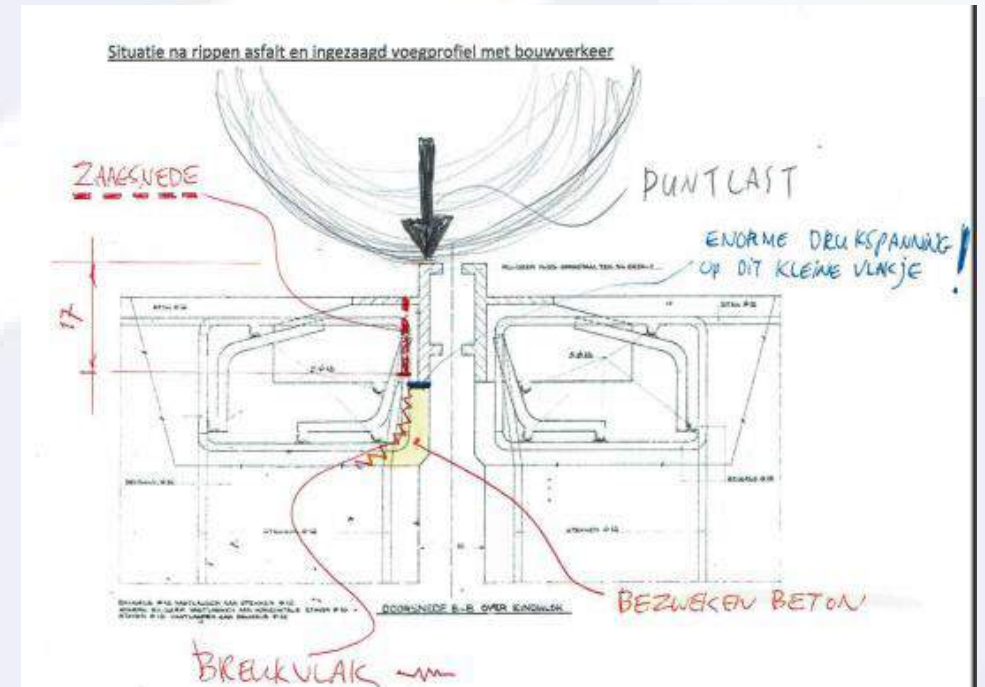
- zagen met 9 machines tegelijkertijd i.v.m. planning
- profielen moeten forceren om deze los te krijgen
- uitloop (elders) zorgde voor bouwverkeer over nog niet verwijderde voegen

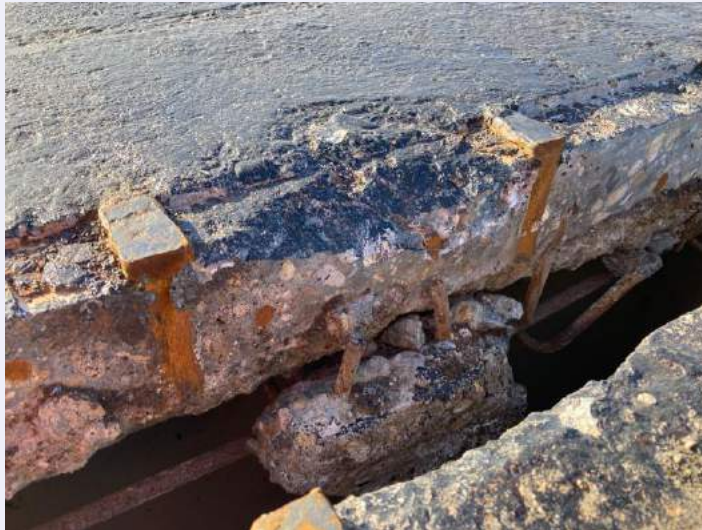
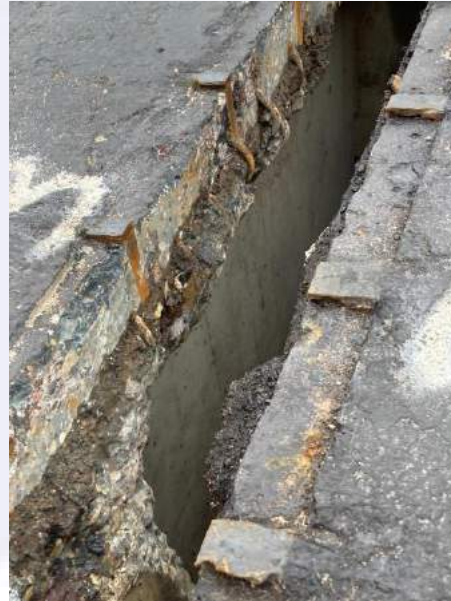
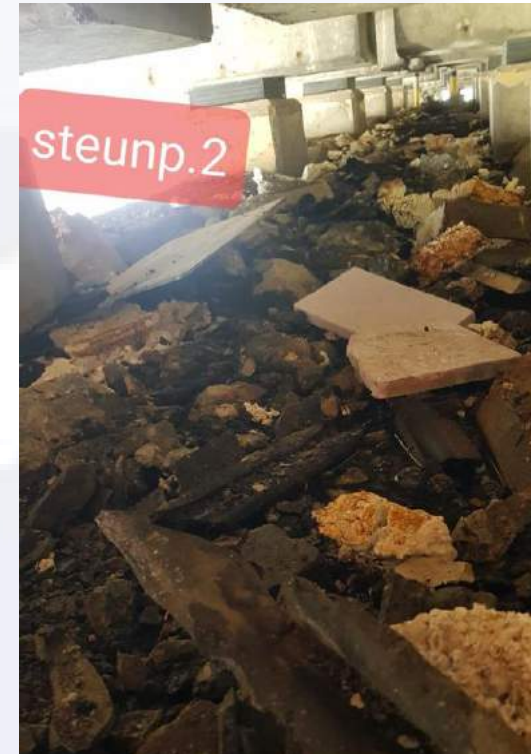
resultaat
