## Factsheet Referentie document voegovergangen

### Familie 1. Nosing joints

#### Factsheet Concept 1.5b

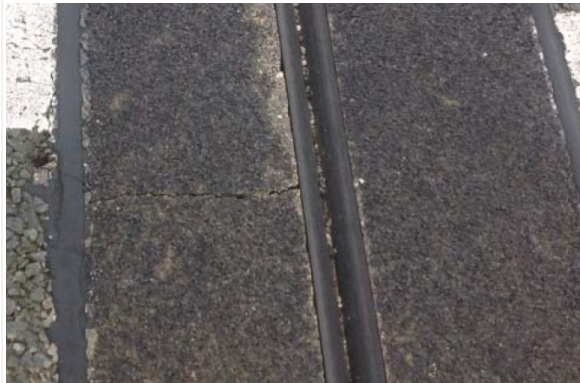
Kunstharsbalken zijn gevoelig voor krimp. In de tijd neemt ook de massa in volume af waardoor rond de wapening scheuren ontstaan en wapening corrodeert.  
Door verkeersbelasting, vaak in de rechterraijstrook, onthechten kunstharsbalken van de ondergrond en gaan klapperen waardoor zowel de kunstharsbalken als de betonnen ondergrond breekt. Onthechting en breuk kan ook het gevolg zijn van opspankrachten.  
Op de naden tussen asfaltbeton en balken en voegprofiel en balken brokkelen de balken af bij intensief gebruik.  
Door afname van volume van de balken in de tijd gaan stortnaden openstaan.

Scheuren

<b>Aandachtspunten onderhoud / herstel schade</b>	<p>In geval van schades als getoond onder 'schademechanismen', afhankelijk van de ernst, omvang en beschikbare financiële middelen, de voegovergangen zo goed als mogelijk herstellen (meestal in kunstwerken over de rijkswegen / verbindingswegen) of vervangen (meestal in de rijkswegen).</p> <p>Als volstaan kan worden met herstel, dan in verkeersluwe perioden:</p> <ul style="list-style-type: none"> <li>- verwijderen voegprofiel;</li> <li>- afkloppen alle balken (meerdere delen zullen losliggen), vervangen gedeformeerde en losliggende delen;</li> <li>- reinigen voegovergang;</li> <li>- aanbrengen nieuwe voegprofielen na voorbehandeling flanken en voegprofielen. Zowel ACME- als VA-profielen verlijmen met een pasteuze lijm. (pasteus om oneffenheden in flanken uit te vullen) ;</li> <li>- injecteren scheuren;</li> <li>- aanbrengen nieuwe slijtlaag.</li> </ul>

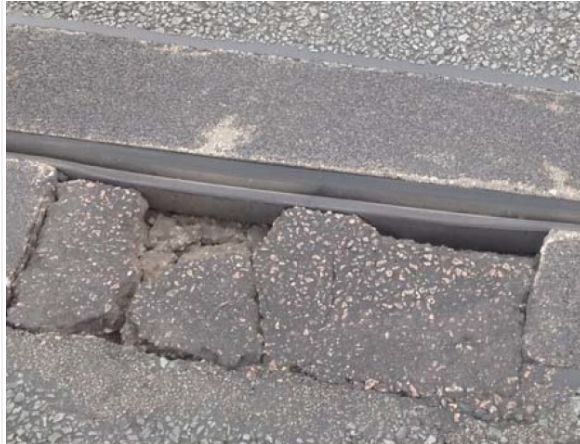
Scheuren / breuk

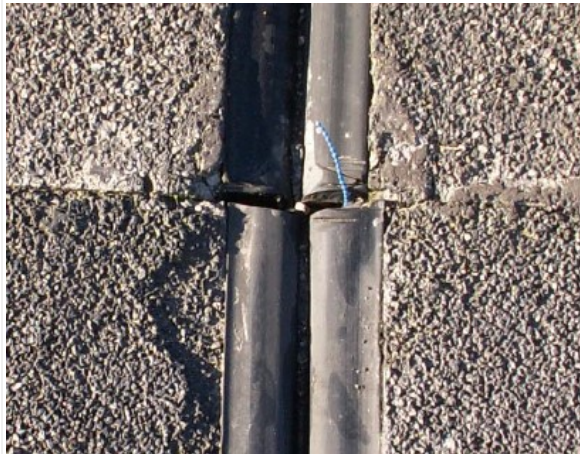
Openstaande stortnaad / niet ge vulkaniseerde voegprofiel delen

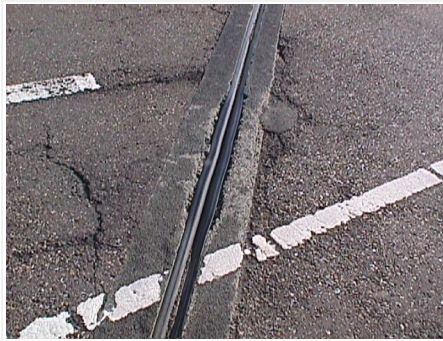
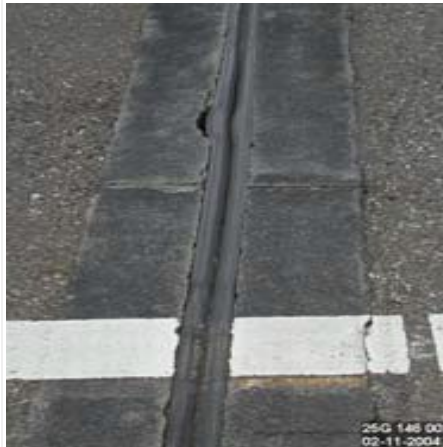
Rubber verouderd en wordt stugger waardoor bewegingen niet meer opgenomen kunnen worden. De profielen zullen beschadigen. Te hoog aangebrachte voegprofielen beschadigen vooral bij hoge temperaturen door aanrijding. Te hoge opspankrachten kunnen leiden tot scheuren in het voegprofiel. Te weinig druk op de voegprofielen leidt tot rafeling van zowel de balken als de profielen. Onvoldoende aandacht voor voegovergangen bij onderhoudsactiviteiten zoals frezen kan leiden tot schade aan het voegprofiel.

Rafeling: slechte uitvoeringskwaliteit / te weinig druk op profiel

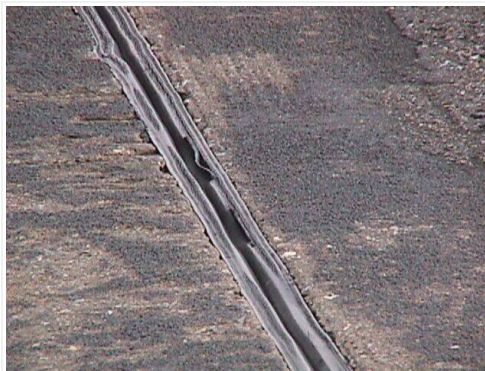
Freesschade

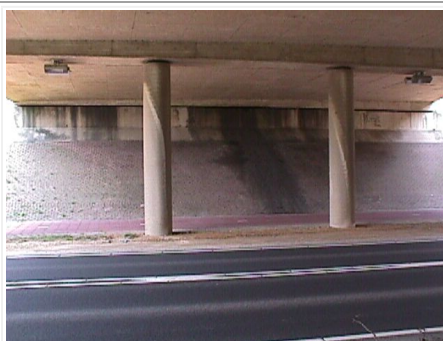
- VA-profielen staan niet of onder te geringe druk
- De verlijming van ACME-voegprofielen faalt.
- De voegprofielen zijn gefaseerd aangebracht waarbij vulkanisatie onjuist of niet heeft plaatsgevonden.
- De voegprofielen zijn gescheurd.
- Het voegprofiel is verouderd waardoor onvoldoende elastisch.
- De kunstharsbalken zijn gescheurd en of liggen los. Hemelwater lekt via deze scheuren of tussen de kunstharsbalken en de betonnen ondergrond weg. Zie ook de foto's van de overige schademechanismen.

Lekkage
