Geluidmetingen aan 10 voegovergangen op rijkswegen

Opdrachtgever  
Rijkswaterstaat Bouwdienst  
Postbus 20000  
3502 LA UTRECHT

Rapportnummer  
M+P.RWSBWD.06.01.1

Datum  
6 december 2006

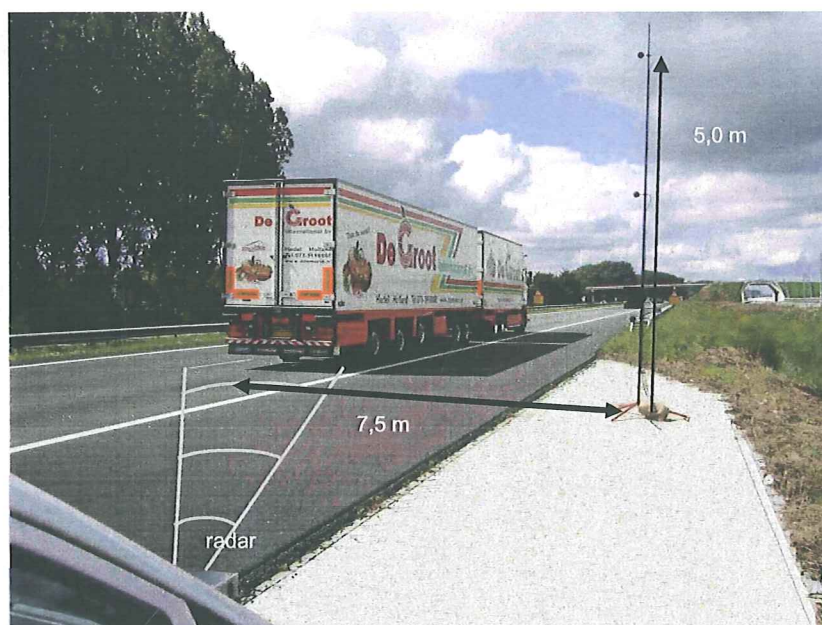
figuur 1 Meetopstelling ter bepaling van het geluidniveau volgens de SPB-methode

Bij iedere voertuigpassage worden het maximale A-gewogen geluidniveau en de voertuigsnelheid geregistreerd. Er wordt gemeten op een in Nederland voorgeschreven hoogte van 5,0 meter. Voor een voldoende nauwkeurige bepaling moeten bij de meting ten minste 100 lichte motorvoertuigen gemeten worden.

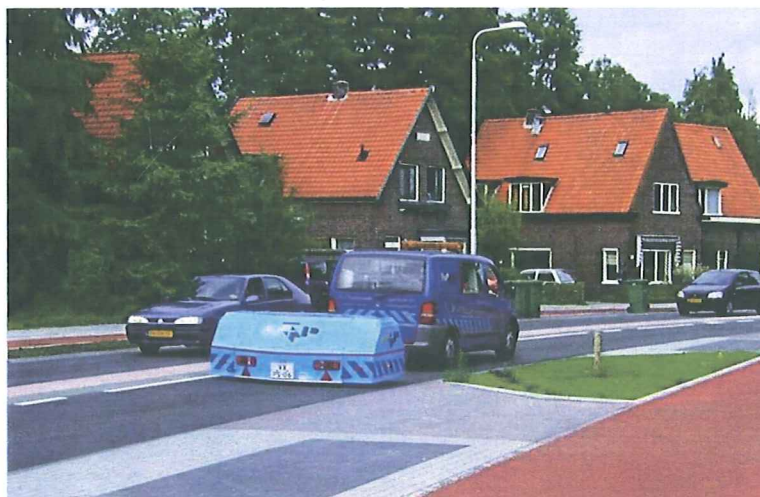
figuur 4

De M+P CPX - trailer

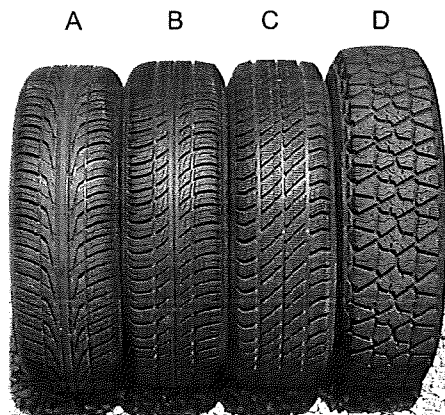
figuur 5 CPX-banden volgens ISO/CD 11819-2

De metingen zijn uitgevoerd volgens de zogenaamde survey-methode. Hierbij is gemeten met twee standaardbanden, namelijk band A en band D.

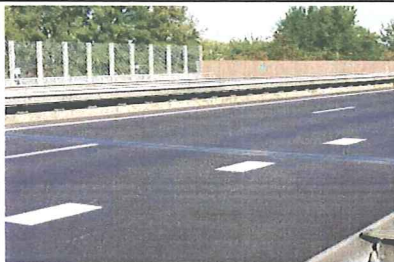
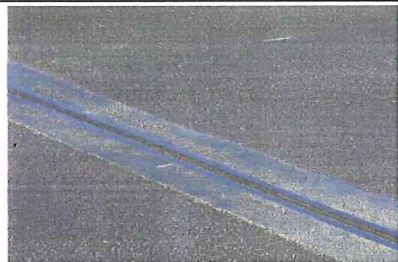
| locatie | overzicht | detail | | | | | |
|---|---|---|---|---|---|---|--|
| volgnummer 10;<br>kunstwerk Julianalaan;<br>A27, Raamsdonkveer | | | | | | | |

| locatie | overzicht | detail | | | | | |
|---|---|---|---|---|---|---|--|
| meetplaats | landhoofd zuid, rijrichting Utrecht | | | | | | |
| familie/ type voeg | nosing/ enkele kleine voeg | | | | | | |
| overschrijding van de eis | 4 dB(A) | | | | | | |

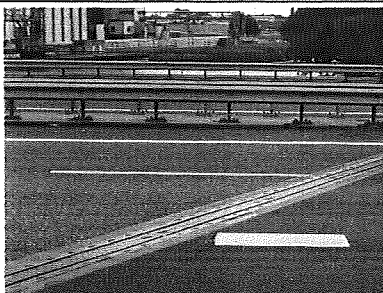
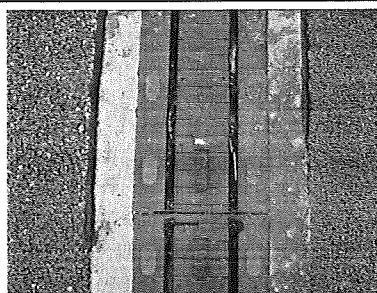
| locatie | overzicht | detail | | | | |
|---|---|---|---|---|---|---|
| volgnummer 11;<br>brug Zuid Willemsvaart;<br>A50, Veghel | | | | | | |

| locatie | overzicht | detail | | | | |
|---|---|---|---|---|---|---|
| meetplaats | landhoofd zuid, rijrichting Eindhoven | | | | | |
| familie/ type voeg | matten/ algaflex gewapende voeg T100 | | | | | |
| overschrijding van de eis | -7 dB(A) | | | | | |

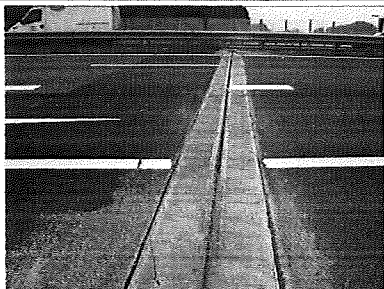
| locatie | overzicht | detail |
|---|---|---|
| volgnummer 12;<br>Aireborne brug;<br>A2, Best | | |

| locatie | overzicht | detail |
|---|---|---|
| meetplaats | landhoofd zuid, rijrichting 's-Hertogenbosch | |
| familie/ type voeg | nosing/ renovatiemodel met achterstrip | |
| overschrijding van de eis | 8 dB(A) | |

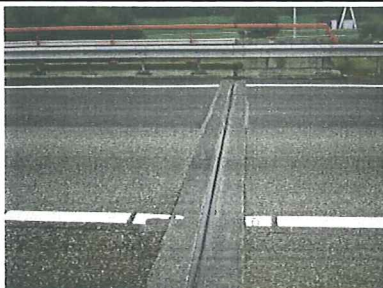
| locatie | overzicht | detail |
|---|---|---|
| volgnummer 14;<br>kunstwerk Verbindingsweg<br>A58-A2, Best | | |

| locatie | overzicht | detail |
|---|---|---|
| meetplaats | landhoofd oost, rijrichting 's-Hertogenbosch | |
| familie/ type voeg | nosing/ kunsthars met VA voegprofiel | |
| overschrijding van de eis | -2 dB(A) | |

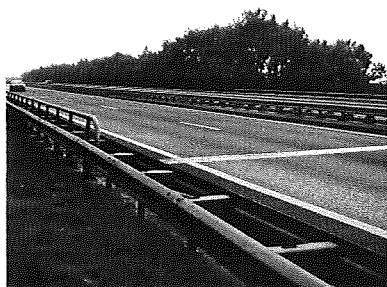
| locatie | overzicht | detail |
|---|---|---|
| volgnummer 15;<br>kunstwerk Vogelberg;<br>A2, Maarheeze | | |

| locatie | overzicht | detail |
|---|---|---|
| meetplaats | landhoofd noord, rijrichting Eindhoven | |
| familie/ type voeg | matten/ gewapende mattenvoegen | |
| overschrijding van de eis | 9 dB(A) | |

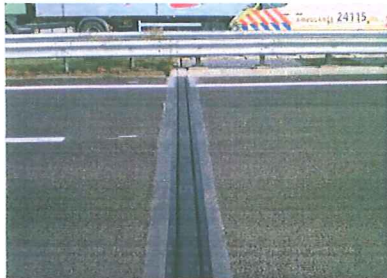
| locatie | overzicht | detail |
|---|---|---|
| volgnummer 16;<br>kunstwerk Vogelberg;<br>A2, Maarheeze | | |

| locatie | overzicht | detail |
|---|---|---|
| meetplaats | landhoofd noord, rijrichting Weert | |
| familie/ type voeg | matten/ gewapende mattenvoegen | |

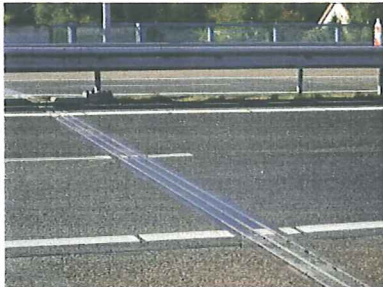
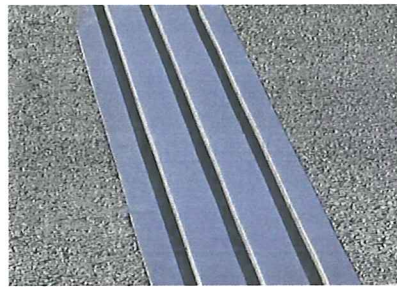
| locatie | overzicht | detail |
|---|---|---|
| volgnummer 29;<br>Zuiderbrug;<br>A73, Venlo | | |

| locatie | overzicht | detail |
|---|---|---|
| meetplaats | landhoofd west, rijrichting Blerick | |
| familie/ type voeg | lamellen/ lamellenvoeg | |

Boven het kunstwerk liggen de geluidniveaus boven die van de eisen uit de leidraad. Ondanks dat bij de subjectieve beoordeling van het geluid de voeg als lawaaiig wordt aangemerkt liggen de geluidniveaus onder het kunstwerk onder de eis van de leidraad. Bedacht moet worden dat de microfoon onder het kunstwerk zich echter op relatief grote afstand bevindt van de te meten voeg door de aanwezigheid van een brede vluchtstrook en een fietspad. De meetprocedure uit de leidraad lijkt in dit geval niet geschikt voor een goede beoordeling van het geluid onder het kunstwerk. De situatie aan de onderzijde van de Zuiderbrug is in onderstaande foto weergegeven.
