rijkswaterstaat

directie bruggen

Verslag: Toepassing Thorma-joint voegovergangen in Engeland
- april 1987 -

THORMA-JOINT

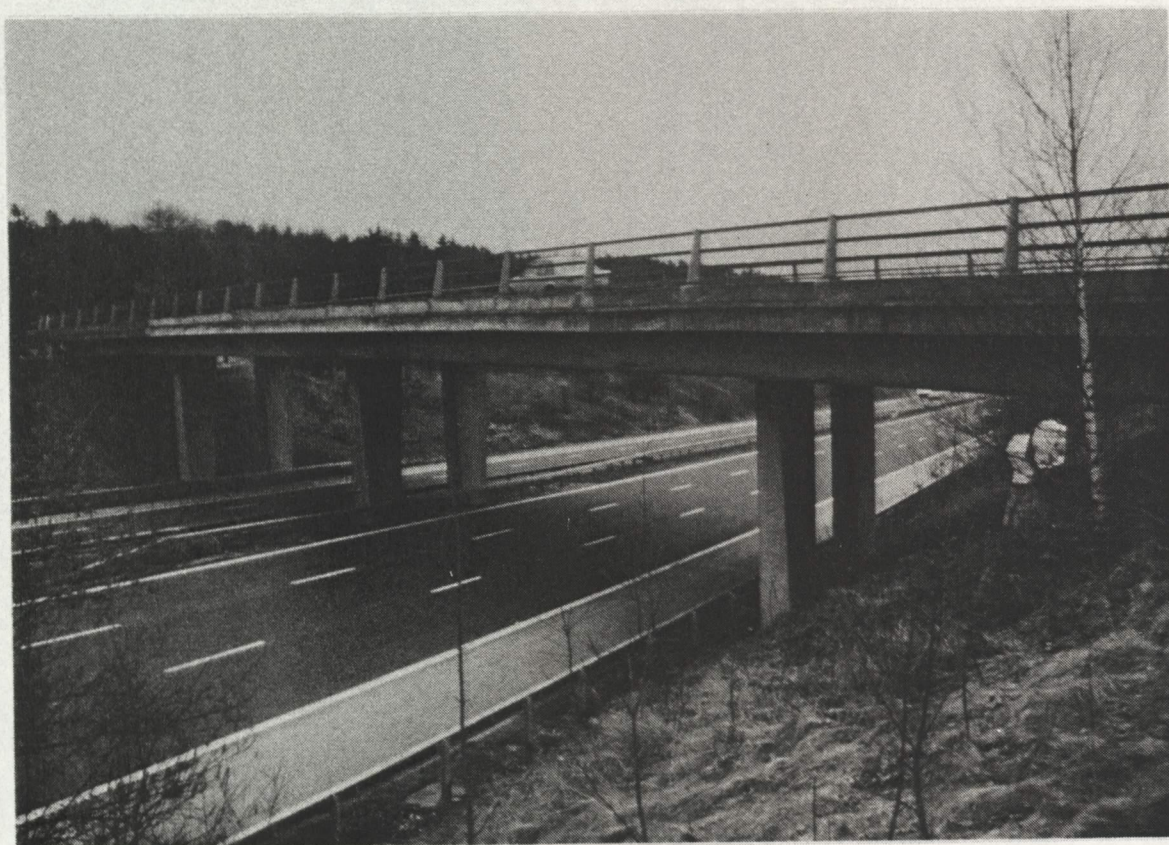
Foto 1

foto 1	overzicht kunstwerk
foto 2	overzicht voegovergang (Z- N)
foto 3	overzicht voegovergang (N- Z)
foto 4	detail aansluiting rijbaan-berm
foto 5	detail Thorma-joint
foto 6	scheur in wegdek door ontbreken voegovergang

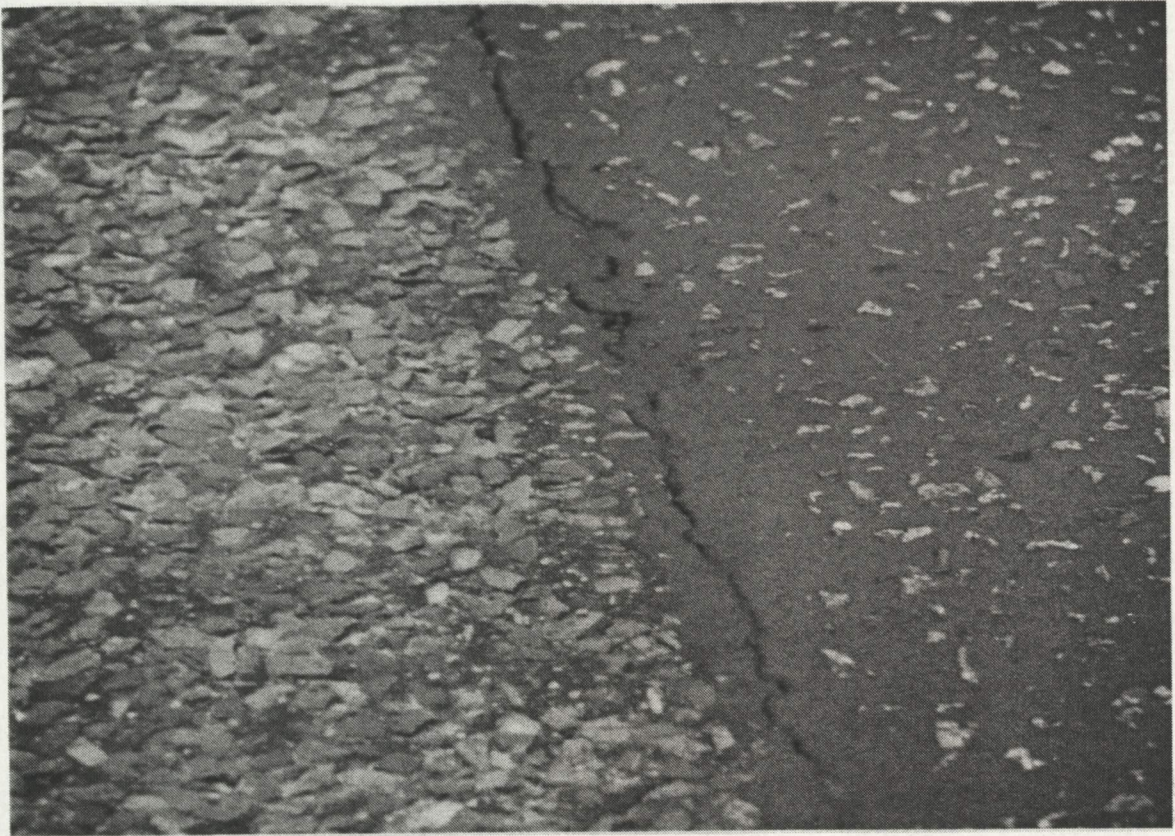
Foto 7

Opmerkingen Aansluiting voeg op bestaande asfalt laat iets los.
De voeg blijkt dicht te zijn, wel zal hier
indringing cq. aantasting door dooizouten optreden.
Hier waren geen trekstrepen te zien.

foto 7 aansluiting Thorma-joint met verharding wegdek
foto 8 detail landhoofd, geen lekkages t.p.v. rijbaan

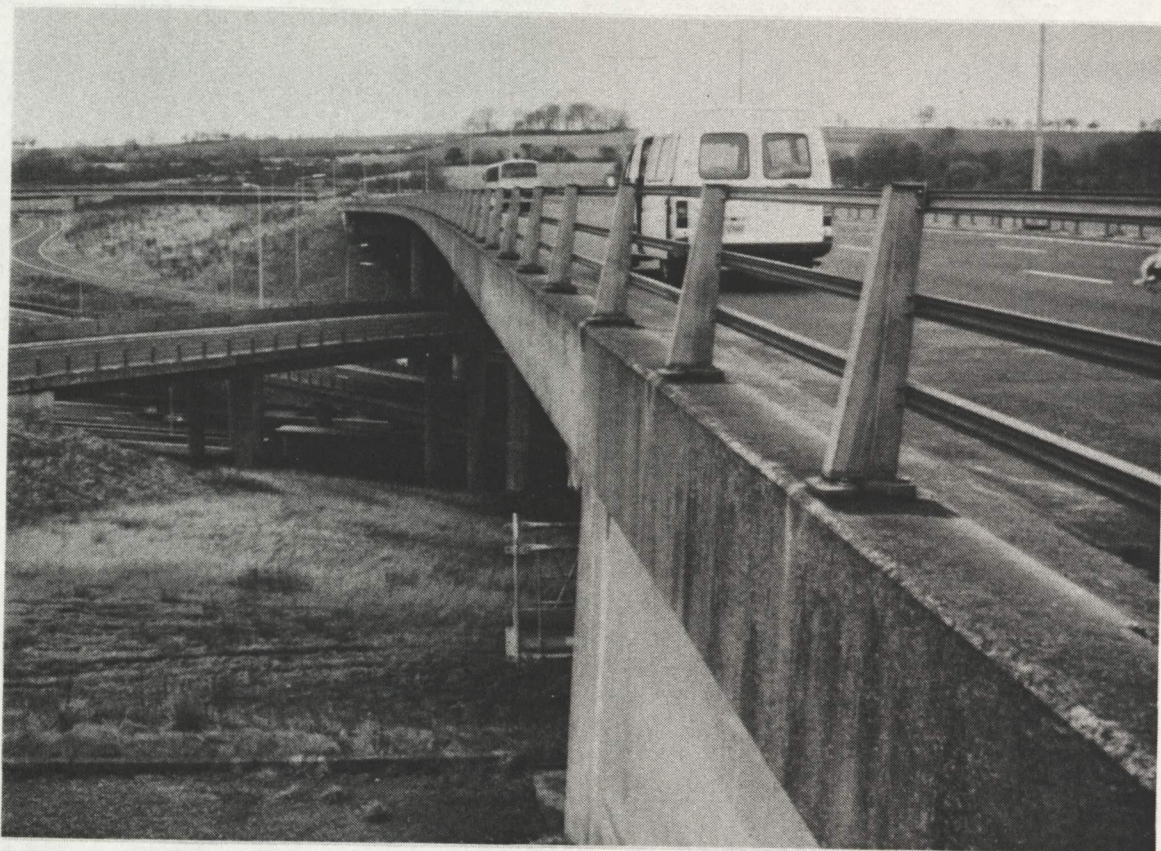
Foto 9

Het brugdek was van het type "verbund constructie", bestaande uit stalen kokers met uitkragende consoles en een beton dek.

foto 9	aanzicht kunstwerk
foto 10	overzicht onderbouw en brugdek
foto 11	aansluiting aan landhoofd, rechts Thorma-joint
foto 12	overzicht Thorma-joint

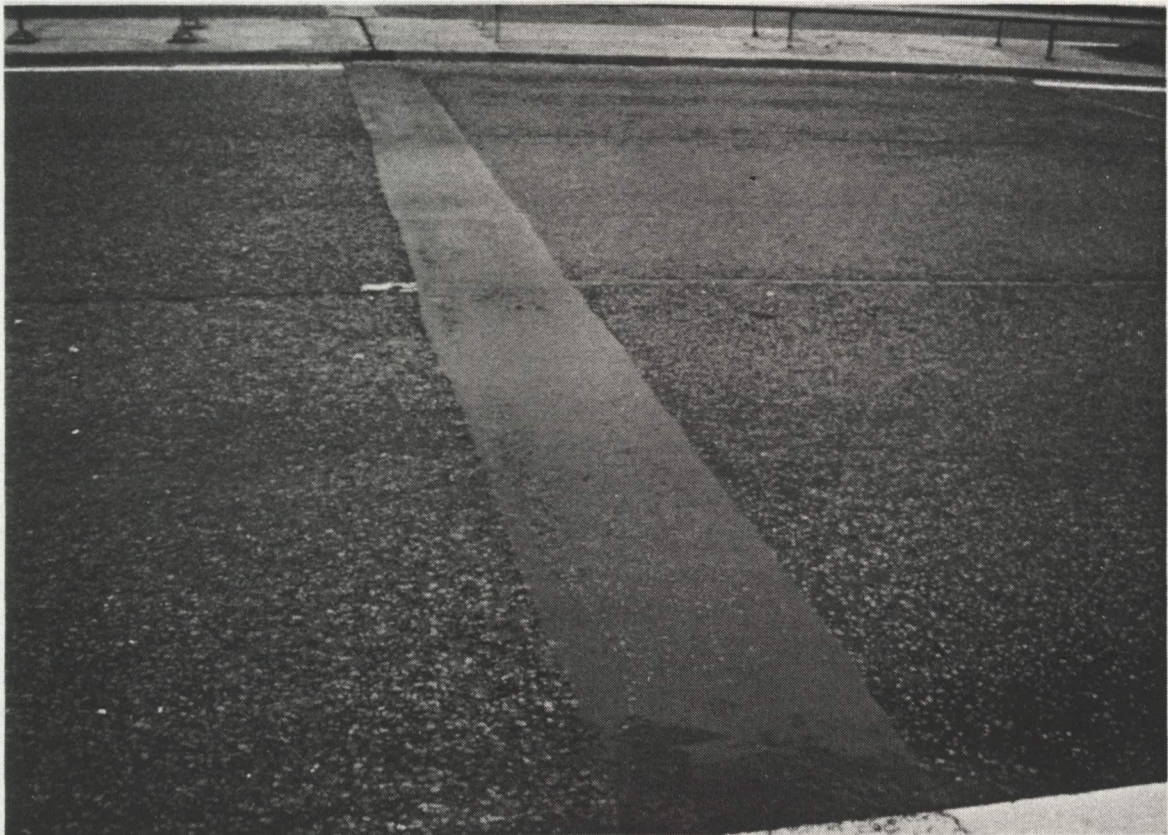
Foto 12

De voeg verkeerde in een goede konditie, soms was plaatselijk het materiaal iets weggezakt zodat de steenslag iets uitstak.

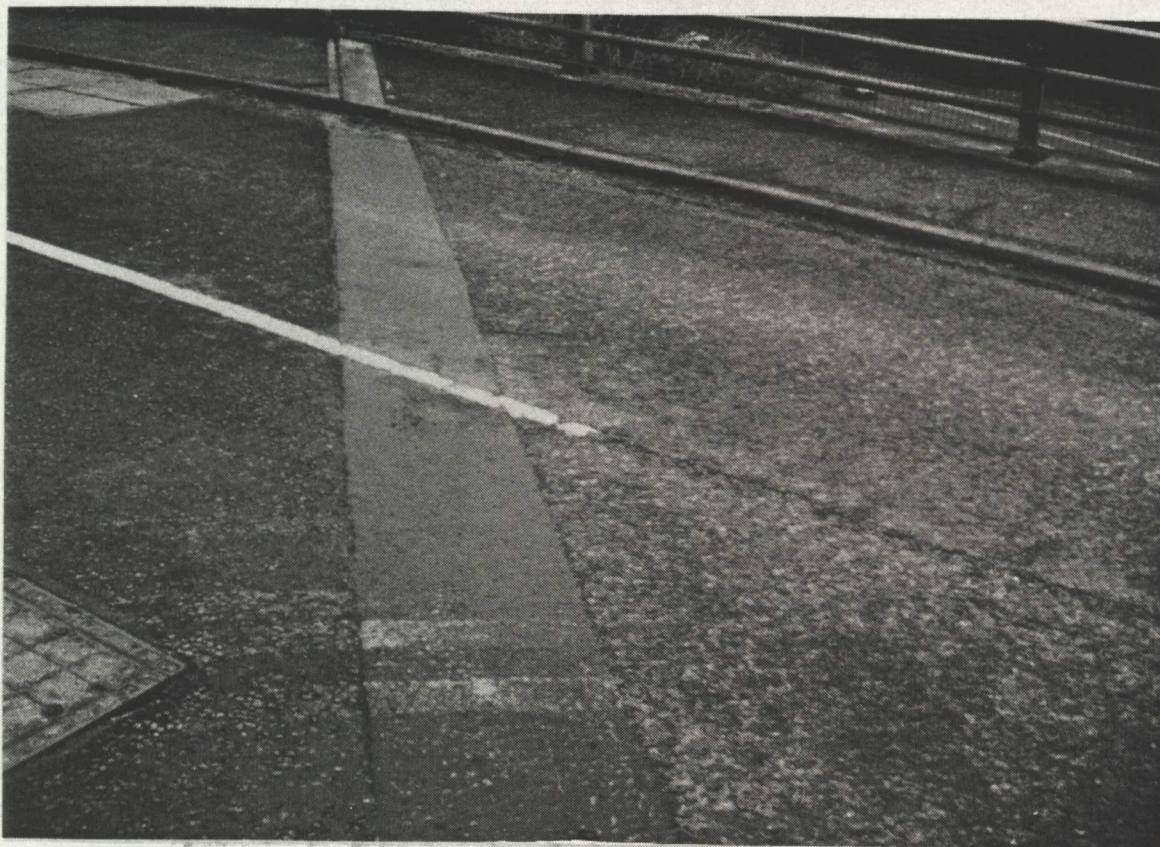
Foto 14

Opmerkingen Voeg zag er goed uit, ook hier zijn de bewegingen gering gezien de plaats en vorm van het tussen steunpunt. Aan het andere eind van het brugdek zijn stalen voegovergangen toegepast.

foto 13	overzicht kunstwerk
foto 14	overzicht Thorma-joint
foto 15	overzicht stalen voegovergang

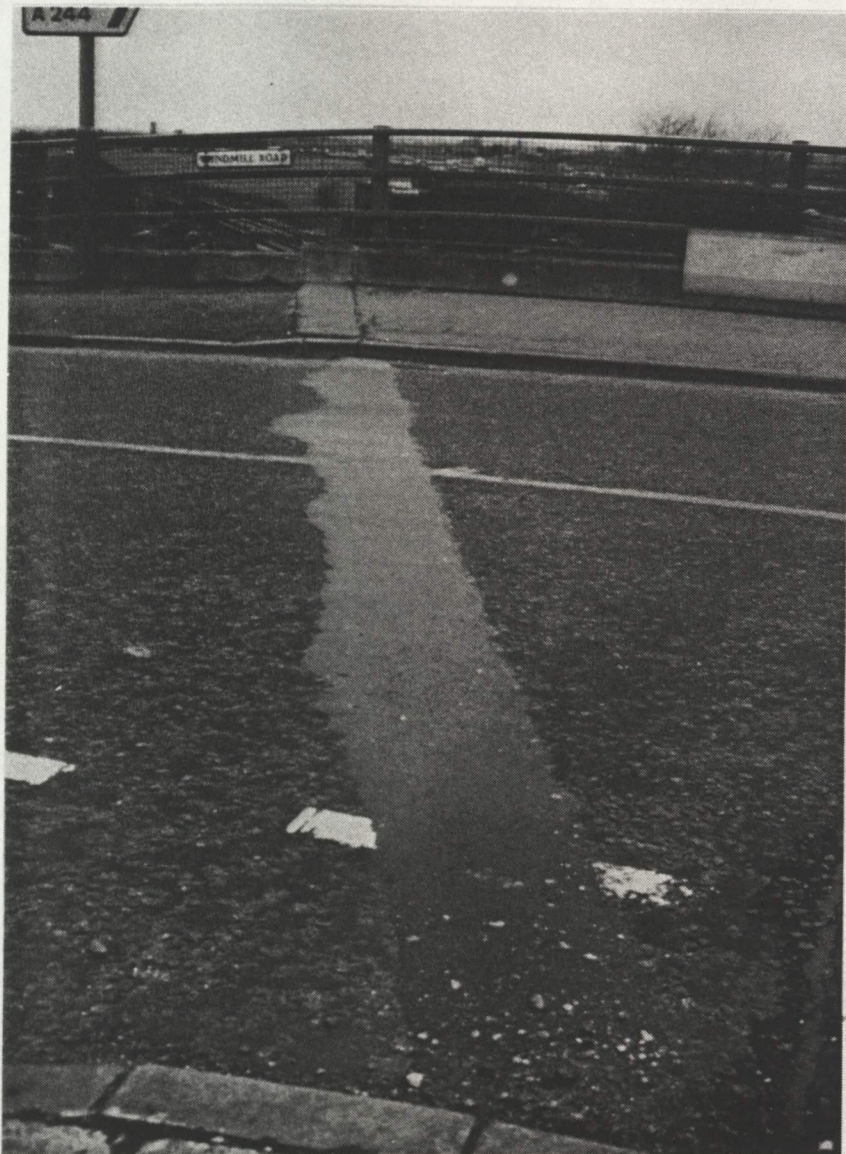
Foto 17

Opmerkingen . De thormaflex is waarschijnlijk aangebracht bij het vaste steunpunt.
De spoorvorming in het wegdek ter plaatse van de stoplichten tekende zich ook duidelijk af in de thormaflex-voegovergang (foto 17).
De thorma-joints aan de andere zijde zagen er goed uit.
Duidelijk is te zien dat in het wegdek gedrongen regenwater wordt gekeerd door de voeg.

foto 16 overzicht kunstwerk
foto 17 overzicht thormaflex-voegovergang westzijde
foto 18 overzicht " " oostzijde
foto 19 overzicht Thorma-joint westzijde

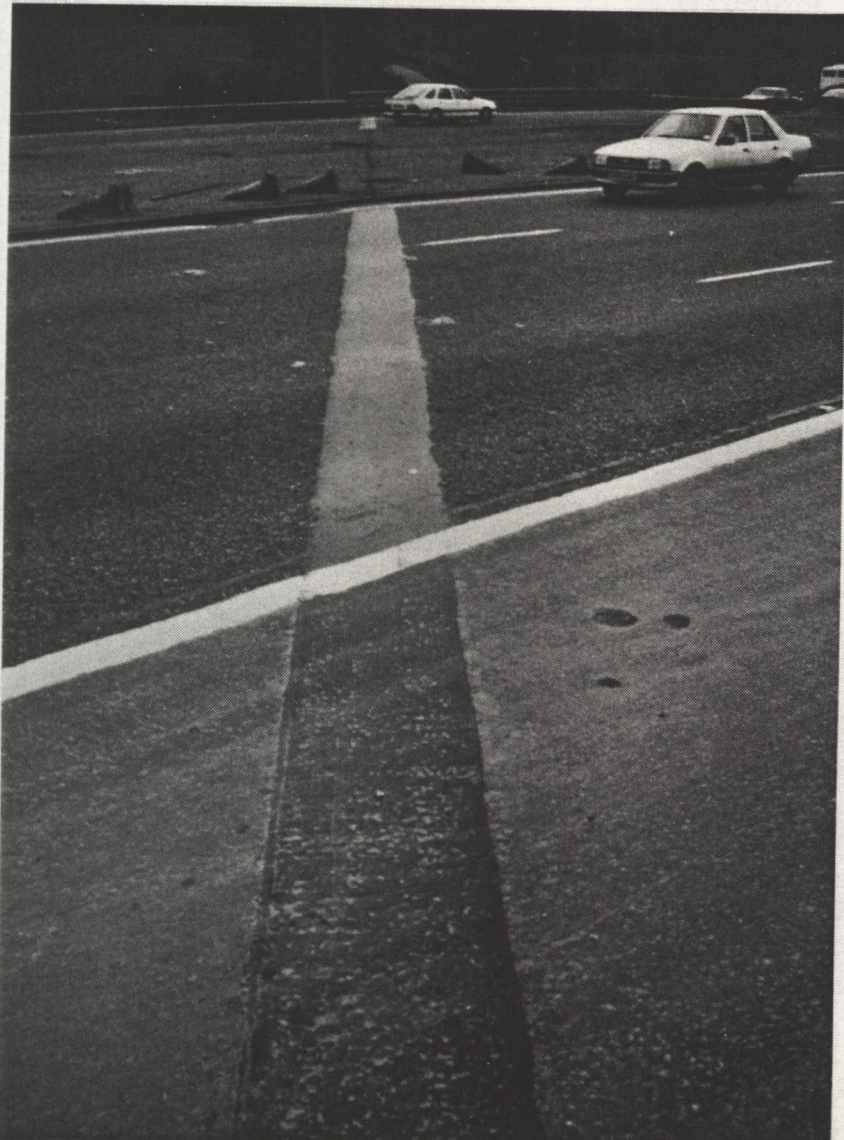
Foto 21

Opmerkingen : voegovergangen verkeerden in een goede staat. Enige spoorvorming in het asfalt op het kunstwerk en aansluitende weg tekende zich ook af in de thorma-joint.

foto 20 : overzicht brugdek
foto 21 : overzicht Thorma-joint
foto 22 : reparatie bestaand asfalt t.b.v. Thorma-joint
foto 23 : detail overgang rijbaan/ schampkant
foto 24 : beëindiging betonweg en dilatatie via Thormaflex
foto 25 : deelnemers aan onderzoek

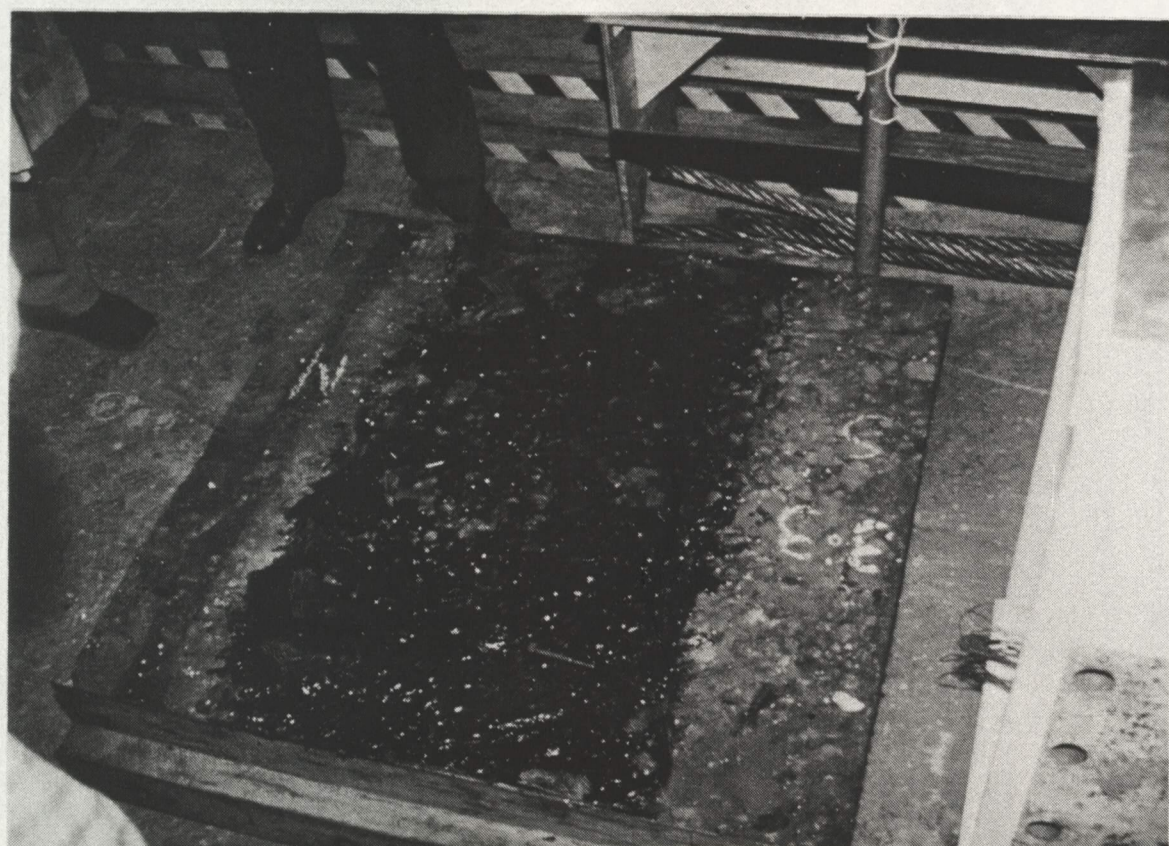
Foto 27

In het onderzoekcentrum van het Imperial Collage worden langeduur (vermoeiings) proeven uitgevoerd op ware groote modellen van de Thorma-joint (foto 27). De voeg wordt in trilling gebracht met een frequentie van ca. 4,5 Hz, wat overeenkomt met de eerste harmonische trilling van de eigenfrequentie zoals die in de praktijk voorkomen bij brugdekken onder verkeersbelasting. De verticale uitbuiging onder deze frequentie bedraagt ca. 1 - 2 mm. ter plaatse van het voegmidden.

Ten tijde van het bezoek werd de voeg beproefd bij een temperatuur van -20 graden Celcius. Bij deze lage temperatuur wordt tijdens de proef ook de horizontale beweging (uit seizoen invloeden) van de voeg gesimuleerd.
