Familie 1. Nosing joints

Factsheet concept 1.1a

Familiedefinitie

Voegovergang met stalen randprofielen met of zonder overgangsbalken van beton, kunsthars of elastomeer. De voegspleet tussen de randprofielen wordt gevuld met een flexibele niet verkeerdragende voegafdichting.

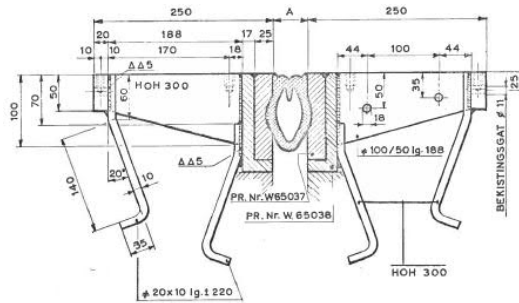
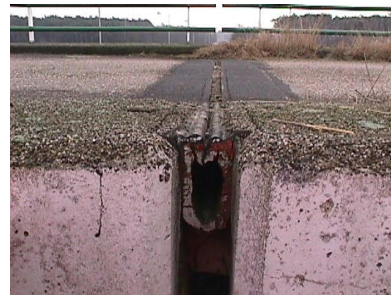
EGV: Enkele Grote Voeg. Dilatatie tot 30mm

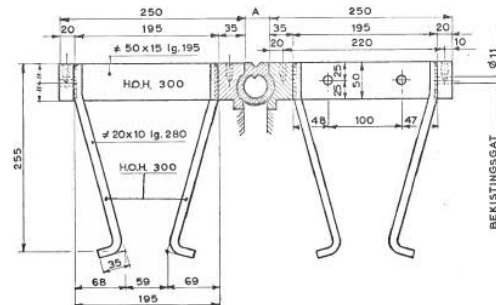
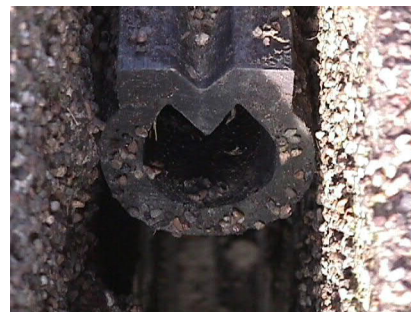
EKV: Enkele Kleine Voeg. Dilatatie tot 15 mm

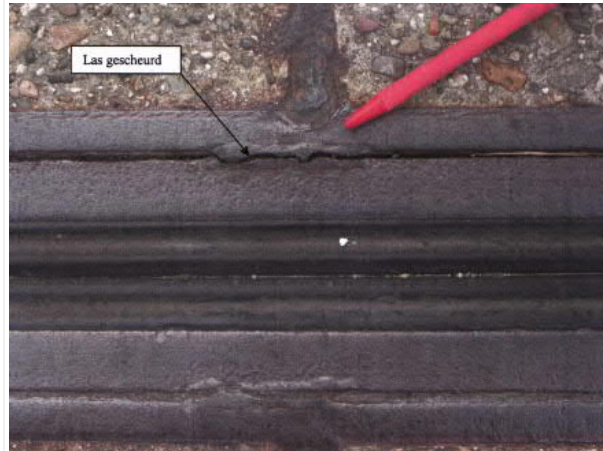
Schademechanisme 1

EGV
Lasnaden op raakvlak
voegpakketten /
rijroosters scheuren

De voegpakketten werden niet gefixeerd met doorgaande lassen. In gebruik scheuren de lassen.

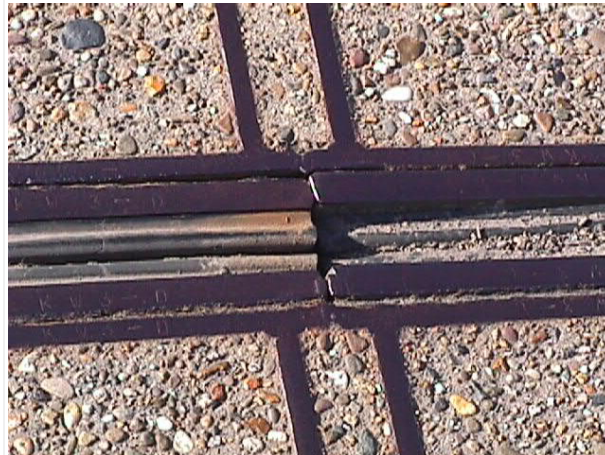
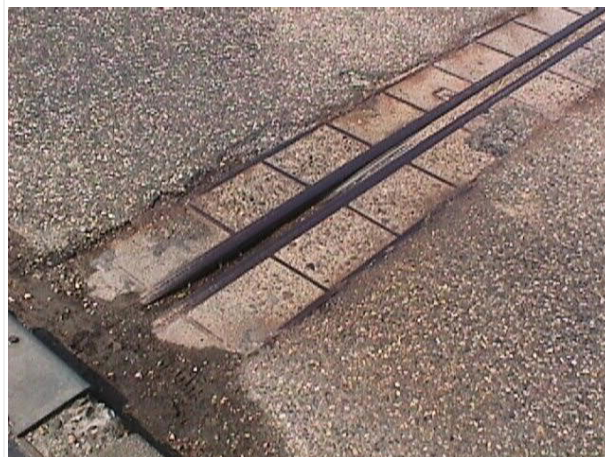
Schademechanisme 2

EGV en EKV
Voegprofiel verhardt,
scheurt en zakt uit.

Foto uitgezakt voegprofiel

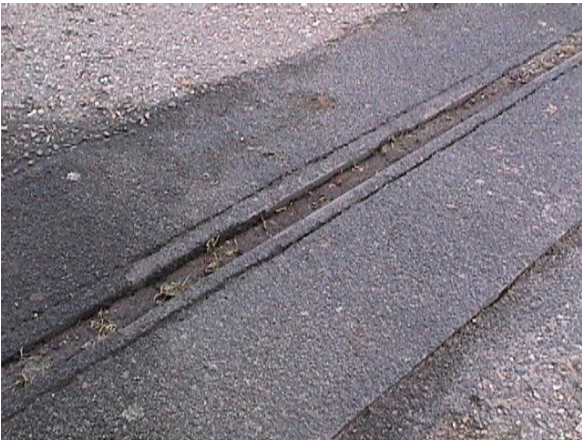
<p data-bbox="565 604 1409 632">Het voegprofiel is ingeklemd. Flexibiliteitsverlies leidt tot uitzakken van voegprofiel.</p>
Schademechanisme 3	
Voegovergang lekt

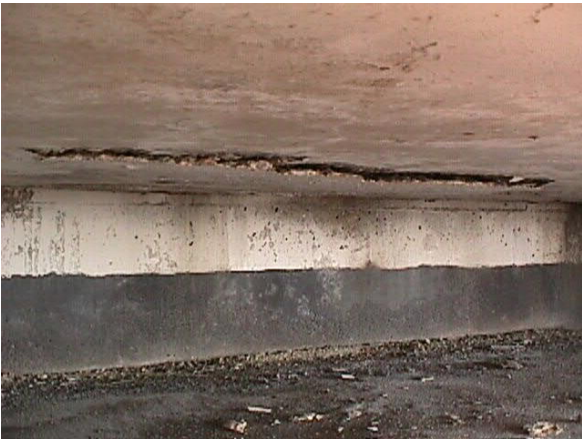
<p data-bbox="565 1119 893 1146">Gevolgen lekkage voegovergang</p> <p data-bbox="565 1157 1409 1255">Het niet volledig doorgelaste voegpakket en of de ingeklemde voegprofielen leiden ook in goede staat tot lekkage omdat toleranties in materialen nu eenmaal geen volledig vlakke aansluiting en afklemming mogelijk maken. Per definitie dus niet waterdicht. Na scheuren van lassen en of uitzakken profielen zeer ernstige lekkage.</p>
Schademechanisme 4	
Slijtlaag slijt af

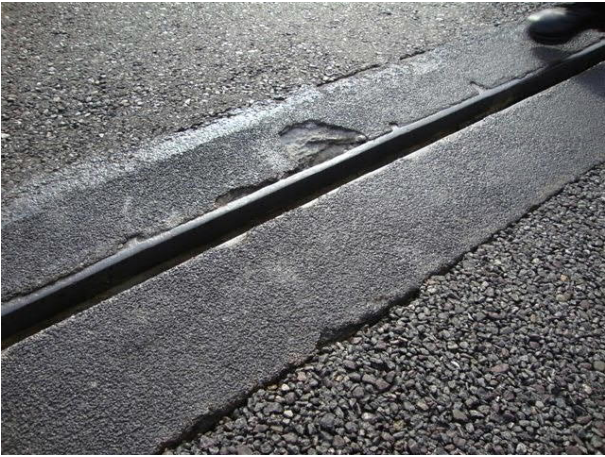
<p data-bbox="565 1772 1269 1822">De slijtlaag op de rijroosters en de betonnen vulling slijt af in gebruik. (Voegprofiel is uitgezakt)</p>
Schademechanisme 5

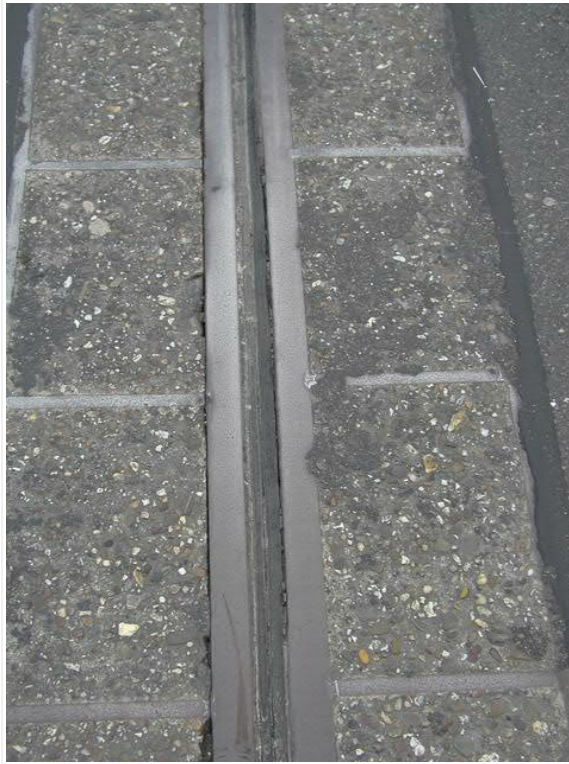
Oppervlak rijrooster
erodeert, verweert en
slijt af

Het betonoppervlak in de rijroostervlakken slijt af in gebruik. Het niveau van de betonnen rijroostervullingen zakt onder het niveau van de bovenzijde van het rijrooster.

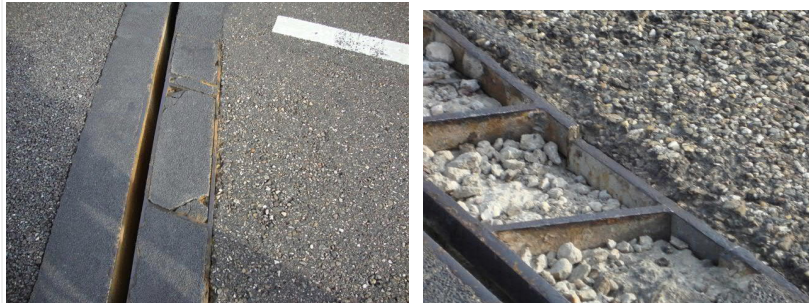
Schademechanisme 6

Rijrooster trilt los

Rijrooster is op raakvlak verharding / voegovergang niet langer bestand tegen stootbelastingen door uitgezakt asfalt. Voegovergang trilt in gebruik los.

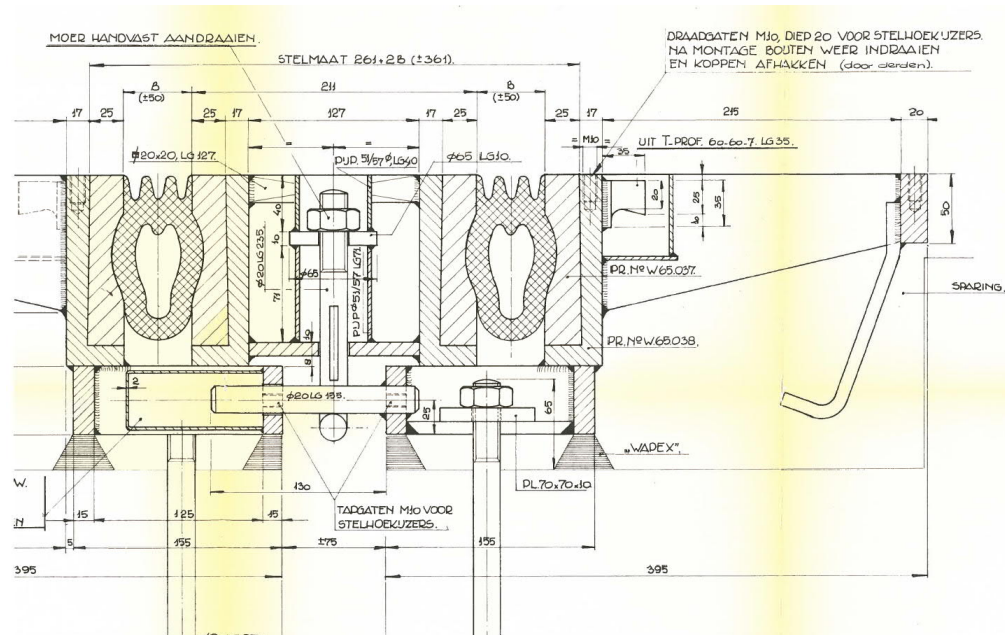
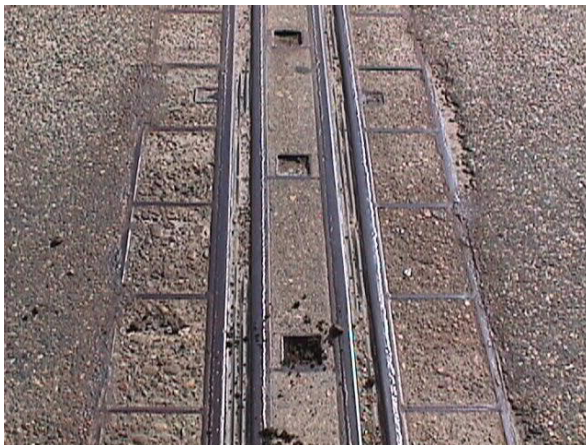
Snedes uit originele tekening van voegovergangen Rijroosters Directie Bruggen type 1 t/m 4.

Type 1 dubbele EGV (komt slechts nog voor in een enkel object over RW'n)

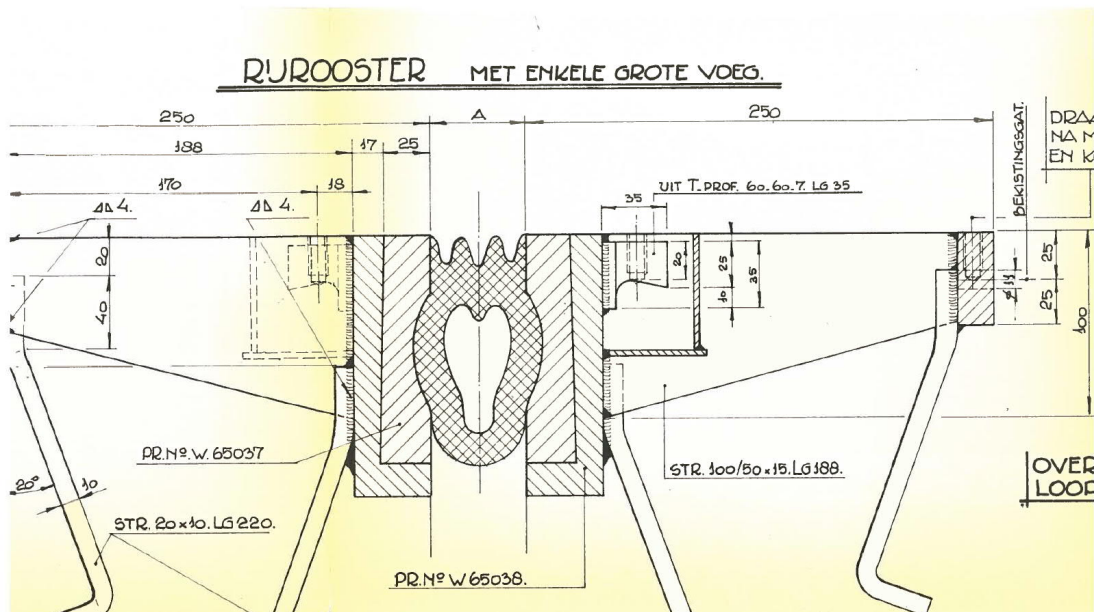
Type 2 Enkele EGV (komt nog regelmatig voor, met name in objecten over RW'n)
 Dit type leent zich perfect voor vervanging van het voegpakket door een alternatief voegpakket bestaande uit onderdelen die in de markt verkrijgbaar zijn zoals de C-profielen van Maurer.
 Voor modificatiemogelijkheden zie Bijlage 2.

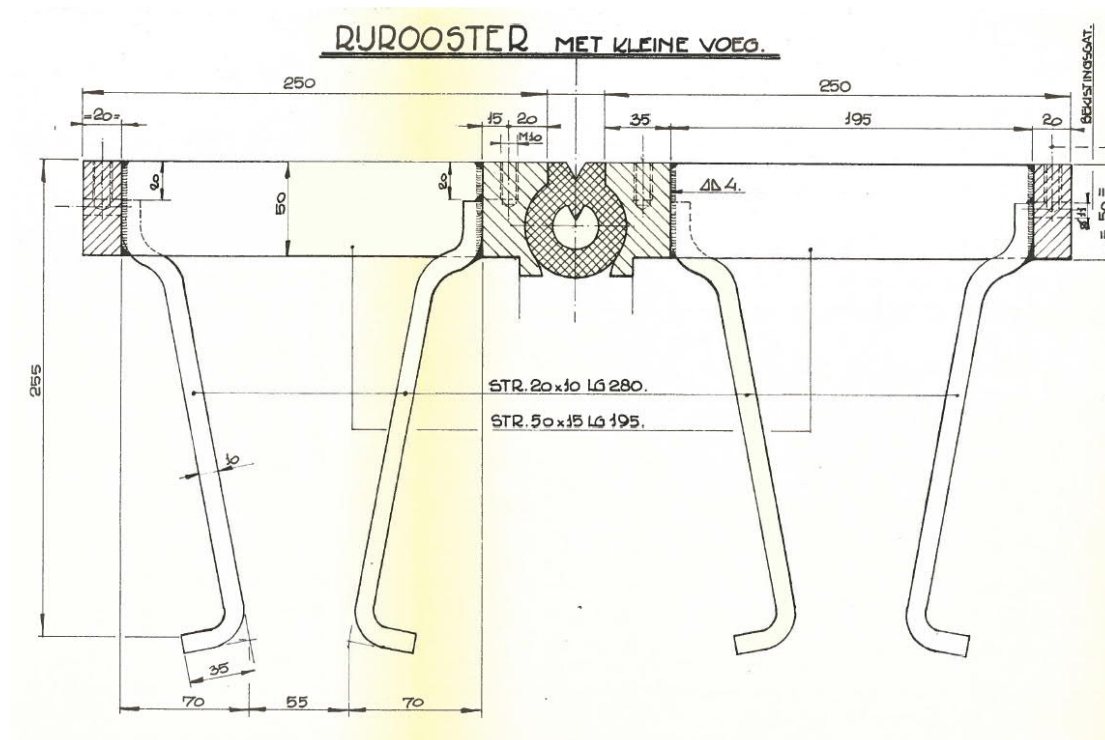
Type 3 EKV (komt nog voor in en over RW'n)
 Vervanging van het voegprofiel door eenzelfde profiel is af te raden met het oog op de duurzaamheid van de fixatie en de grote kans op lekkages.
 Voor modificatiemogelijkheden zie Bijlage 2.

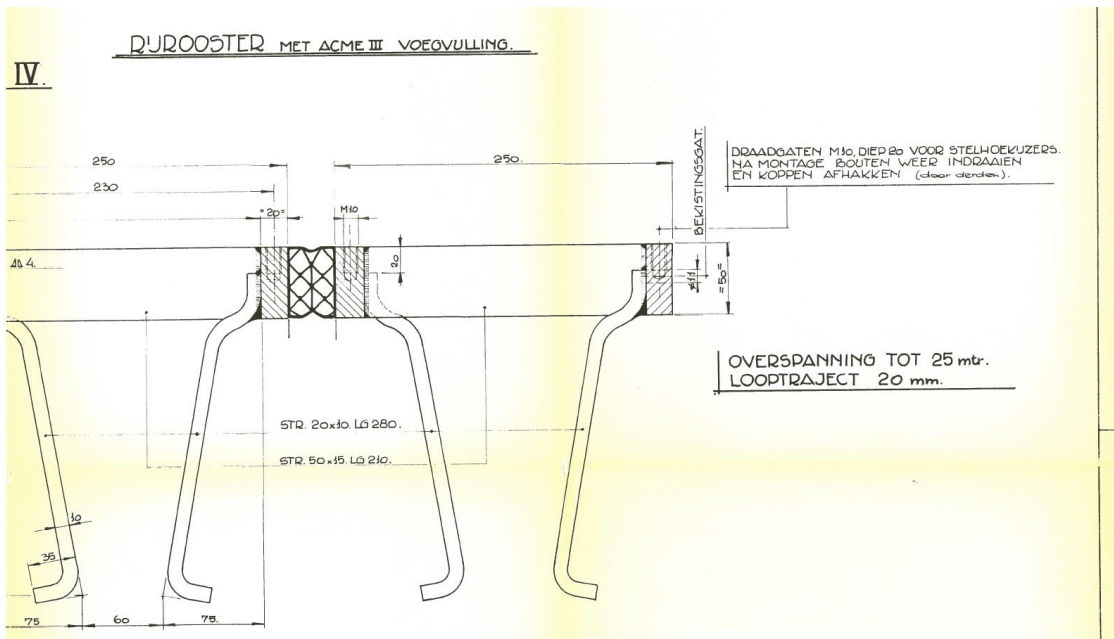
Type 4 Rijrooster met gelijmd ACME-Profiel
Dit type komt nauwelijks nog voor. Het voegprofiel is nog steeds verkrijgbaar en vervangbaar.

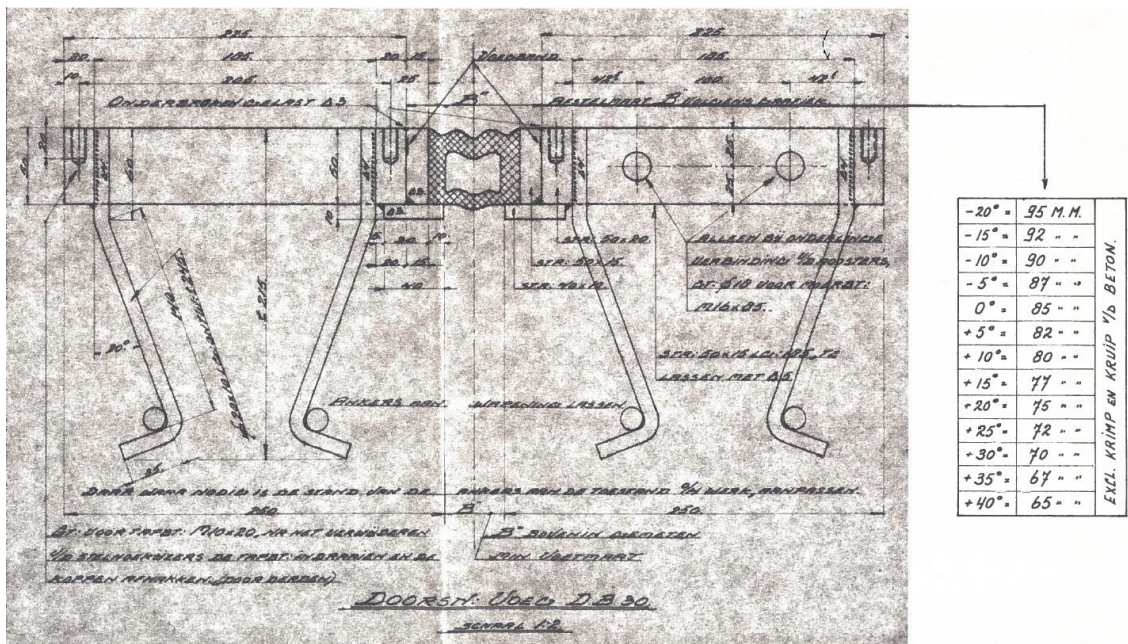
Type Directie Bruggen 30 (komt nog slechts sporadisch voor)

Dit type leent zich perfect voor vervanging van het voegpakket door een alternatief voegpakket bestaande uit onderdelen die in de markt verkrijgbaar zijn zoals de C-profielen van Maurer.
Voor modificatiemogelijkheden zie Bijlage 2.

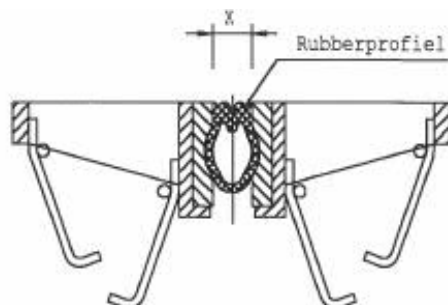
Origineel ontwerp
Type DB EGV: bestaande
'falende' voegovergang

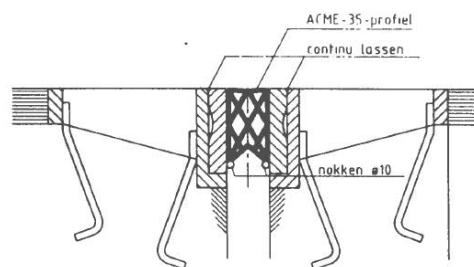
EGV: Vervanging pakket door
omgedraaide strippen van EGV
met ondersteund en gelijmd
ACME-profiel.

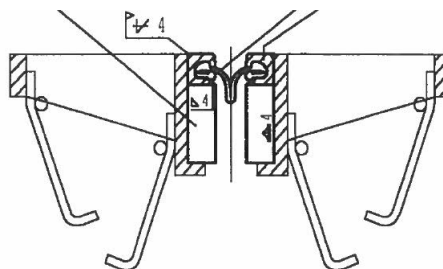
EGV-pakket vervangen door
klauwprofielen met
steunstrippen (in dit voorbeeld
HOH 400 mm). Dit is slechts
mogelijk bij voldoende
beschikbaarheid ruimte om
voegprofiel aan te brengen en
bewegingen op te nemen.
Maurer beschikt over het C-
profiel met een breedte per
profiel van 22 mm. Voor het
inbrengen van een voegprofiel
is 35 mm ruimte vereist. Dus
alleen voor de applicatie is een
sponningbreedte gewenst van
 $35 + 44 = 79$ mm.

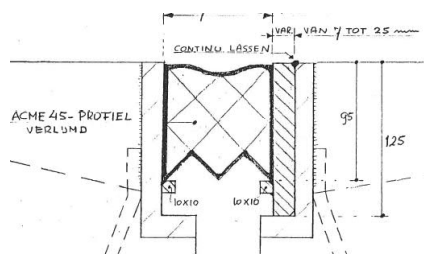
EGV-pakket vervangen door
ACME-Profiel met uitvulstrip.
Deze oplossing is geschikt in
geval van onvoldoende ruimte
voor het aanbrengen van een
pakket met klauwprofielen.

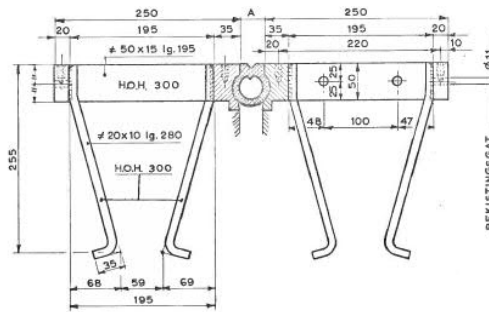
Originele voegovergang voor dilataties tot 15 mm

Tijdens inspecties wordt vaak een uitgezakt voegprofiel vastgesteld.

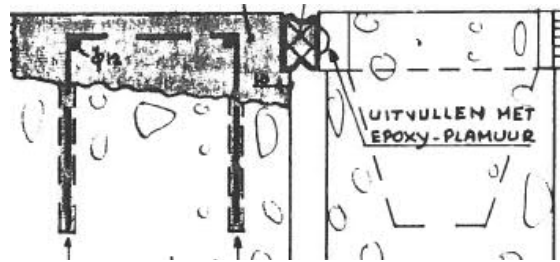
Voegprofiel uitgezakt. Vervanging door ACME-profiel onder eenzijdige vervanging van een rijrooster door een staalvezelbetonbalk.

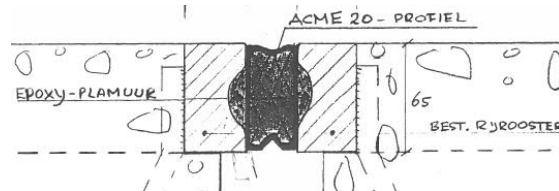
Voegprofiel uitgezakt. Vervanging voegprofiel door het inbrengen en lijmen van een ACME-profiel, na het uitvullen van het Montanprofiel met een krimparme epoxy-plamuur.

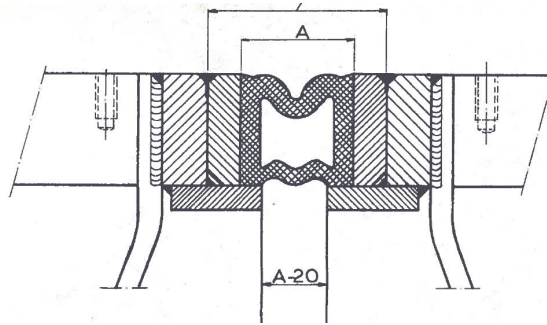
Origineel ontwerp DB 30
Rijrooster met vervangbaar
voegpakket bestaande uit
onderbroken gelaste stalen
strippen met ingeklemd rubber
koker profiel voor dilataties tot
30mm

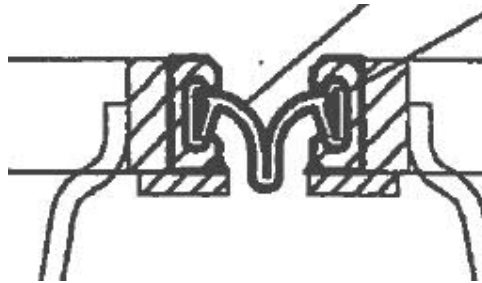
Voegpakket van DB30
vervangen door stalen
klauwprofielen van Maurer
Type C. De C-profielen hebben
exact dezelfde hoogte als het
voegpakket. Door de breedte
van deze profielen van 22 mm,
biedt deze perfecte
modificatiemogelijkheden.
