Platform  
Voegovergangen  
en Opleggingen

# Schade door lekkende voegovergangen, wat nu?

Themabijeenkomst 23-3-2023

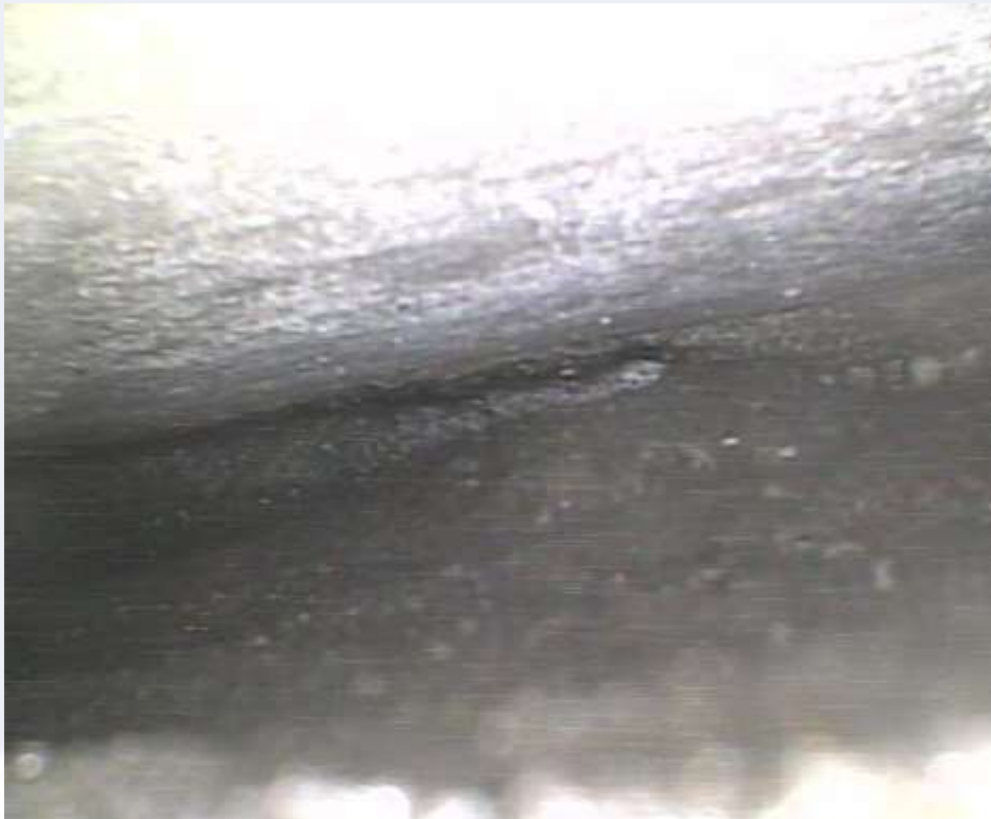
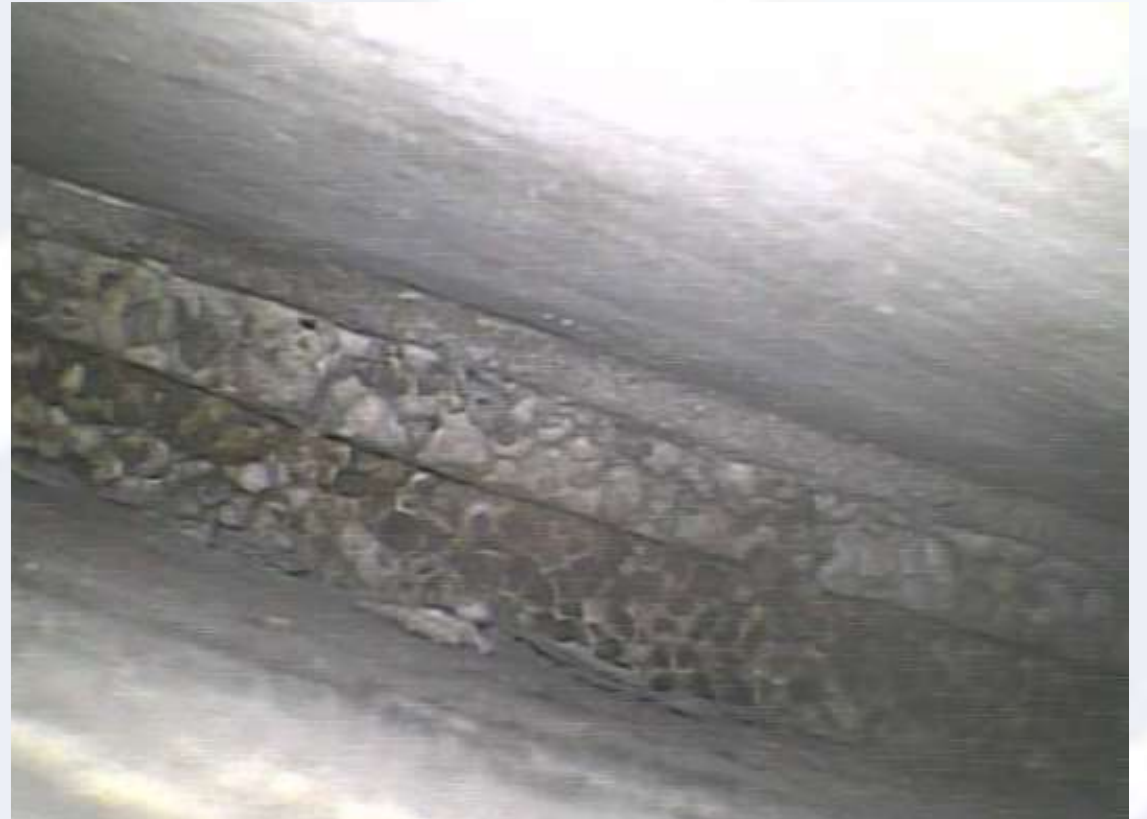
- Door problematische verlichting van donkere smalle voegspleet leveren opnames met een endoscoop niet altijd bruikbare beelden op

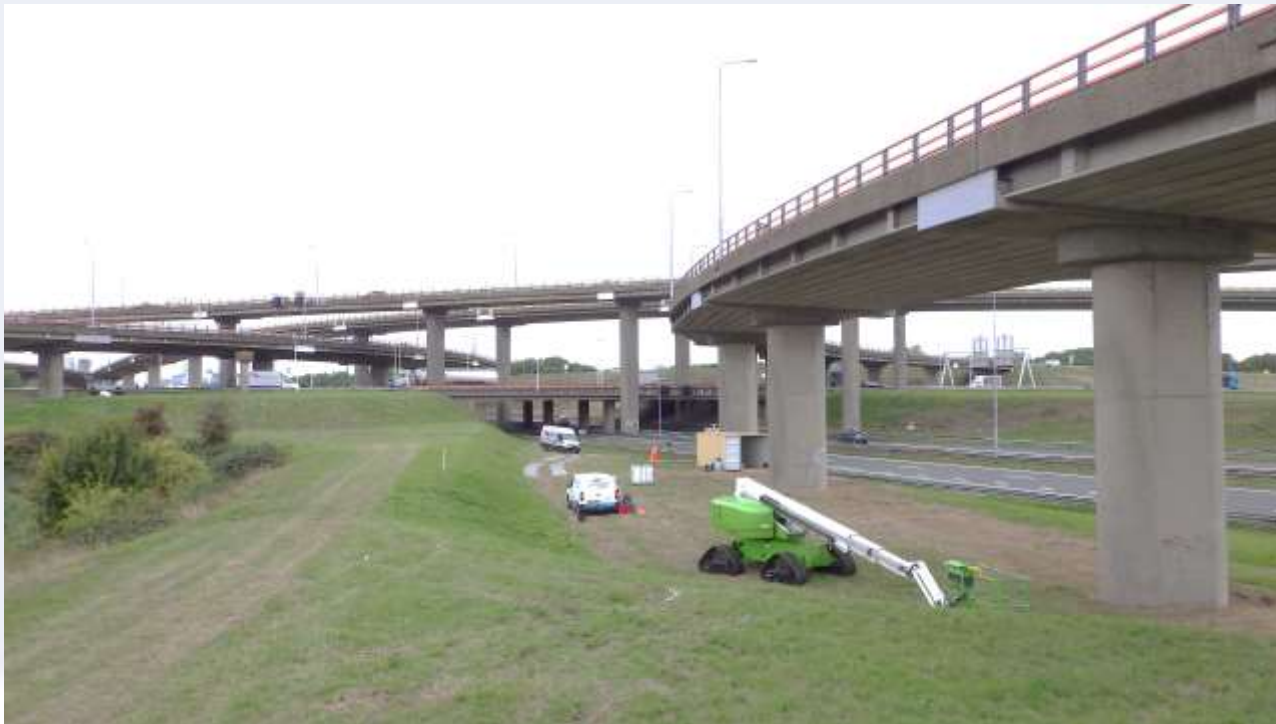
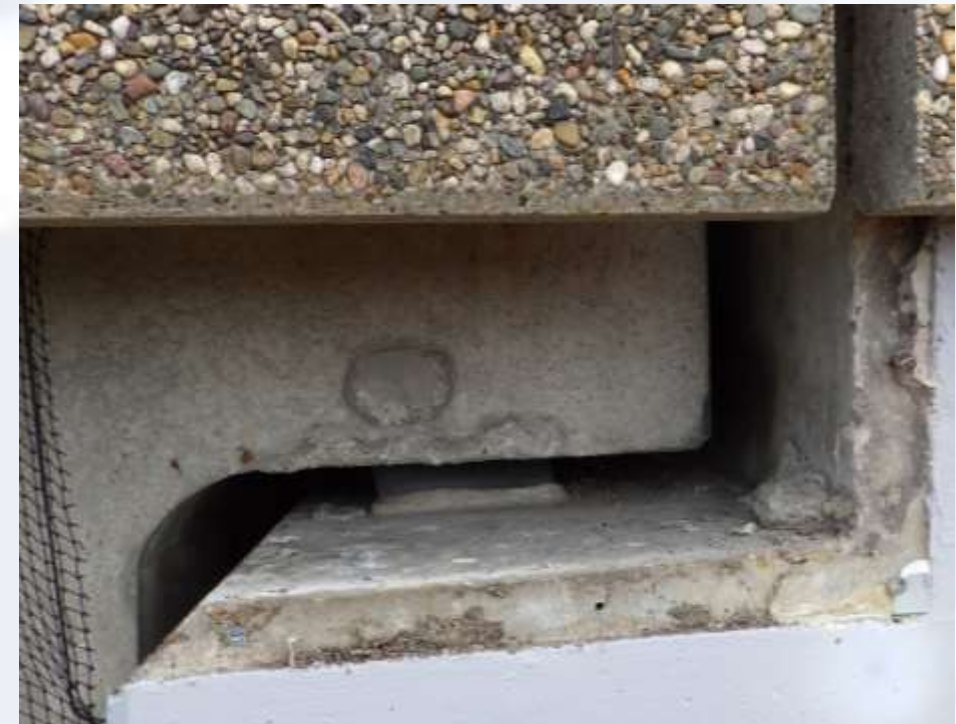
- Pilotinspectie najaar 2022 parallel aan vervangen voegovergangen
- Flyover met prefab liggerdekken op voorgespannen oplegtafels
- Tand-nokconstructie onder voegovergang. Kwetsbare wapeningsdetails

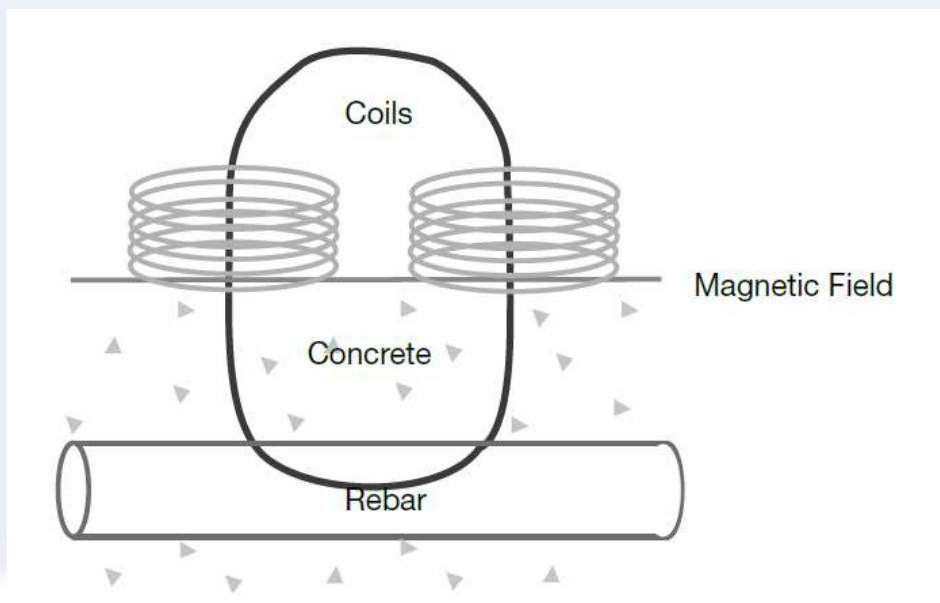
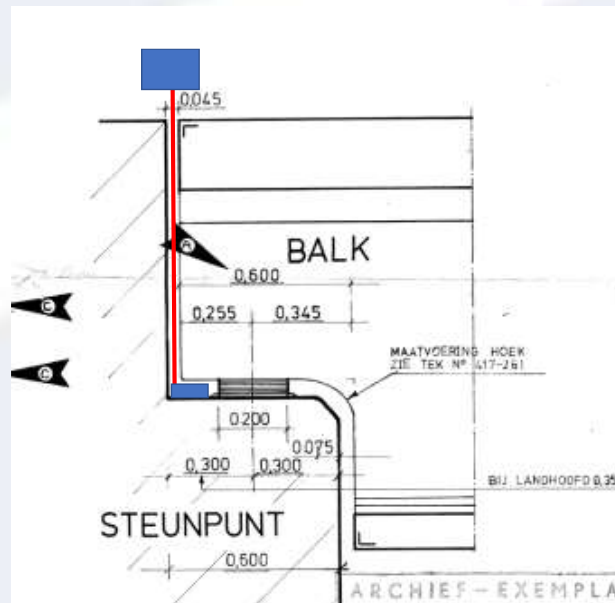
- Meten van betondekking op trekbandwapening in oplegvlak
- Let op invloed van wapening in omringende oppervlaktes i.v.m. beïnvloeden meetsignaal (vooraf controleren in testopstelling)
- Lokaliseren staven t.b.v. kernboringen

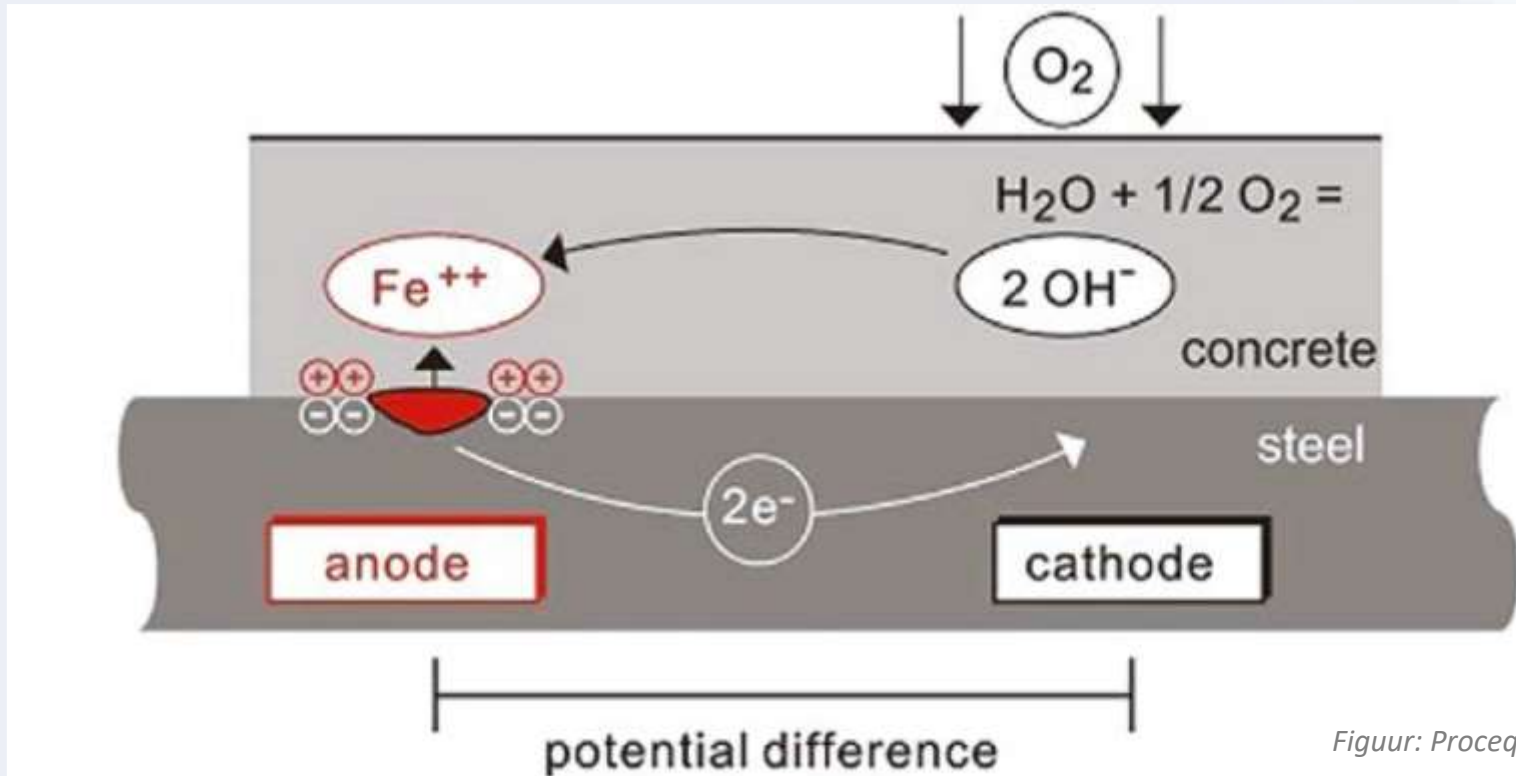
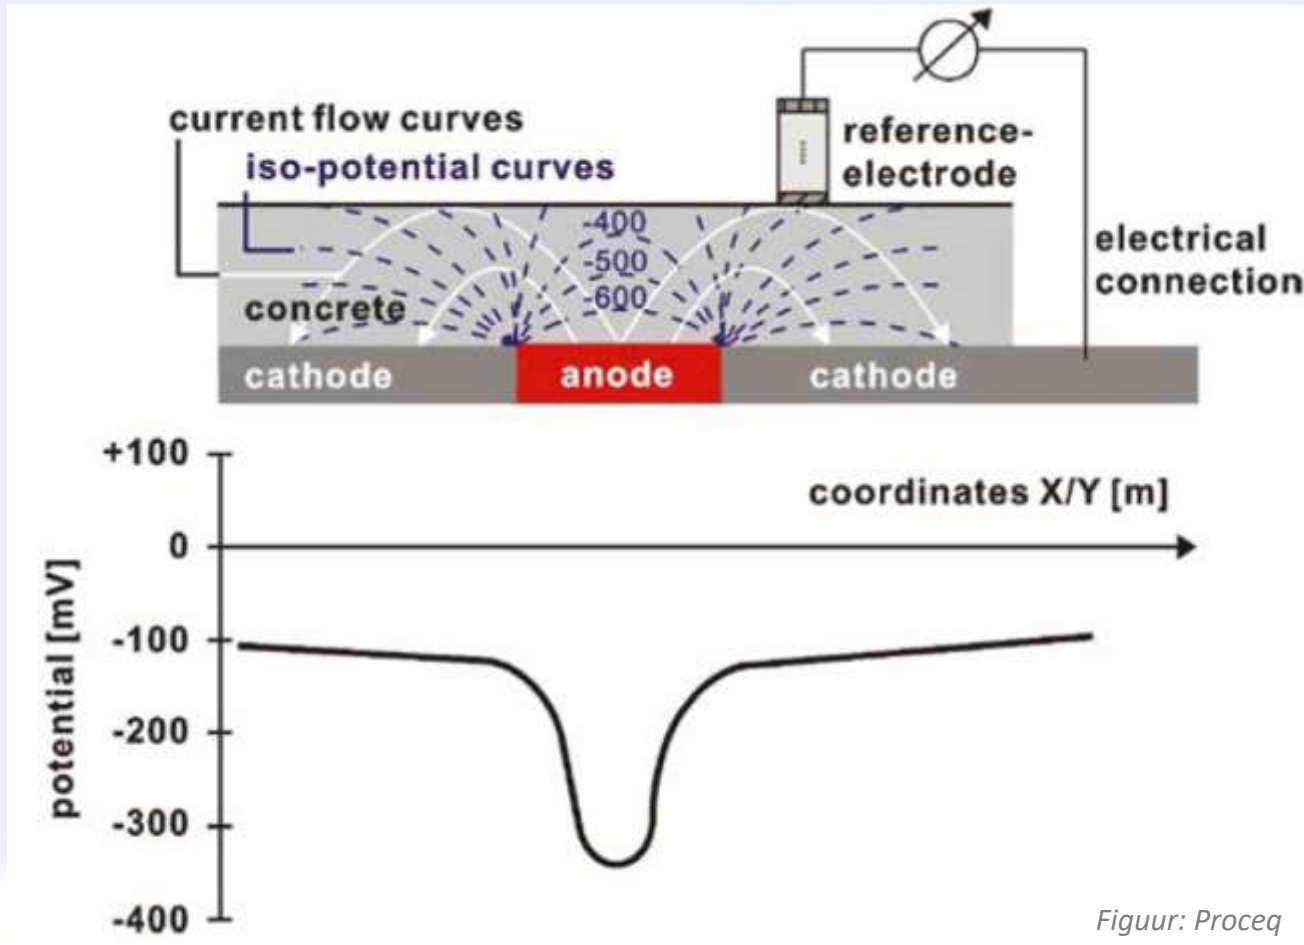
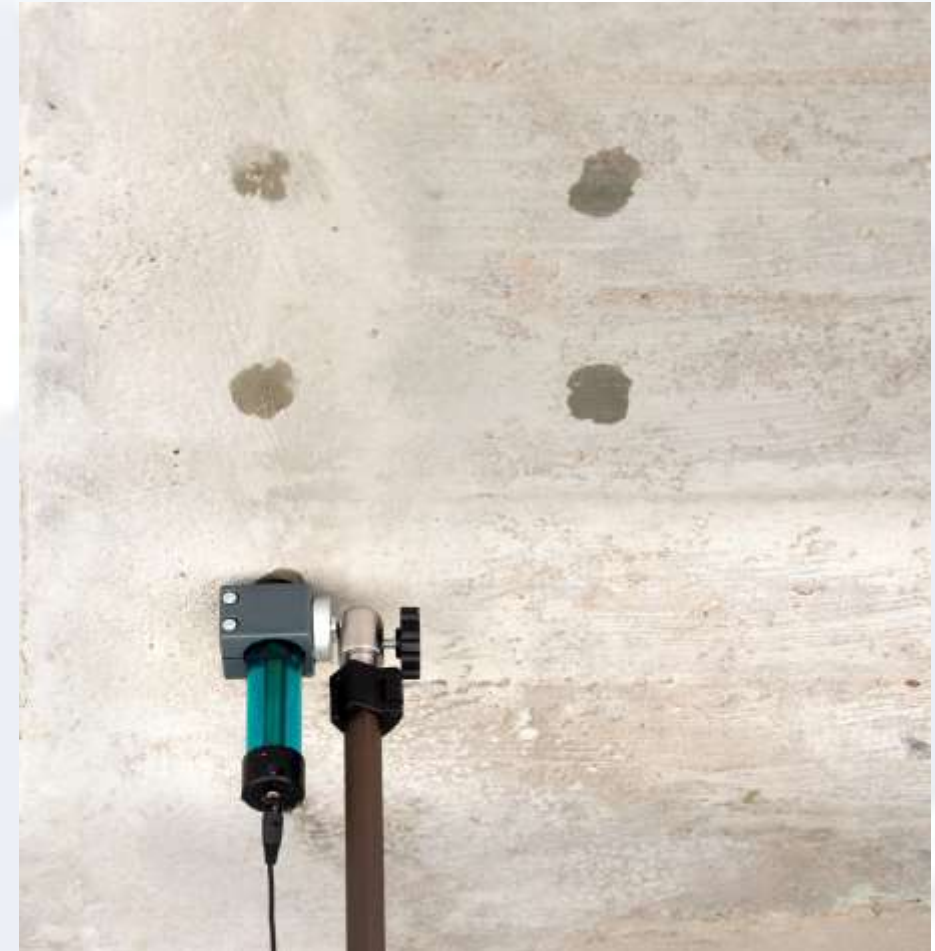
## Potentiaalmetingen

- ASTM C876-09, bijlage X1, geeft de volgende richtwaarden (t.o.v.  $\text{CU/CuSO}_4$ ):
  - 90% zekerheid op wapeningscorrosie bij potentialen negatiever dan -350 mV.
  - 90% zekerheid op geen wapeningscorrosie bij potentialen positiever dan -200 mV.
- Pas op met hanteren van deze 'grenswaarden'. Potentialen worden beïnvloed door:
  - Vochtgehalte negatievere potentialen bij vochtig beton
  - Betondekking negatievere potentialen bij grotere betondekking
  - Elektrische weerstand beton negatievere potentialen bij lagere elektrische weerstand
  - Temperatuur negatievere potentialen bij hogere temperatuur
- Potentiaalverschillen van 100 mV binnen een meetvlak van 1x1 m<sup>2</sup>, in combinatie met negatieve potentialen, vormen een duidelijke indicatie van actieve wapeningscorrosie.
- Potentiaalmetingen altijd in combinatie met andere technieken gebruiken (monsternamen, visueel)

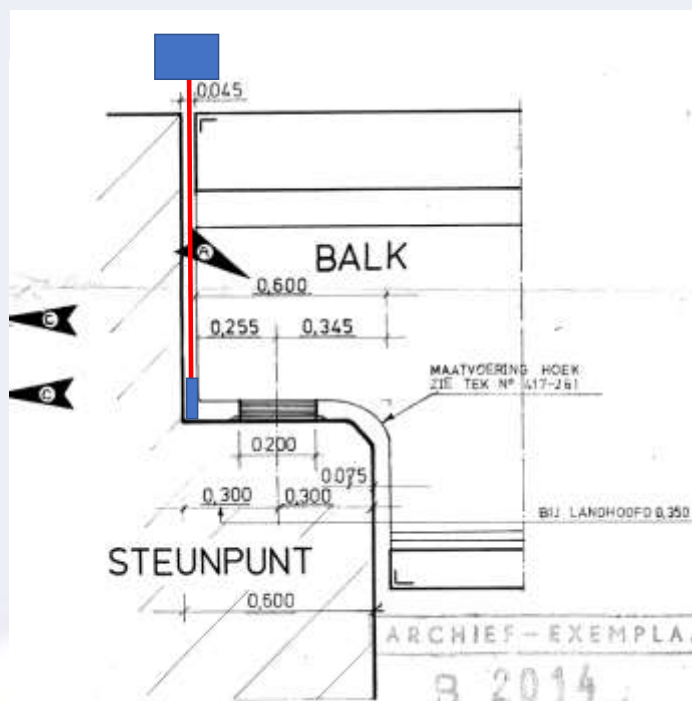
- Controleren elektrische continuïteit wapeningsnet
- Voorbevochtigen meetoppervlak
- Meten van wapeningspotentialen in oplegvlak (trekbandwapening)

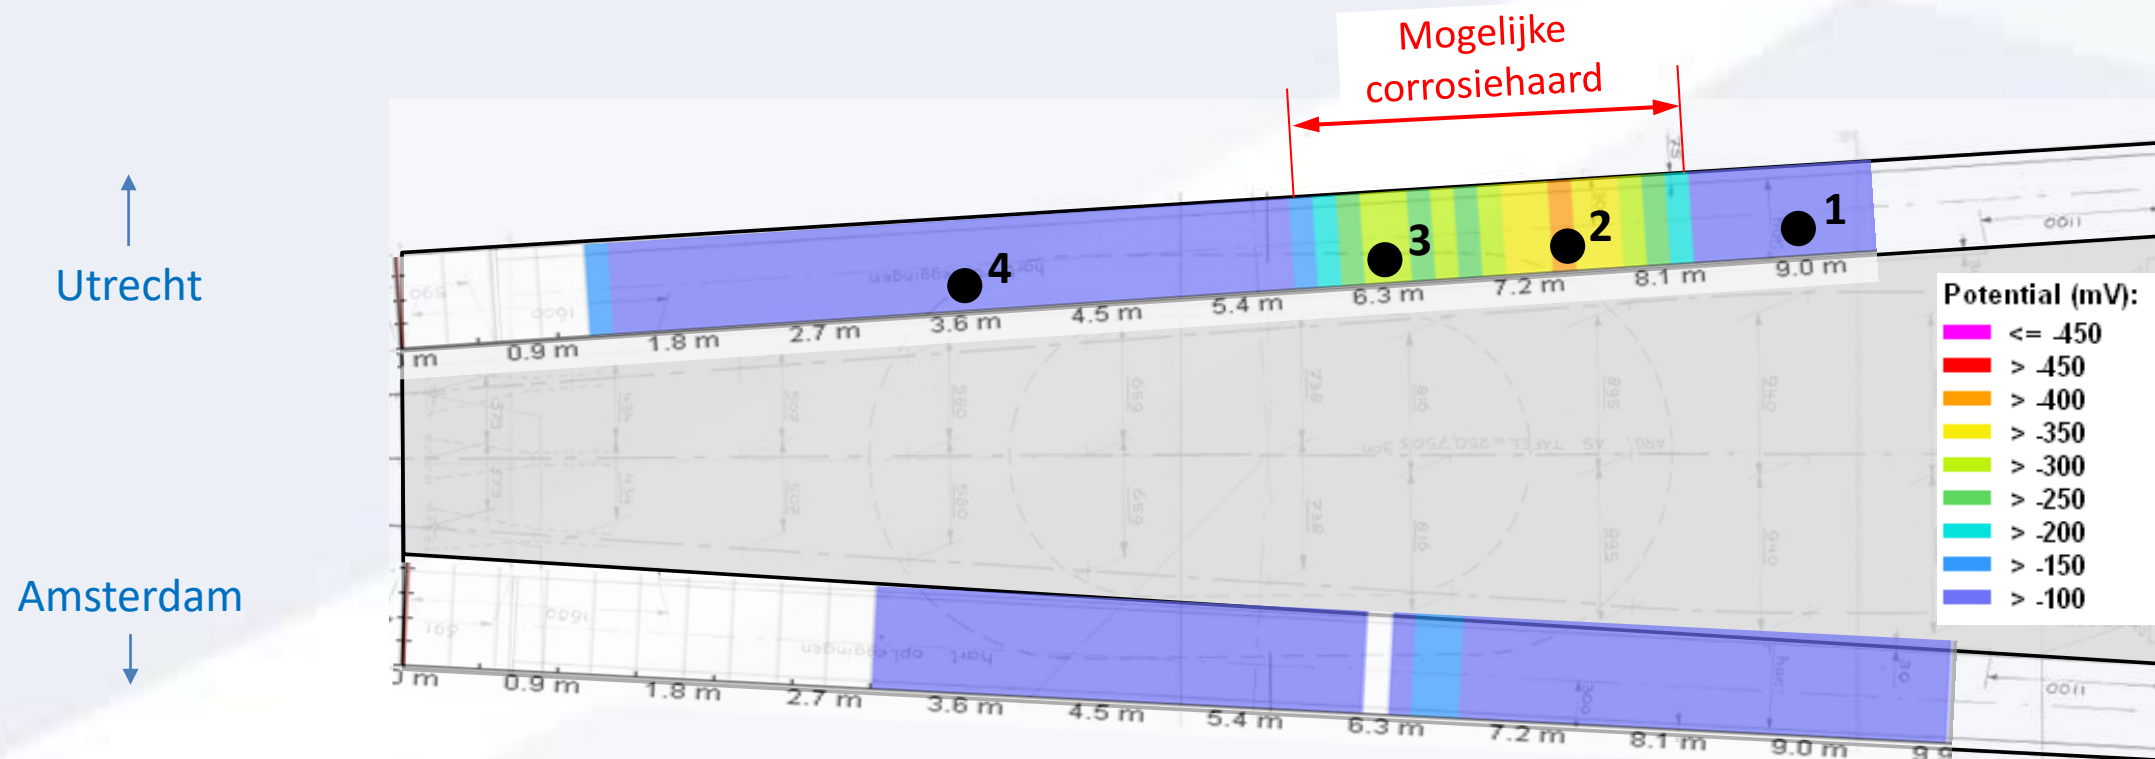
- Ter plaatse genereren van een potentiaalkaart
- Selecteren van monsterlocaties op basis van resultaten potentiaalmetingen

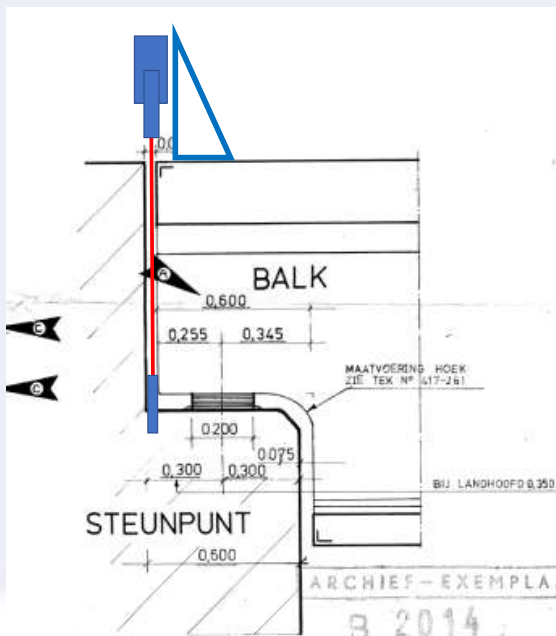
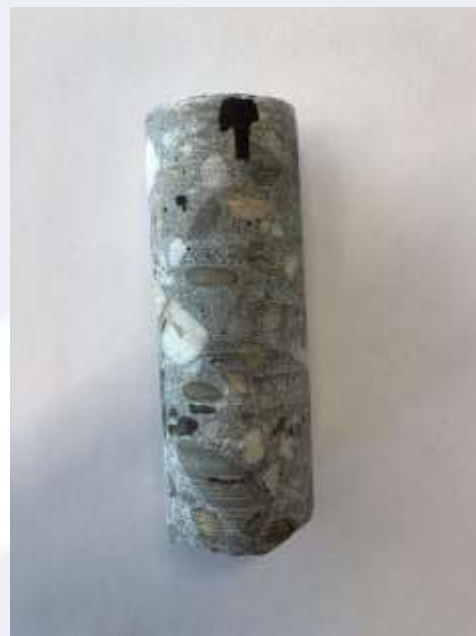
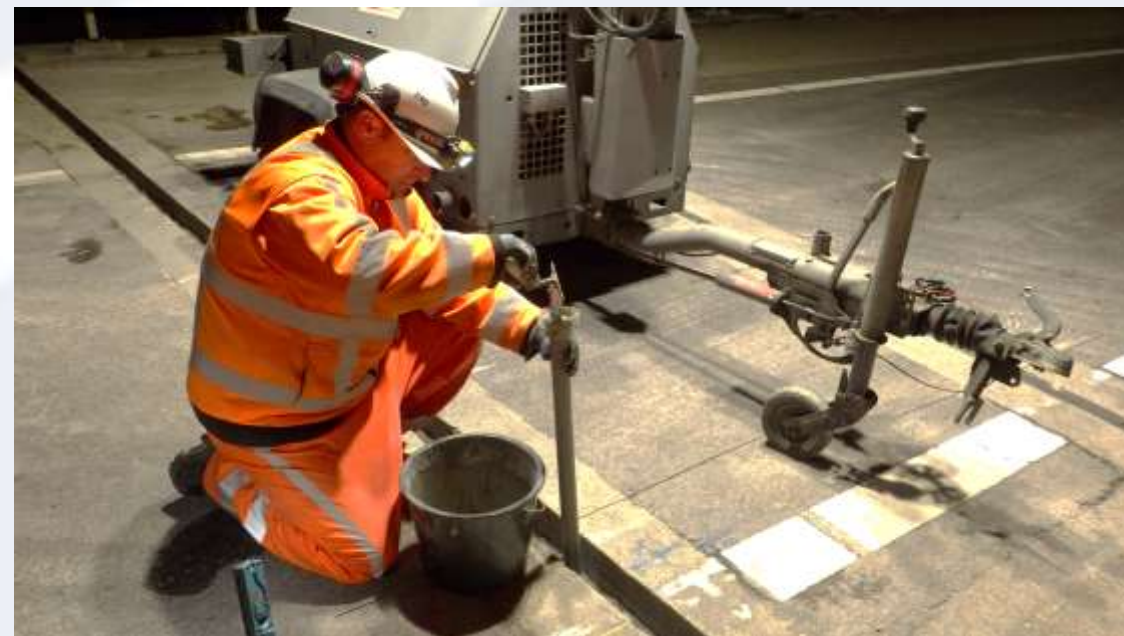
- Boren kernen met holle diamantboor (bijvoorbeeld  $\varnothing 30$  mm, afhankelijk van beschikbare ruimte)
- Wapening vermijden o.b.v. resultaten dekkingsmetingen
- Let op afmetingen toeslagmateriaal / voldoende cement in boorkern
- Beproeven op chloride en evt. carbonatatie

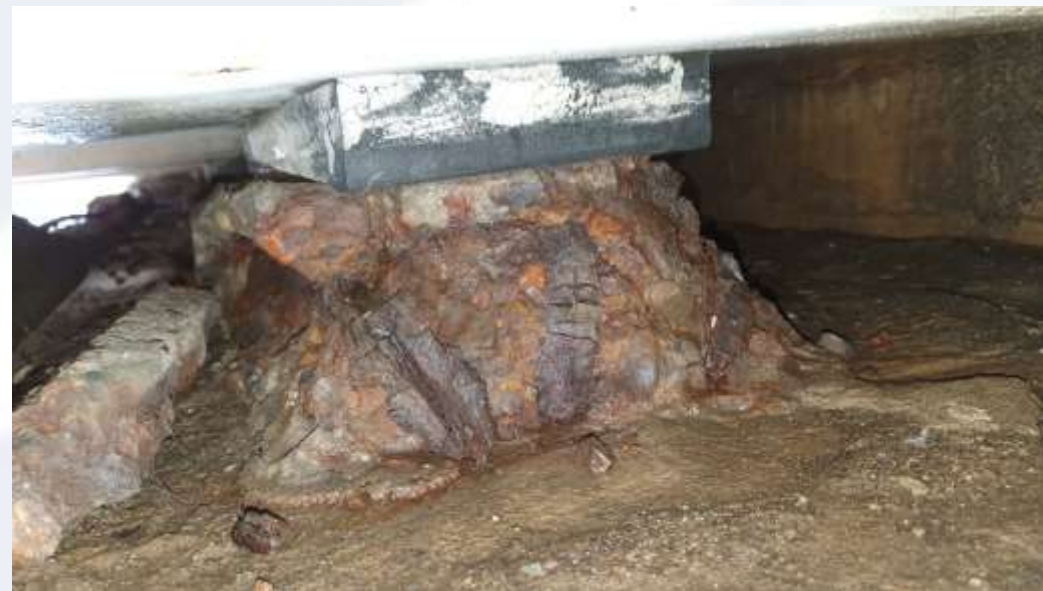
**Standzekerheid kunstwerk in gevaar**

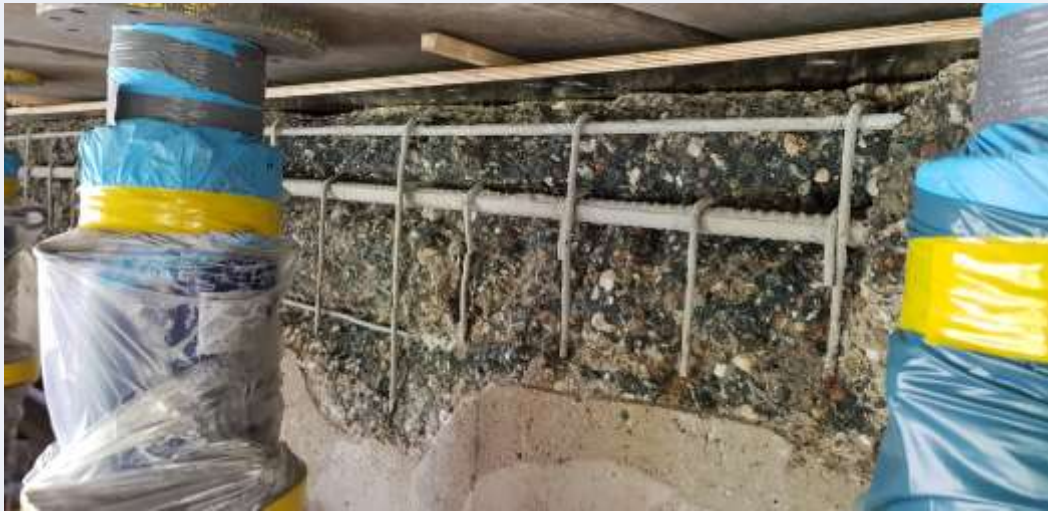
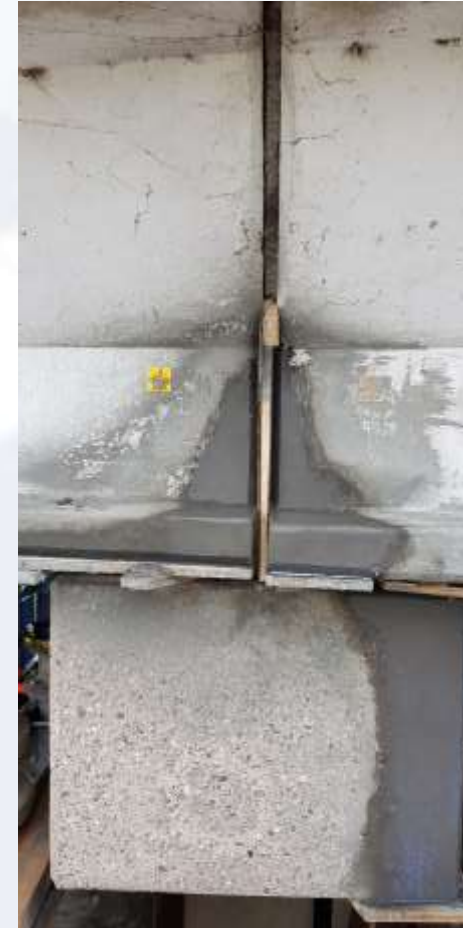
# Betonherstel

- Na toestandsinspectie (extern) adviesbureau was de opdracht:
  - Leveren en vervangen van alle gewapende rubberen opleggingen van 3 tussensteunpunten en 1 landhoofd
  - Herstel van geringe hoeveelheid betonschade (GK2 RT N3)
- Na opbouw steigers en inspectie op handafstand incl. afkloppen (door Freyssinet) bleek dat er veel meer betonschade aanwezig was dan initieel opgegeven.
- Aanwezige schademechanismen beton:
  - Chloride geïnitieerde wapeningscorrosie (dooizouten / lekkende voegovergangen)
  - Carbonatie geïnitieerde wapeningscorrosie
- Na vijzelen volgens CUR richtlijnen
  - saneren beton middels hydrodemolition (waterslopen)
  - Wapening vervangen / bijleggen
  - BRL 3201 gecertificeerde betonreparatie; spuitbeton en handmatige reparaties
  - Carbonatieremmende coating aanbrengen
  - Vervangen opleggingen

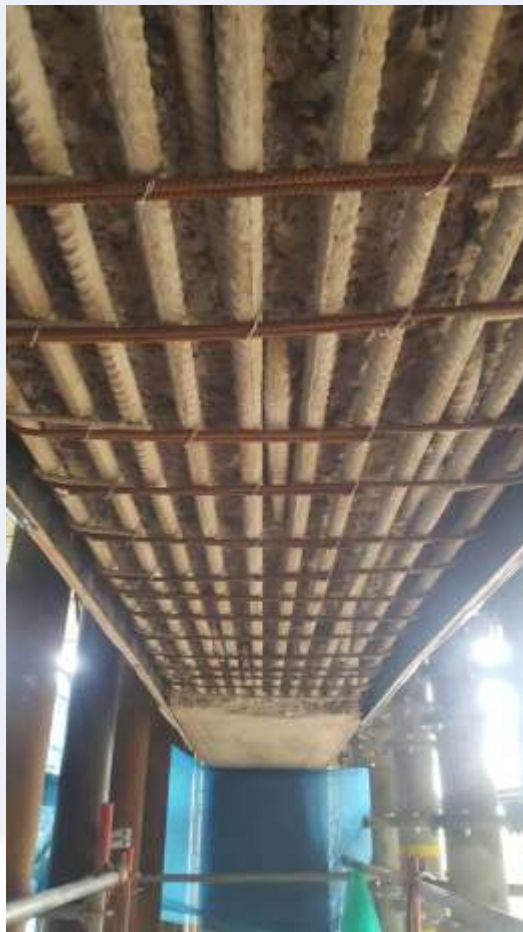
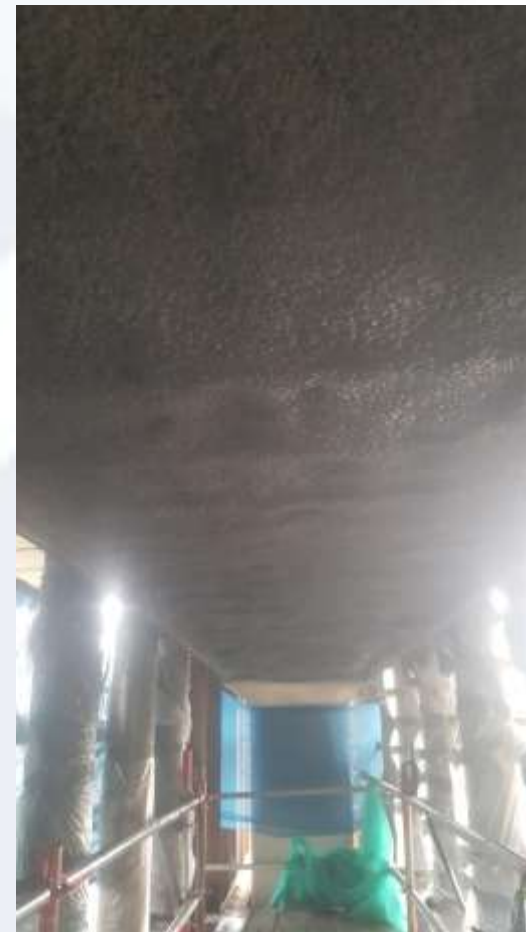
# Reparatie met nieuwe beugelwapening en spuitbeton

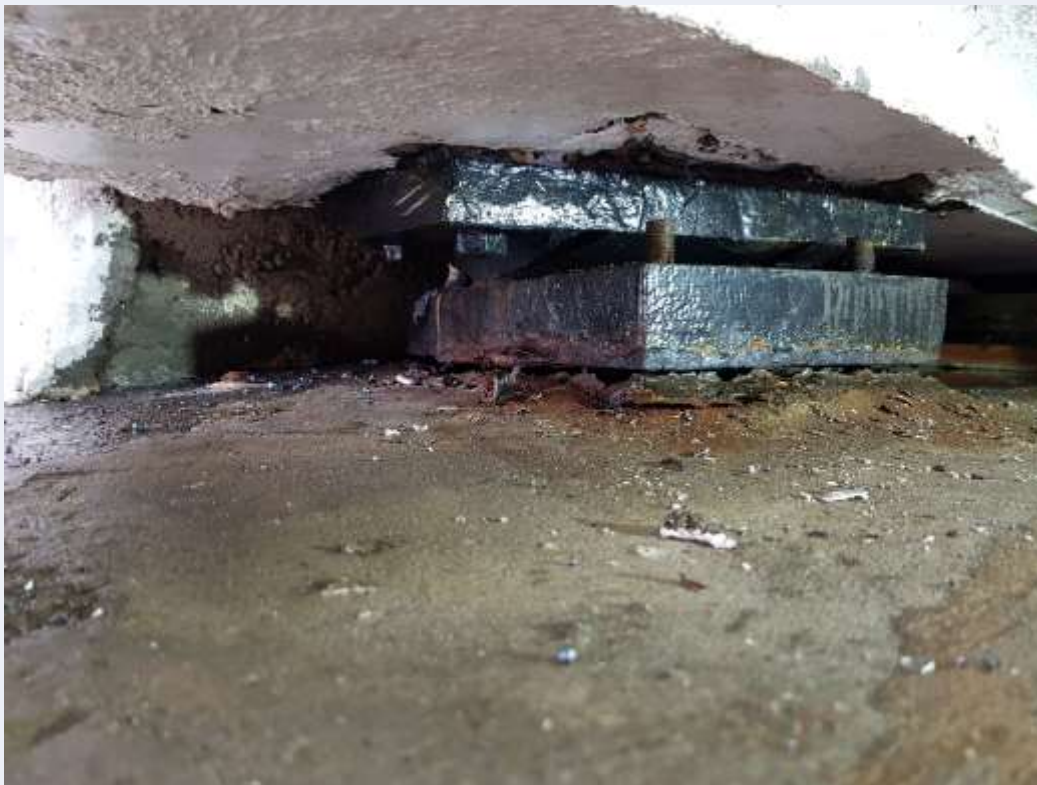
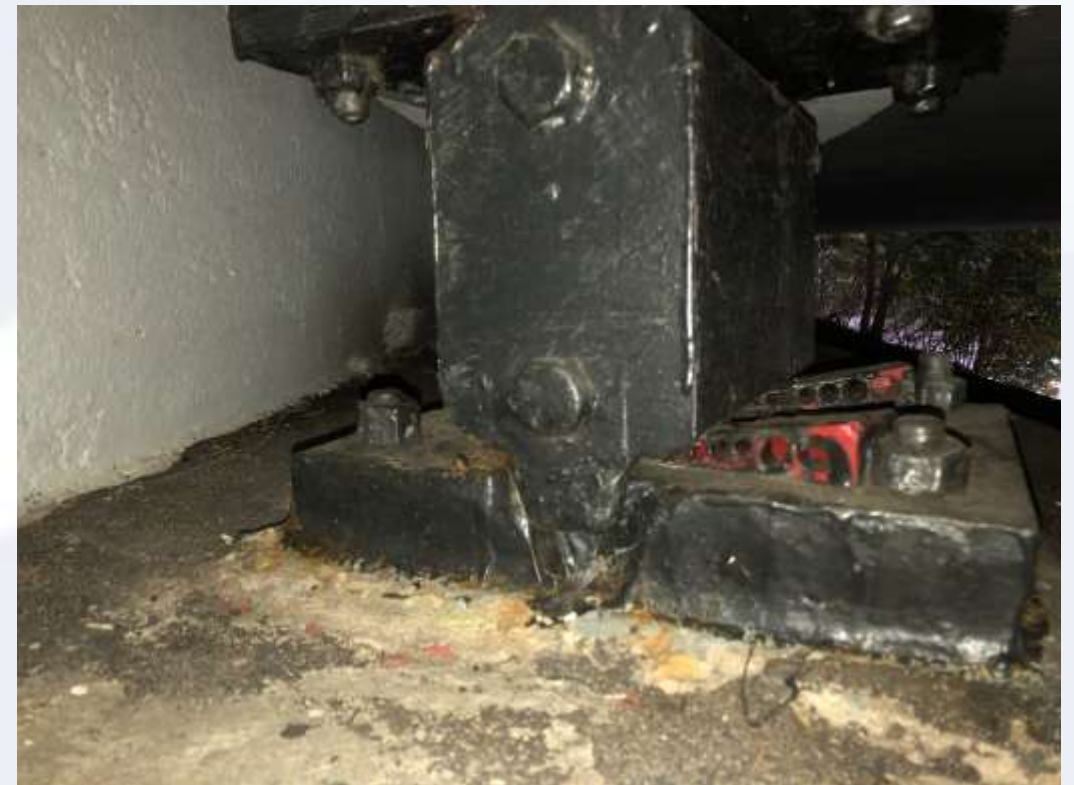
# Mechanische opleggingen

- Na toestandsinspectie was de opdracht voor de aanbrug:
  - Leveren en vervangen van de mechanische opleggingen op één as
  - Conserveren van mechanische opleggingen op twee overige assen
  - Hiertoe opvijzelen van het brugdek over een hoogte tot maximaal 1 meter, afhankelijk van aanwezige fixatie mechanische opleggingen en betonschade
- Na vijzelwerkzaamheden en inspectie op handafstand incl. afkloppen bleek dat er relatief veel betonschade aanwezig was.
- Aanwezige schademechanismen beton:
  - Chloride geïnitieerde wapeningscorrosie (dooizouten / lekkende voegovergangen)
  - Carbonatie geïnitieerde wapeningscorrosie
- Na vijzelen volgens CUR richtlijnen
  - Vervangen mechanische opleggingen door replica's, conserveren opleggingen
  - Afkloppen en uithakken shades
  - BRL 3201 gecertificeerde betonreparatie; scheurinjectie en handmatige reparaties
