Familie 1. Nosing joints	
Familie	<i>Factsheet concept 1.2b1</i>
Familiedefinitie	
	<p>Voegovergang met stalen randprofielen met of zonder overgangsbalken van beton, kunsthars of elastomeer. De voegspleet tussen de randprofielen wordt gevuld met een flexibele niet verkeerdragende voegafdichting</p>
Beschrijving concept	Renovatiemodel

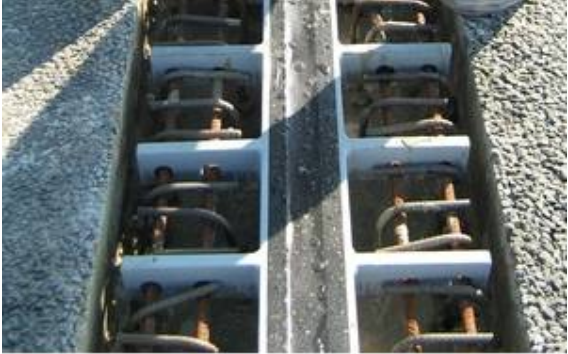
Beschrijving concept

Bouwdelen	
	<ul style="list-style-type: none"> - Stalen in beton verankerde randprofielen met dwarschotten - Conservering - Rubber voegprofielen - Staalvezelbeton
Varianten	
	<p>De variatie op dit Renovatiemodel zit vooral in de detaillering zoals de aanwezigheid van een achterstrip (translatiestrip) de vorm van de openingen in de dwarschotten, de vorm van de klauwconstructie, de detaillering in de schampkant etc. Dit type wordt behalve door de buitenlandse fabrikanten ook door diverse Nederlandse bedrijven gefabriceerd. Zie bijlage 2 en 3.</p>
