Familie 1. Nosing joints	
<b>Familie</b>	Factsheet concept 1.2b2
<b>Familiedefinitie</b>	
Voegovergang met stalen randprofielen met of zonder overgangsbalken van beton, kunsthars of elastomeer. De voegspleet tussen de randprofielen wordt gevuld met een flexibele niet verkeerdragende voegafdichting.

<b>Beschrijving concept</b>	
In constructie verankerde stalen onderbouw met randprofielen en ingeklemde voegprofielen. Op de onderbouw en of randprofielen zijn geluidreducerende voorzieningen aangebracht. De geluidreducerende voorzieningen kunnen zich zowel ter breedte van het randprofiel bevinden als ook over de gehele breedte van de stalen onderbouw. Kenmerkend is de applicatie na het aanbrengen van de verharding.	
<b>Bouwdelen</b>	
<ul style="list-style-type: none"> <li>- Stalen in beton verankerde randprofielen met wel of niet verlaagde dwarschotten en achterstrippen.</li> <li>- Sinusplaten</li> <li>- Conservering</li> <li>- Rubber voegprofielen</li> <li>- Staalvezelbeton</li> </ul>

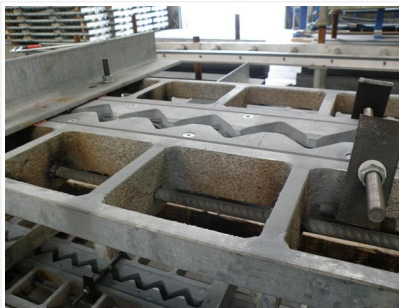
Brabotech Etten leur  
[www.brabotech.nl](http://www.brabotech.nl)

Rijroosters met verdiept gemonteerde sinusplaten

- Een stalen niet verlaagde onderbouw met stalen geluidreducerende platen over de volledige breedte van de onderbouw met of zonder transitiestrip (achterstrip die voorkomt dat de platen aangereiden worden)
- Rijroosters met verdiept gemonteerde sinusplaten.
- Sinusplaten met of zonder transitiestrip met aan weerszijden verlaagde dwarschotten in staalvezelbetonnen balken.

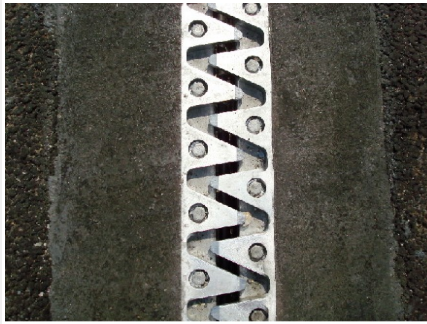
Mageba (Spanstaal, Smits  
Neuchatel)

Sinusplaten direct aansluitend op beton of transitiestrip met verlaagd ingestorte dwarschotten

Zonder transitiestrip
