## **Voegovergangen**

### Voegovergangen

| Referentiedocument | Voegovergangen |
|---|---|
| Documentnummer | KuBOS-2004-042-T |
| Project | KuBOS |

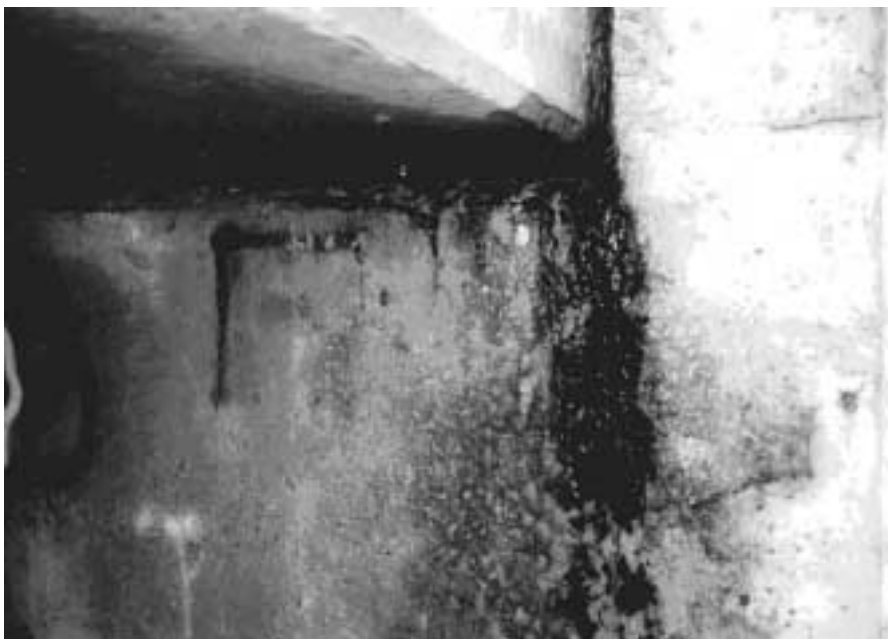
Afbeelding 1. Vervuiling als duidelijke signaalfunctie

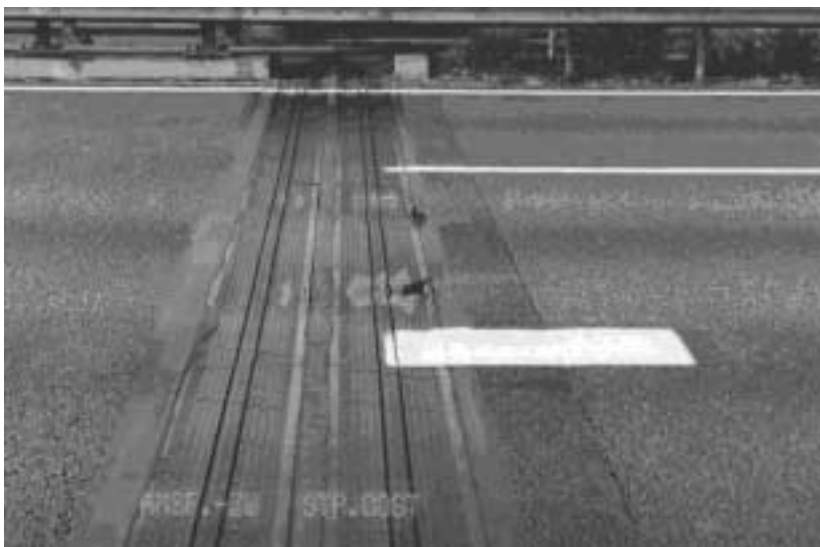
Afbeelding 2. Zwaar beschadigde rubberband bij een z.g. STOG voegovergangsconstructie

- Tabel 29: loszittende en/of ontbrekende bevestigingsmiddelen (met name de bouten).
- Tabel 30: defecten aan de rubberband (scheurvorming, slijtage, lekkage), zie Afbeelding 2.

| Interventieniveau | Scheurvorming in de rubberband is niet toegestaan, dit dient binnen twee maanden na constatering te worden opgeheven. Slijtage is in een bepaalde mate toegestaan. Afkeuring van de rubberband zal plaats vinden wanneer er sprake van geconcentreerde gladde plekken (voornamelijk ter plaatse van de rijsporen), waar geen profiel meer op de band aanwezig is. |
