## Familie 1. Nosing joints

Voegovergang met stalen randprofielen met of zonder overgangsbalken van beton, kunsthars of elastomeer. De voegspleet tussen de randprofielen wordt gevuld met een flexibele niet verkeerdragende voegafdichting.

In constructie verankerde rijroosters met ingeklemde voegprofielen, type Enkele Grote Voeg (EGV ontwerp Directie Bruggen) en Enkele Kleine Voeg (EKV Ontwerp Directie Bruggen).

### Factsheet concept 1.1a

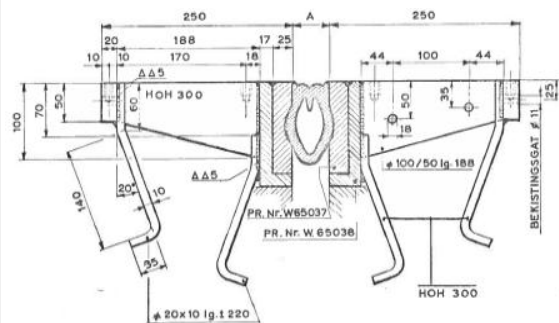
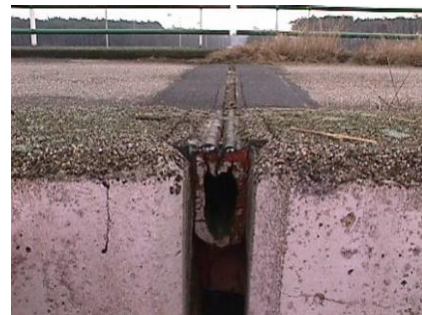
EGV: Enkele Grote Voeg. Dilatatie tot 30mm

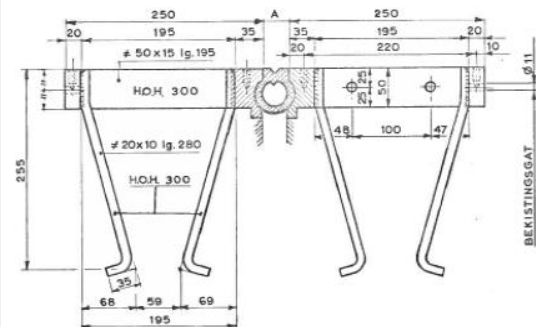
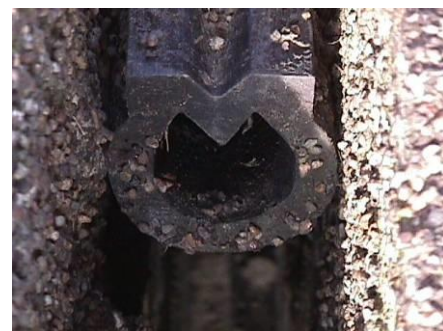
EKV: Enkele Kleine Voeg. Dilatatie tot 15 mm

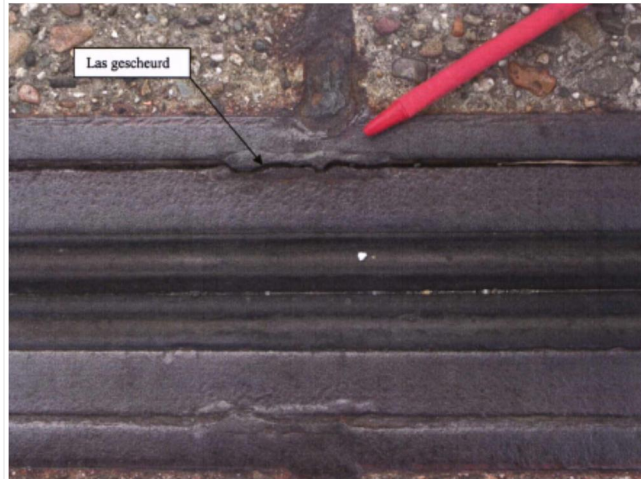
**EGV**  
Lasnaden op raakvlak  
voegpakketten /  
rijroosters scheuren

De voegpakketten werden niet gefixeerd met doorgaande lussen. In gebruik scheuren de lussen.

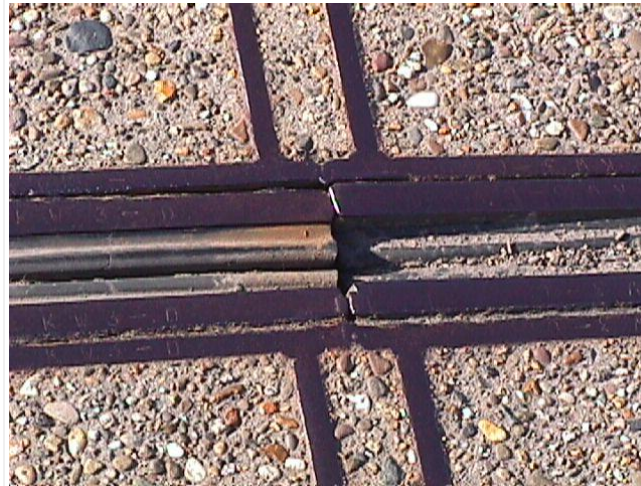
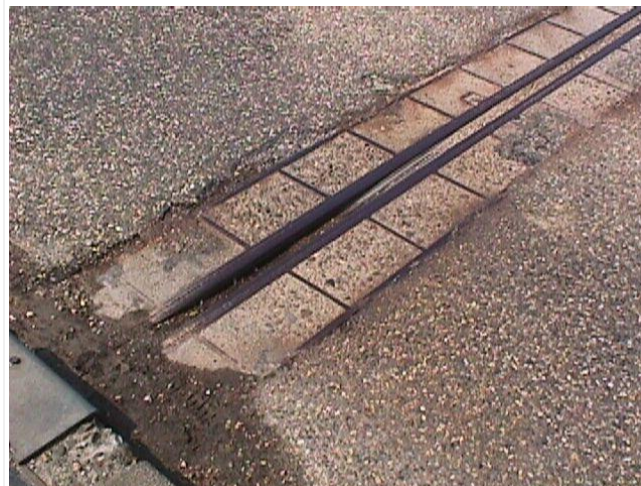
**EGV en EKV**  
Voegprofiel verhardt,  
scheurt en zakt uit.

Foto uitgezakt voegprofiel

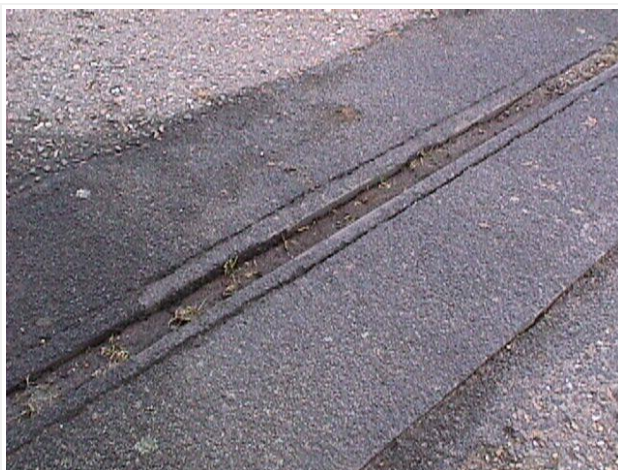
Het voegprofiel is ingeklemd. Flexibiliteitsverlies leidt tot uitzakken van voegprofiel.

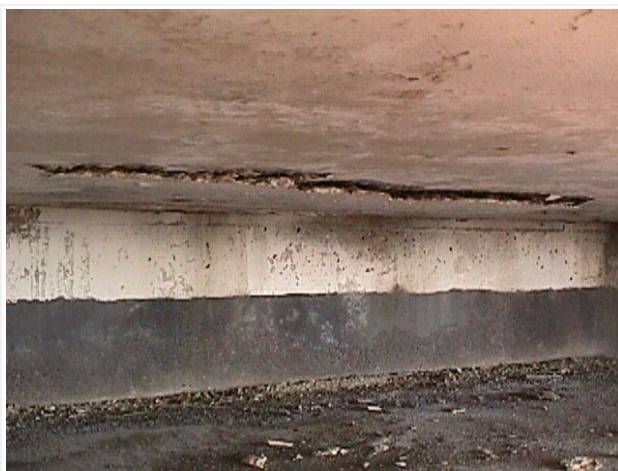
Gevolgen lekkage voegovergang

Het niet volledig doorgelaste voegpakket en of de ingeklemd voegprofielen leiden ook in goede staat tot lekkage omdat toleranties in materialen nu eenmaal geen volledig vlakke aansluiting en afklemming mogelijk maken. Per definitie dus niet waterdicht. Na scheuren van lassen en of uitzakken profielen zeer ernstige lekkage.

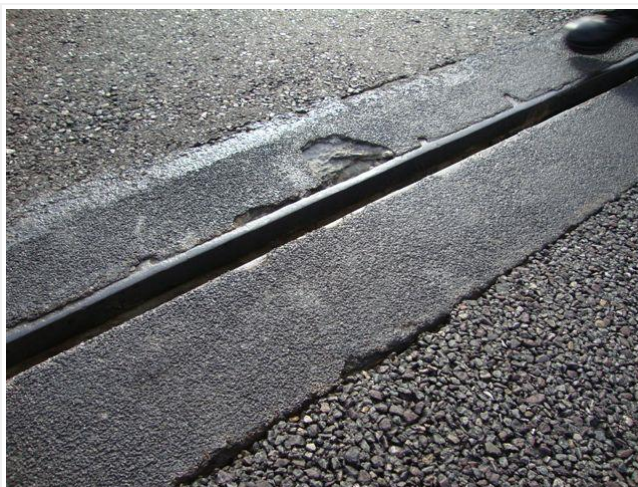
#### Slijtlaag slijt af

De slijtlaag op de rijroosters en de betonnen vulling slijt af in gebruik.  
(Voegprofiel is uitgezakt)

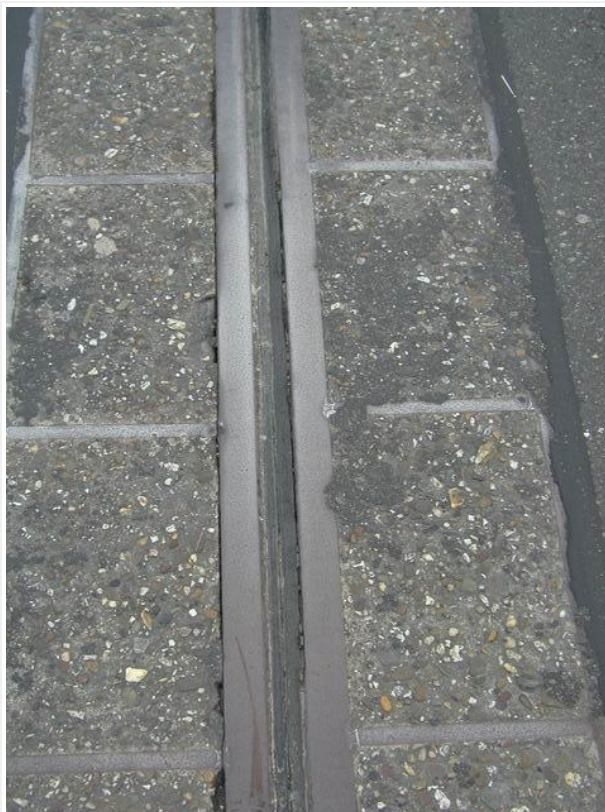
**Oppervlak rijrooster erodeert, verweert en slijt af**

Het betonoppervlak in de rijroostervlakken slijt af in gebruik. Het niveau van de betonnen rijroostervullingen zakt onder het niveau van de bovenzijde van het rijrooster.

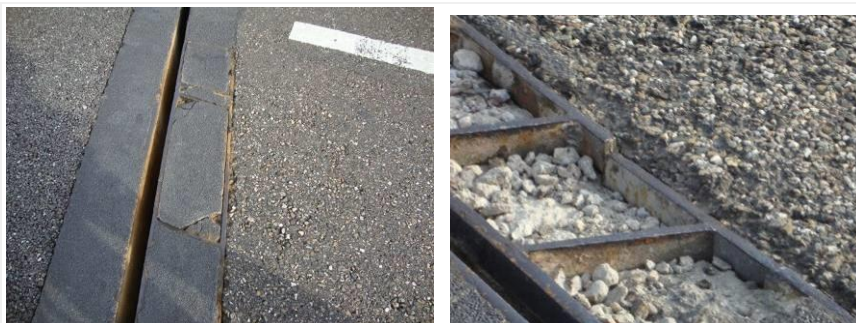
**Rijrooster trilt los**

Rijrooster is op raakvlak verharding / voegovergang niet langer bestand tegen stootbelastingen door uitgezakt asfalt. Voegovergang trilt in gebruik los.

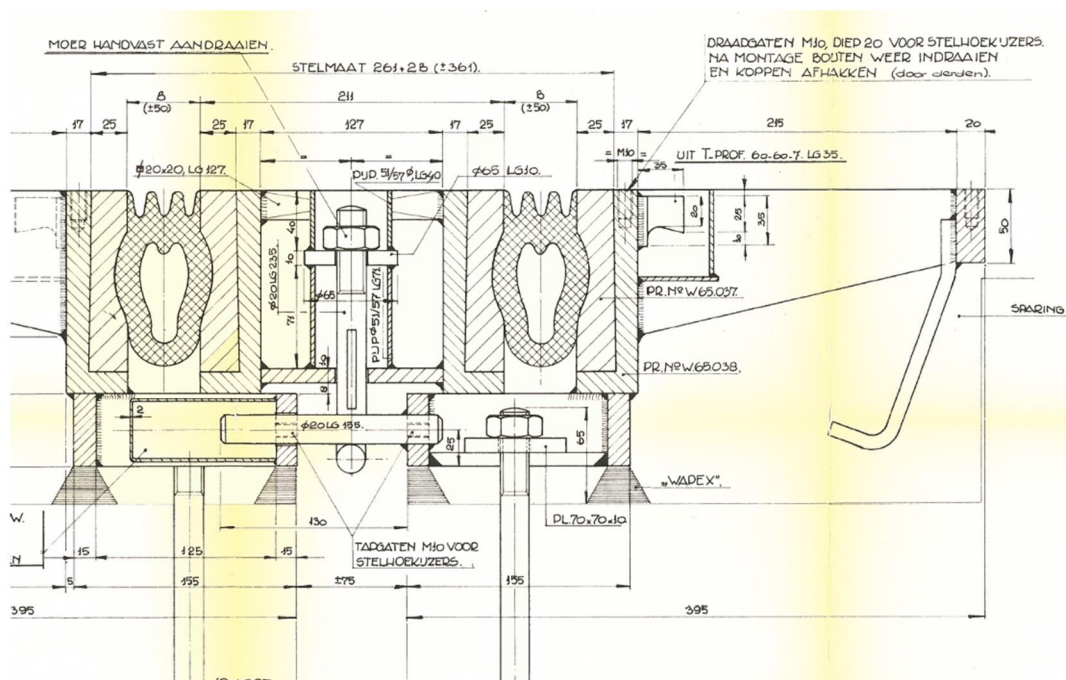
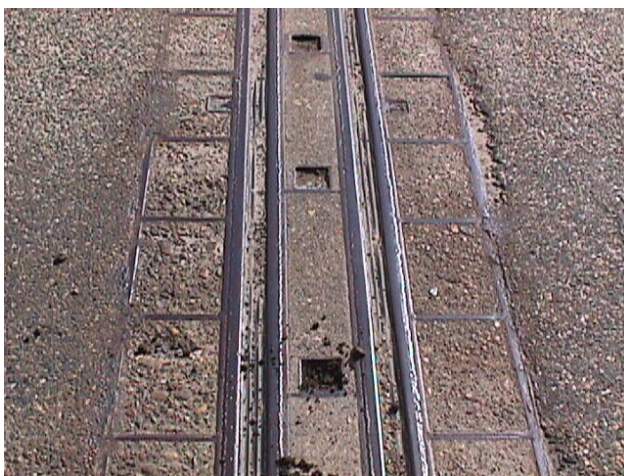
Type 1 dubbele EGJ (komt slechts nog voor in een enkel object over Rijkswegen)

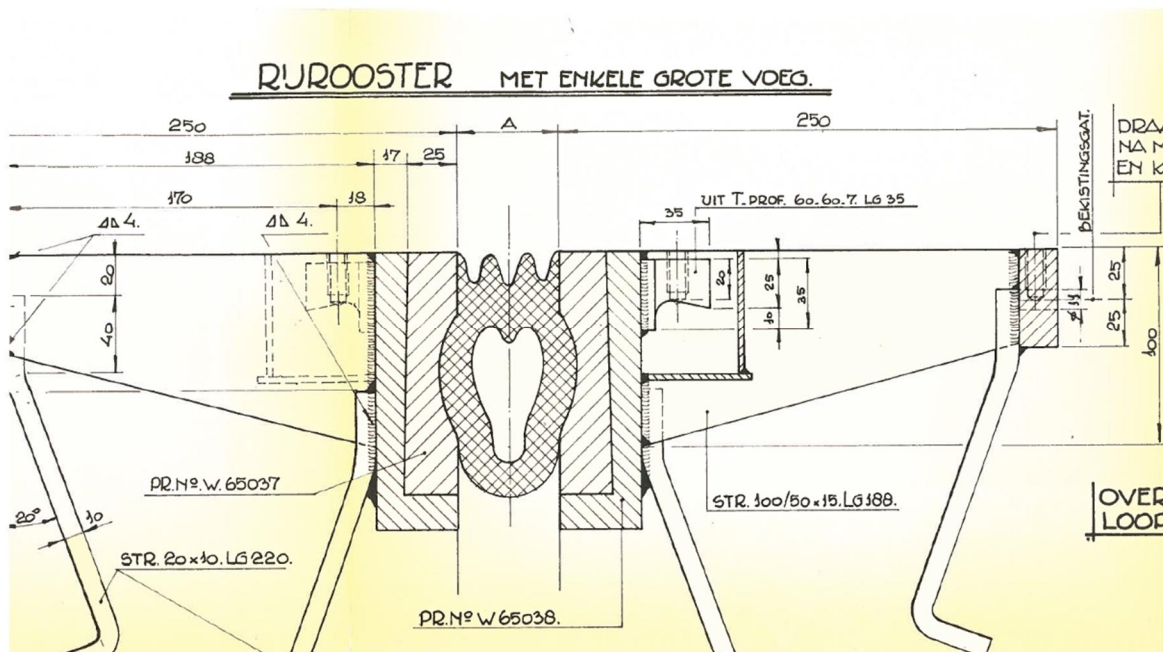
Type 2 Enkele EGV (komt nog regelmatig voor, met name in objecten over Rijkswegen). Dit type leent zich perfect voor vervanging van het voegpakket door een alternatief voegpakket bestaande uit onderdelen die in de markt verkrijgbaar zijn zoals de C-profielen van Maurer. Voor modificatiemogelijkheden zie Bijlage 2.

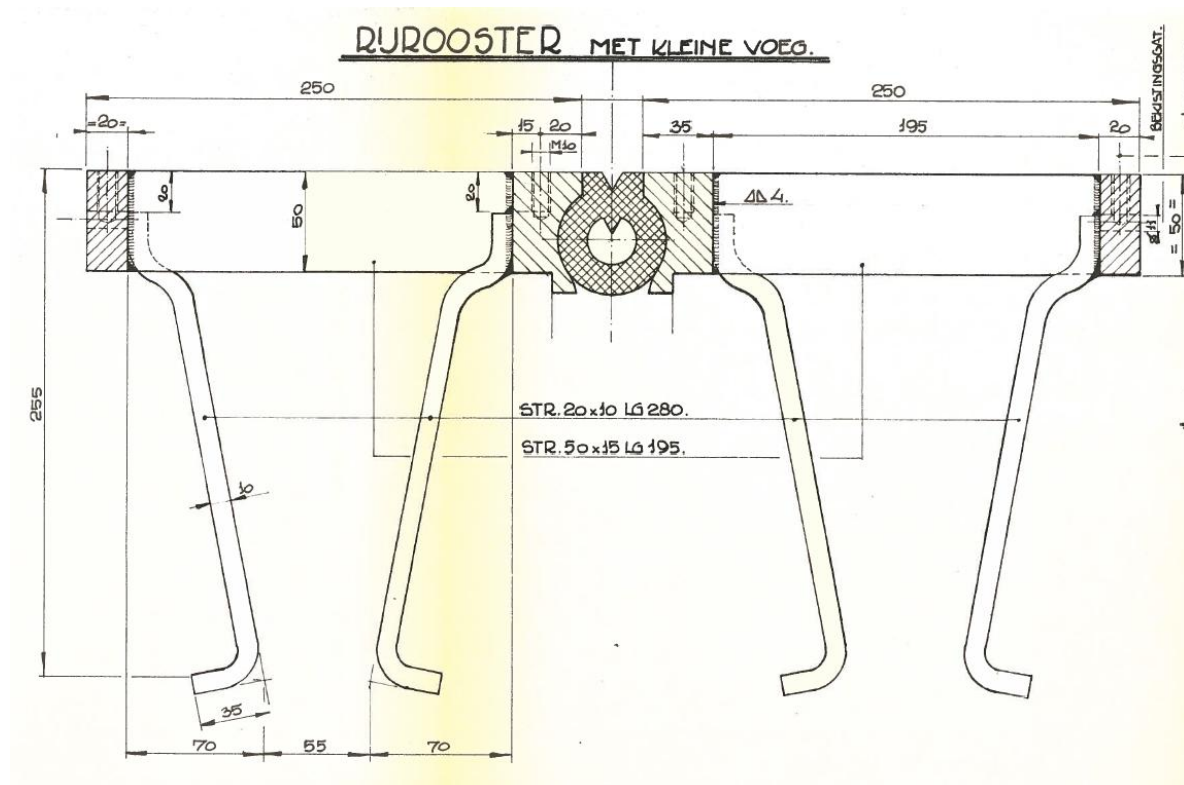
Type 3 EKV (komt nog voor in en over Rijkswegen) Vervanging van het voegprofiel door eenzelfde profiel is af te raden met het oog op de duurzaamheid van de fixatie en de grote kans op lekkages. Voor modificatiemogelijkheden zie Bijlage 2.

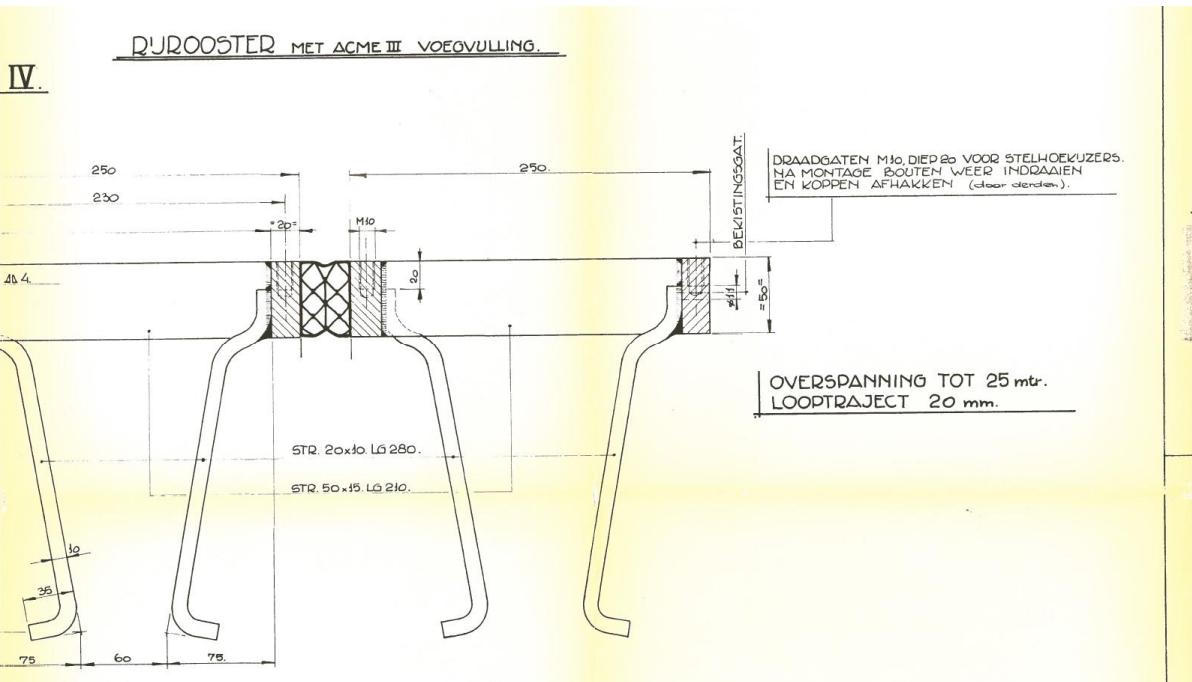
Type 4 Rijrooster met gelijmd ACME-Profiel  
Dit type komt nauwelijks nog voor. Het voegprofiel is nog steeds verkrijgbaar en vervangbaar.

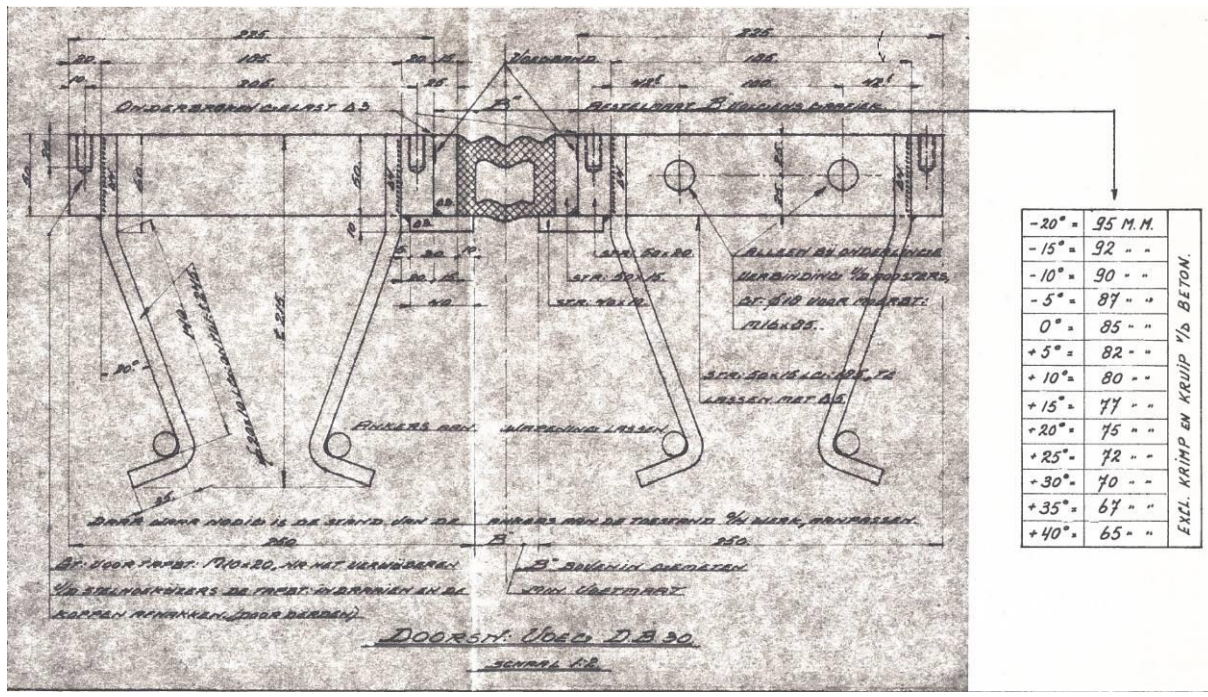
Type Directie Bruggen 30 (komt nog slechts sporadisch voor)  
Dit type leent zich perfect voor vervanging van het voegpakket door een alternatief voegpakket bestaande uit onderdelen die in de markt verkrijgbaar zijn zoals de C-profielen van Maurer.  
Voor modificatiemogelijkheden zie Bijlage 2.

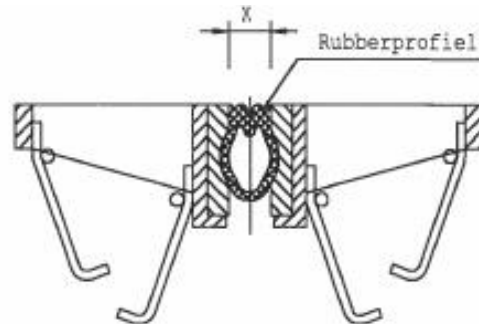
Origineel ontwerp  
Type DB EGV: bestaande  
'falende' voegovergang

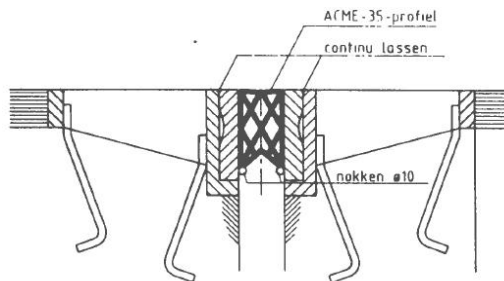
EGV: Vervanging pakket door omgedraaide strippen van EGV met ondersteud en gelijmd ACME-profiel.

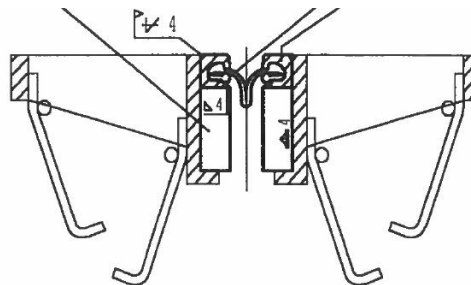
EGV-pakket vervangen door klauwprofielen met steunstrippen (in dit voorbeeld HOH 400 mm). Dit is slechts mogelijk bij voldoende beschikbaar ruimte om voegprofiel aan te brengen en bewegingen op te nemen. Maurer beschikt over het C-profiel met een breedte per profiel van 22 mm. Voor het inbrengen van een voegprofiel is 35 mm ruimte vereist. Dus alleen voor de applicatie is een sponningbreedte gewenst van  $35 + 44 = 79$  mm.

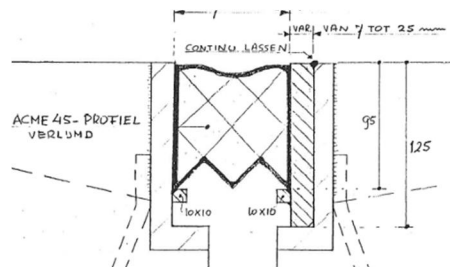
EGV-pakket vervangen door ACME-Profiel met uitvulstrip. Deze oplossing is geschikt in geval van onvoldoende ruimte voor het aanbrengen van een pakket met klauwprofielen.

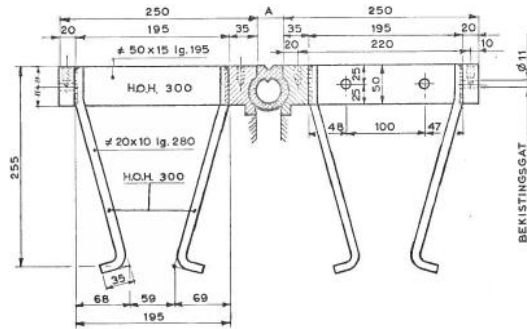
Originele voegovergang voor dilataties tot 15 mm

Tijdens inspecties wordt vaak een uitgezakt voegprofiel vastgesteld.

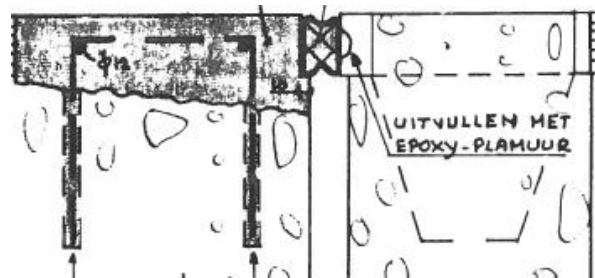
Voegprofiel uitgezakt.  
Vervanging door ACME-profiel onder eenzijdige vervanging van een rijrooster door een staalvezelbetonbalk.

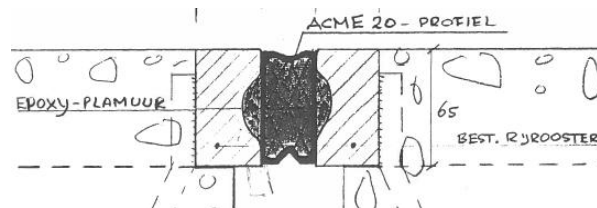
Voegprofiel uitgezakt.  
Vervanging voegprofiel door het inbrengen en lijmen van een ACME-profiel, na het uitvullen van het Montanprofiel met een krimparme epoxy-plamuur.

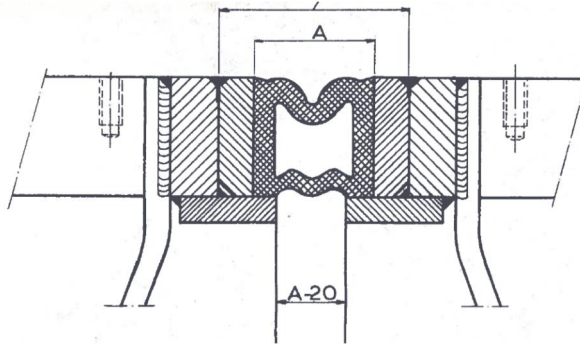
Origineel ontwerp DB 30  
Rijrooster met vervangbaar  
voegpakket bestaande uit  
onderbroken gelaste stalen  
strippen met ingeklemd rubber  
koker profiel voor dilataties tot  
30mm

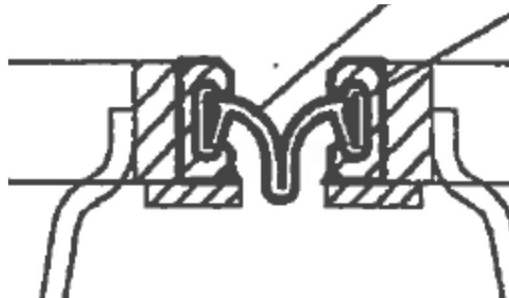
Voegpakket van DB30  
vervangen door stalen  
klauwprofielen van Maurer  
Type C. De C-profielen hebben  
exact dezelfde hoogte als het  
voegpakket. Door de breedte  
van deze profielen van 22 mm,  
biedt deze perfecte  
modificatiemogelijkheden.

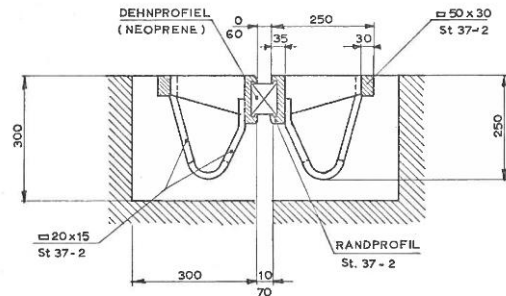
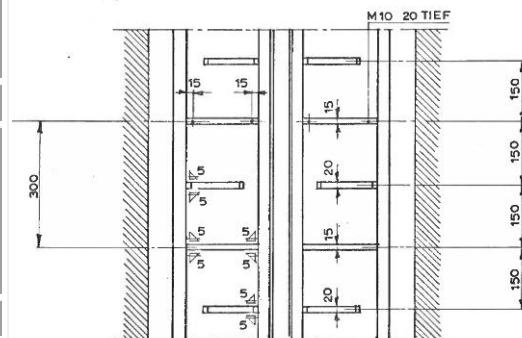
Deze voegovergangtypes werden veel toegepast in de jaren '60 - '80. Deze duurzame robuuste types functioneren vaak nog goed. Het betreft in constructies verankerde rijroosters met ingeklemde voegprofielen in de vorm van een koker of vlinder (resp. koker- en vlinderprofiel). De aanduiding D60 en D75 staat voor de op te nemen dilatatie. De toevoeging 40 staat voor de op te nemen verplaatsing in de lengte van de voeg. Kenmerkend is de dubbele klauw aan zowel de boven- als de onderzijde.

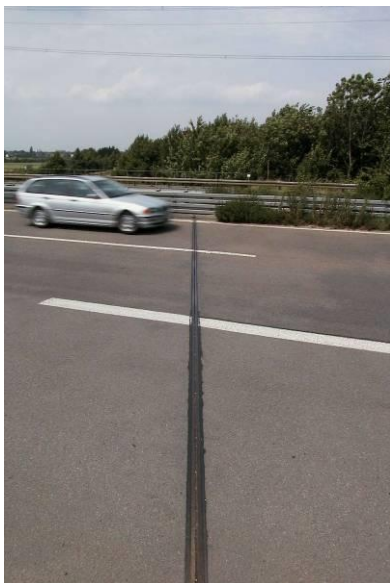
Maurer type D60 zonder rijroosters

Het asfalt werd direct tegen het klauwprofiel aangebracht en op de aansluiting voorzien van een flexibele waterkerende voegvulling.

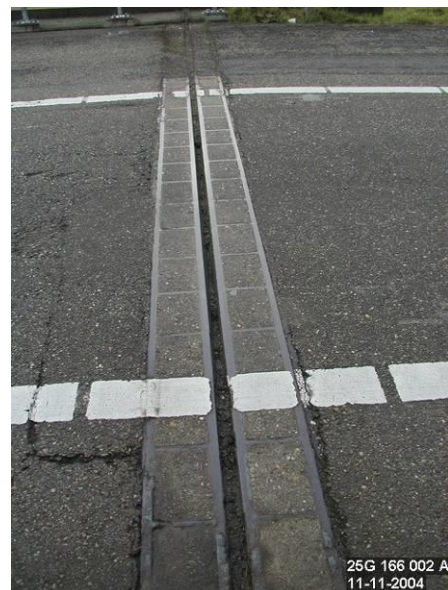
Voorbeeld D60 zonder rijrooster  
Volgens Duitse regelgeving: Ub1 constructie.

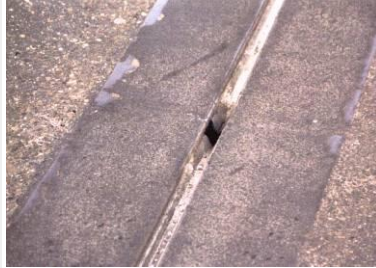
**Voegprofiel verhardt**

Voegprofiel kan bewegingen in lengterichting van de voeg niet meer opnemen. In dit geval is vermoedelijk ter plaatse van de vulkanisatie het profiel gebroken

Het voegprofiel verliest in de tijd door atmosferische inwerking de flexibiliteit en kan de bewegingen niet meer opnemen. In lengterichting van de voeg kan het profiel breken. Daarnaast zal het profiel door verlenging en verkorting van het rijdek uit de klauwconstructie getrokken worden. Vaak is de aantasting van de klauwconstructies in combinatie met verouderde voegprofielen en onvoldoende vast onderhoud de oorzaak van uit de klauwen geraken van de voegprofielen en lekkage.

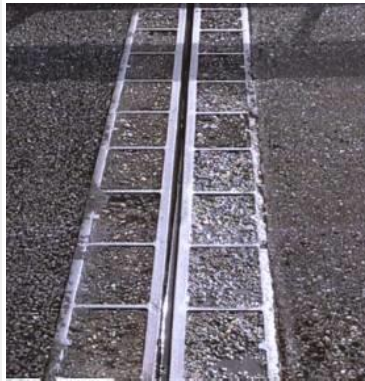
**Oppervlak rijrooster erodeert, verweert en slijt af**

Het betonoppervlak in de rijroostervlakken slijt af in gebruik. Het niveau van de betonnen rijroostervullingen zakt onder het niveau van de bovenzijde van het rijrooster.

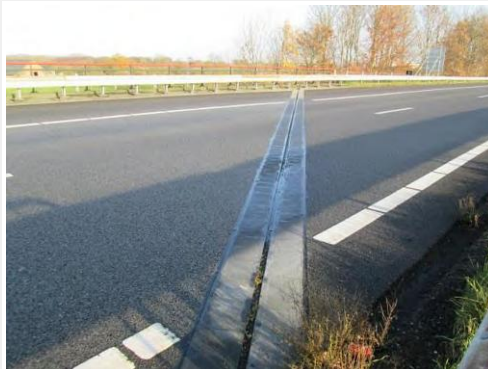
Vervuild voegprofiel

Vervuiling van het voegprofiel vindt plaats op niet bereden locaties en zal bij ontbreken van vast onderhoud leiden tot verkorting van de levensduur op deze locaties.

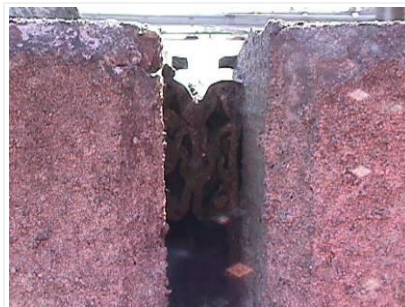
#### Voegprofiel verhardt

Voegprofiel verhardt met mogelijk gevolg voor het opname vermogen, de aanhechting aan de staalconstructie en de waterdichtheid. Uitzakken is niet mogelijk vanwege de steun aan de onderzijde van het voegprofiel.

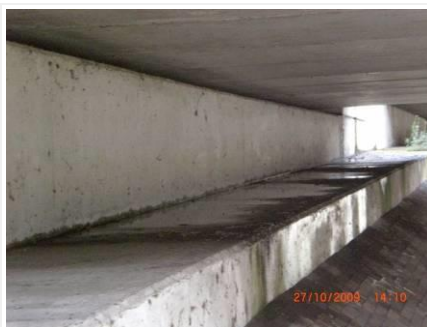
**Voegovergang lekt**

Het voegprofiel bestaat uit meerder cellen. Lekkage vindt plaats op het contactvlak van het voegprofiel en de staalconstructie. Als lekkage plaatsvindt, dan zal dat na vele jaren zijn door veroudering en onthechting van het voegprofiel.

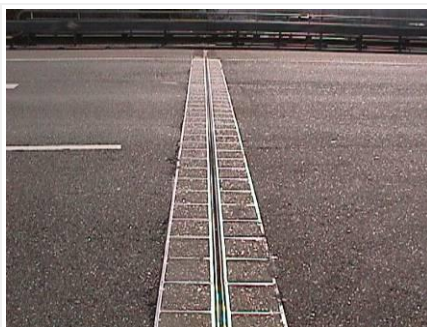
**Oppervlak rijrooster erodeert, verweert en slijt af**

Het betonoppervlak in de rijroostervlakken slijt af in gebruik. Het niveau van de betonnen rijroostervullingen zakt onder het niveau van de bovenzijde van het rijrooster.

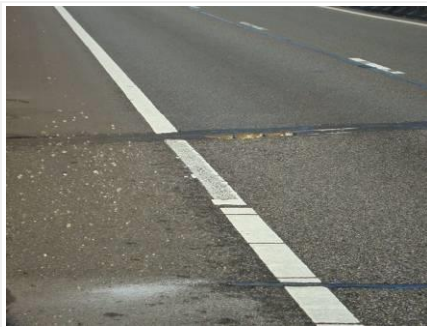
**Rijrooster trilt los**

Rijrooster is op raakvlak verharding / voegovergang niet langer bestand tegen stootbelastingen door uitgezakt asfalt. Voegovergang trilt in gebruik los.

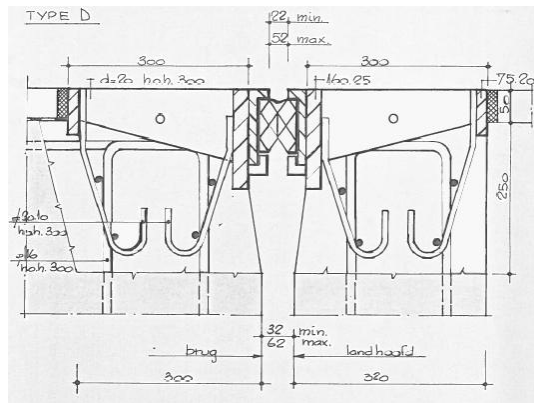
Bestaande voegovergang

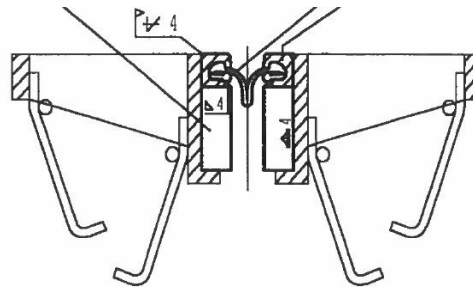
Voegpakket vervangen door C-profiel van Maurer

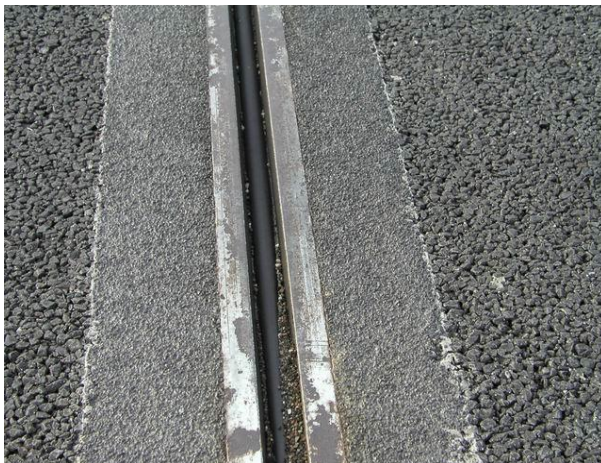
Voorbeeld voetpadprofiel

Voetpadprofiel

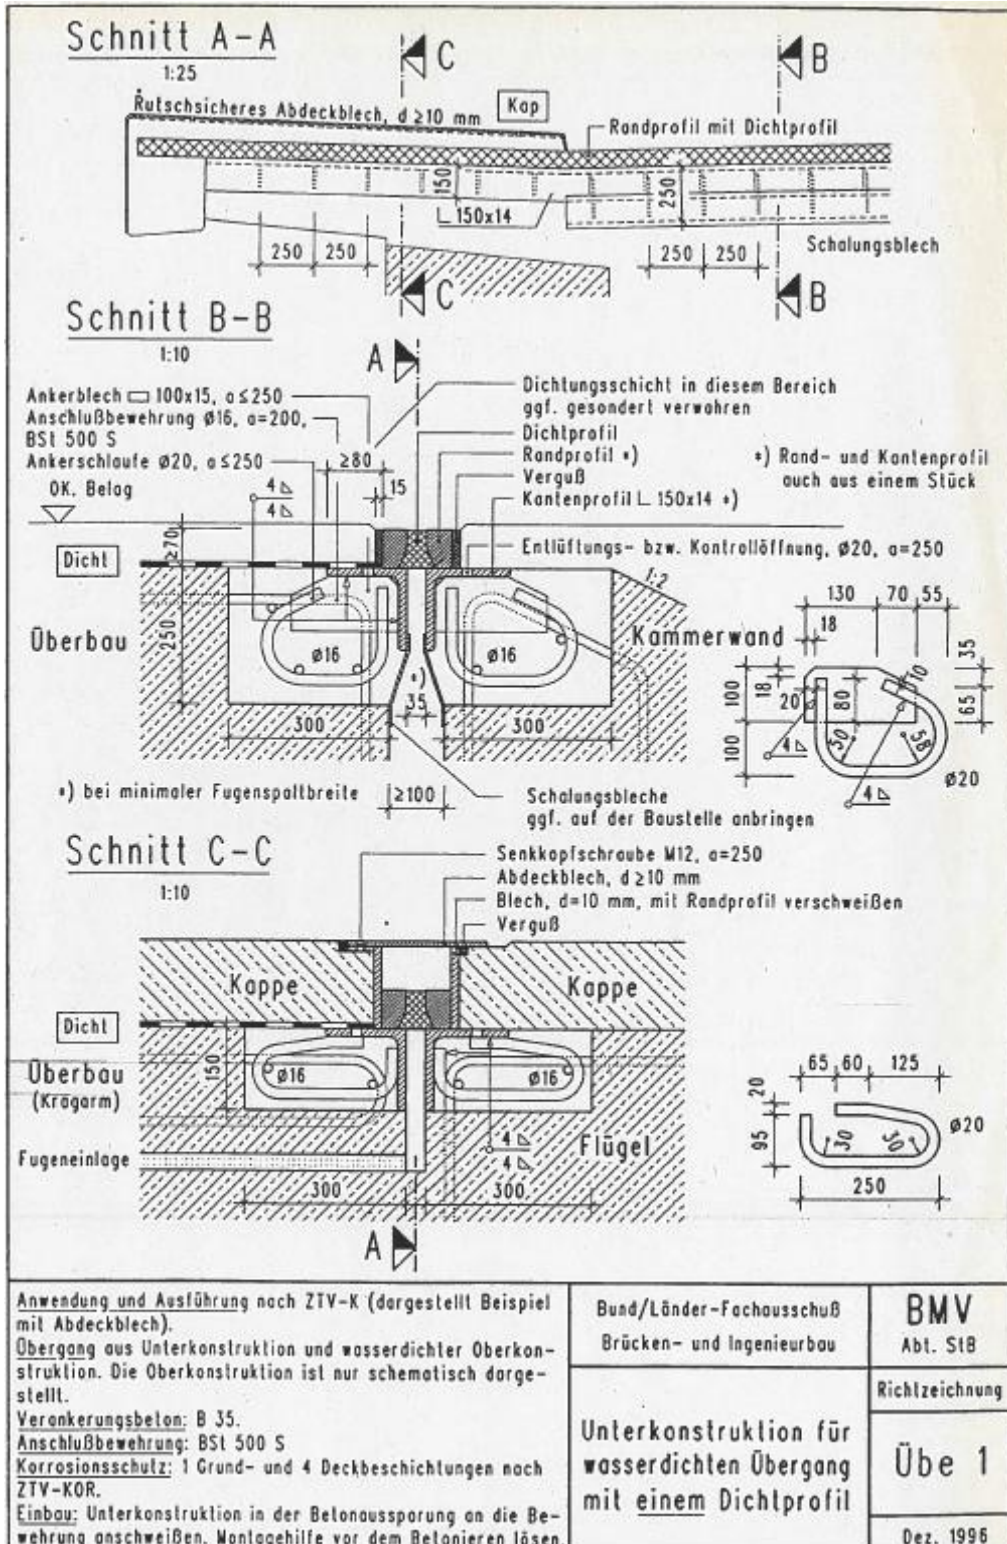
Standaarddetail van onderbouw conform Übe 1- principe

Modificatie is mogelijk. Voorbeelden uit de Nederlandse praktijk zijn niet beschikbaar. De informatiebron ligt in Duitsland op basis van het Übe 1- principe. Onderstaande schetsen vormen het uitgangspunt van dit principe

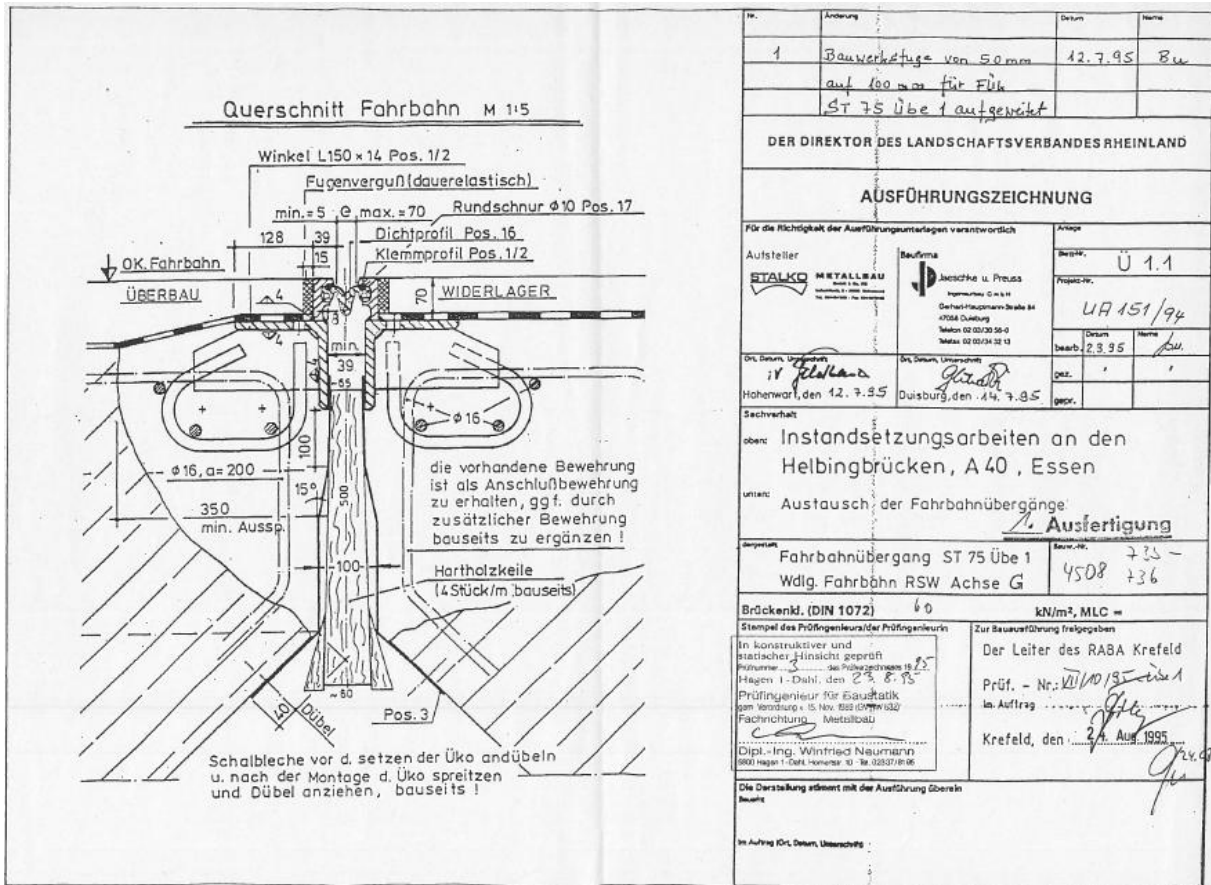
Voorbeeld van het ontwerp van een nieuwe voegovergang op basis van het Übe 1- principe  
 De randprofielen op de stalen onderbouw kunnen beschouwd worden als een vorm van modificatie.

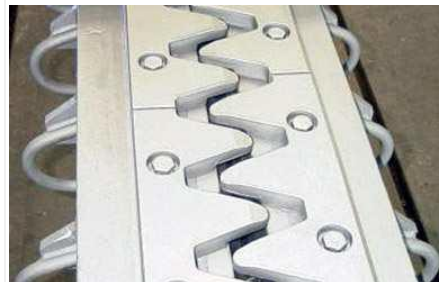
MAURER XL1 VOEGOVERGANG

Voegovergangen van dit type worden vooral in het buitenland gefabriceerd en vertonen veel gelijkenis. RWSH levert de voegovergang met achterstrip (transitiestrip)

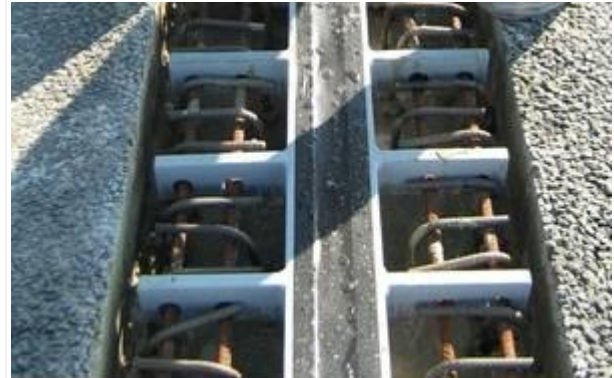
In constructie verankerde stalen randprofielen met ingeklemde voegprofielen zonder geluidreducerende voorzieningen. Renovatiemodel zonder geluidbeperkende maatregelen volgens inmiddels verouderde Bouwdienstnorm NBD 00400. Kenmerkend is de applicatie na het aanbrengen van de verharding.

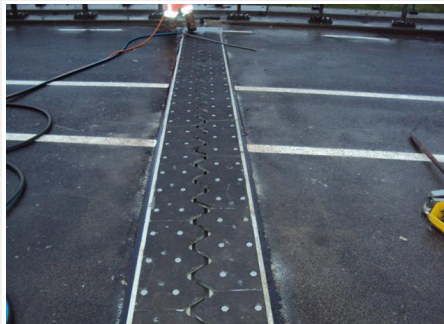
edilon)(sedra  
contracting Wessem  
[www.edilonsedra.com](http://www.edilonsedra.com)

Een stalen niet verlaagde onderbouw met stalen geluidreducerende platen over de volledige breedte van de onderbouw met of zonder transitiestrip (achterstrip die voorkomt dat de platen aangereiden worden)

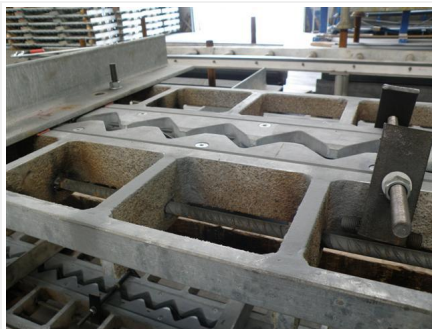
Brabotech Etten leur  
[www.brabotech.nl](http://www.brabotech.nl)

Rijroosters met verdiept gemonteerde sinusplaten

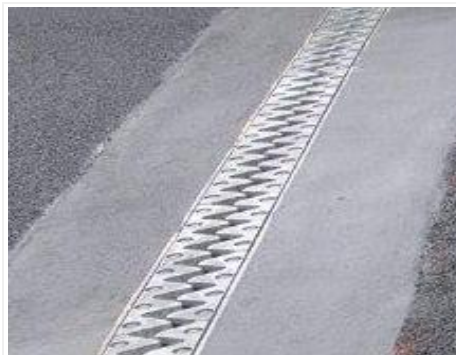
Reisner und Wolff Sollinger Hütte

Sinusplaten direct aansluitend op beton of transitiestrip met verlaagd ingestorte dwarsschotten

Met transitiestrip

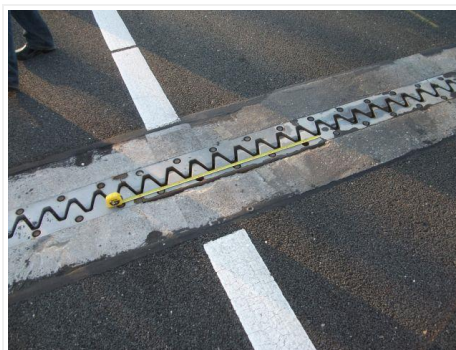
Maurer Söhne

Zonder transitiestrip

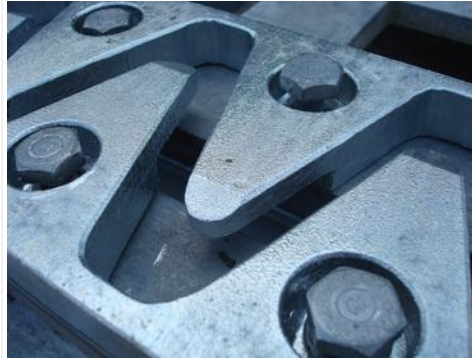
Montage van sinusplaten

Bouten waarmee de sinusplaten op de onderbouw zijn gemonteerd komen los. Vanwege de behoefte aan geluidbeperking worden harde stalen voegen uitgerust met geluidreducerende stalen platen. In geval van enkelvoudige voegovergangen worden deze door middel van bouten en tapgaten in de klauwprofielen gefixeerd. Uitvoeringsfouten liggen vaak ten grondslag aan het loskomen van de boutverbindingen.

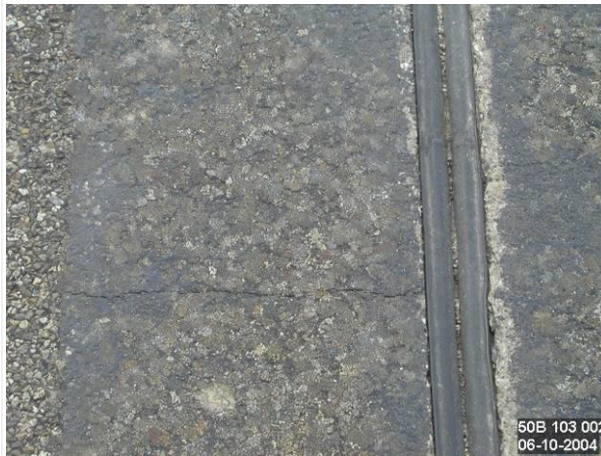
Scheuren ontstaan door temperatuurvariaties, uithardingskrimp, drogingskrimp en vochtvariaties. Afhankelijk van scheurwijdten en de kwaliteit van de uitvoering kan dit leiden tot afbrokkelen van het beton.

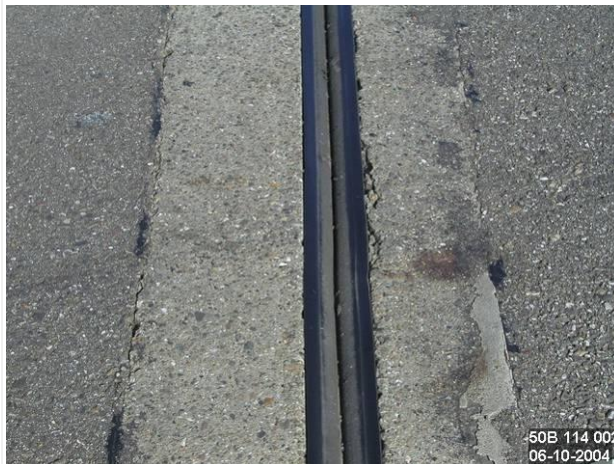
Rafeling / breuk randen

Op de naden tussen asfaltbeton en balken kan sprake zijn van rafelen van de betonnen randen. Ter plaatse van het voegprofiel zal dit minder vaak voorkomen bij toepassing van vellingkantjes.

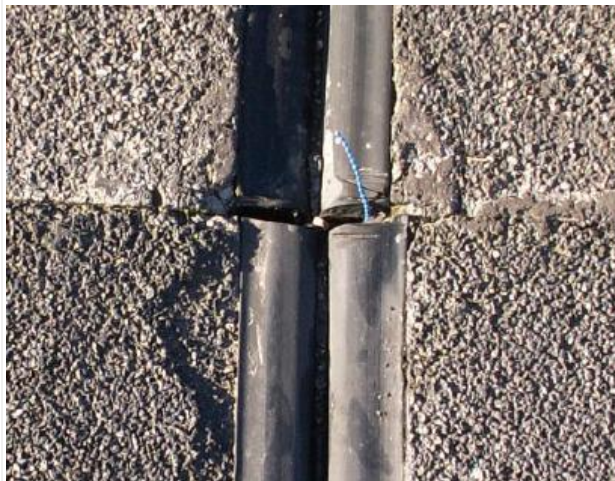
Niet ge vulkaniseerde voegprofiel delen

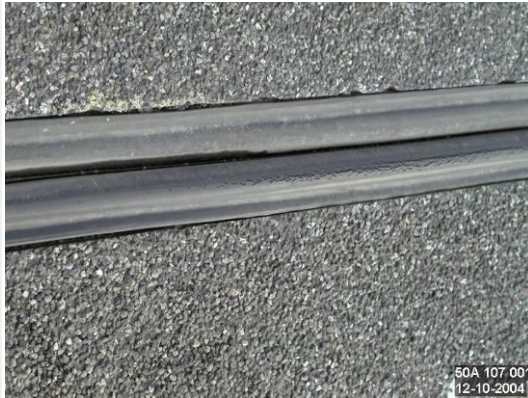
Schade door aanrijding

Te hoog aangebrachte voegprofielen beschadigen bij hoge temperaturen door aanrijding. Te hoge opspankrachten kunnen leiden tot scheuren in het voegprofiel. Te weinig druk op de voegprofielen leidt tot rafeling van zowel de balken als de profielen.

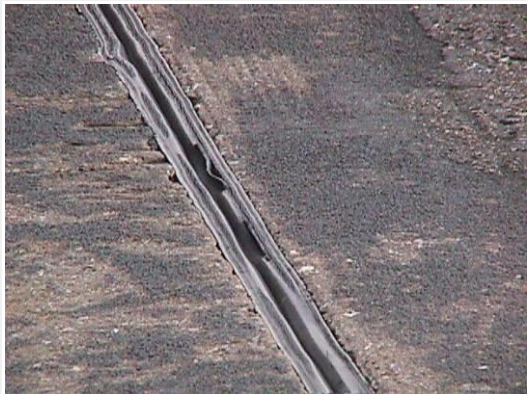
Freesschade

Onvoldoende aandacht voor voegovergangen bij onderhoudsactiviteiten zoals frezen kan leiden tot schade aan het voegprofiel.

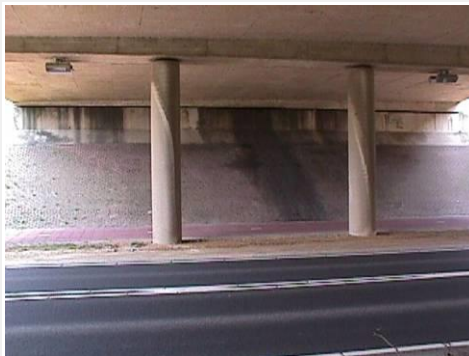
Lekkage

- VA-profielen staan niet of onder te geringe druk
- De verlijming van ACME-voegprofielen faalt.
- De voegprofielen zijn gefaseerd aangebracht waarbij vulkanisatie onjuist of niet heeft plaatsgevonden.
- De voegprofielen zijn gescheurd.
- Het voegprofiel is verouderd waardoor onvoldoende elastisch.
- De kunstharsbalken zijn gescheurd en of liggen los. Hemelwater lekt via deze scheuren of tussen de kunstharsbalken en de betonnen ondergrond weg.

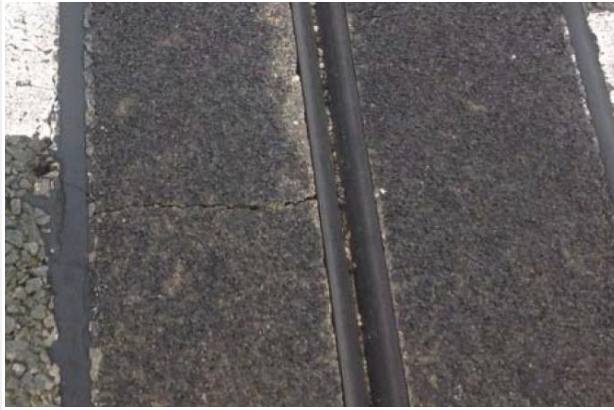
Scheuren

Kunstharsbalken zijn gevoelig voor krimp. In de tijd neemt ook de massa in volume af waardoor rond de wapening scheuren ontstaan en wapening corrodeert.

Door afname van volume van de balken in de tijd gaan stortnaden openstaan.

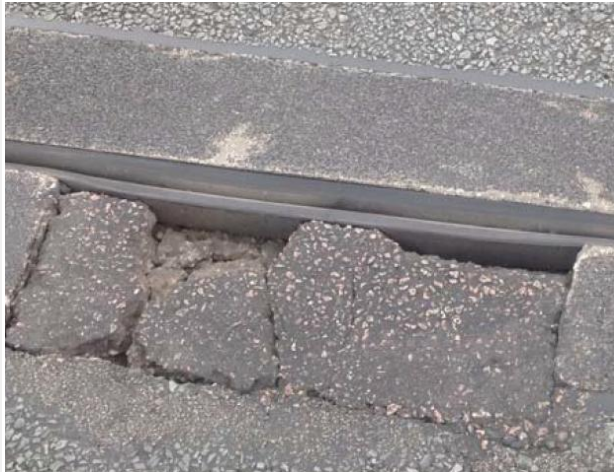
Scheuren / breuk

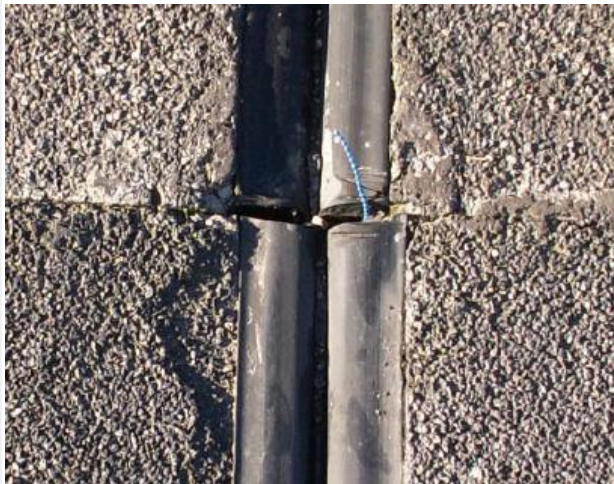
Openstaande stortnaad / niet ge vulkaniseerde voegprofiel delen

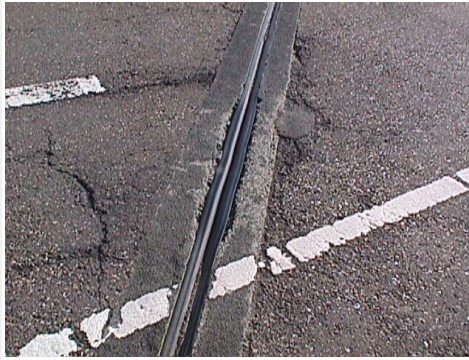
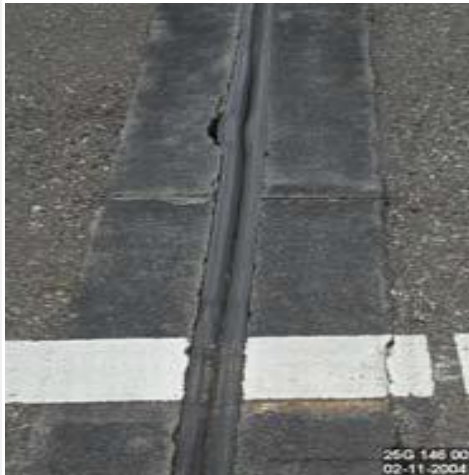
Rafeling: slechte uitvoeringskwaliteit / te weinig druk op profiel

Rubber verouderd en wordt stugger waardoor bewegingen niet meer opgenomen kunnen worden. De profielen zullen beschadigen. Te hoog aangebrachte voegprofielen beschadigen vooral bij hoge temperaturen door aanrijding. Te hoge opspankrachten kunnen leiden tot scheuren in het voegprofiel. Te weinig druk op de voegprofielen leidt tot rafeling van zowel de balken als de profielen. Onvoldoende aandacht voor voegovergangen bij onderhoudsactiviteiten zoals frezen kan leiden tot schade aan het voegprofiel.

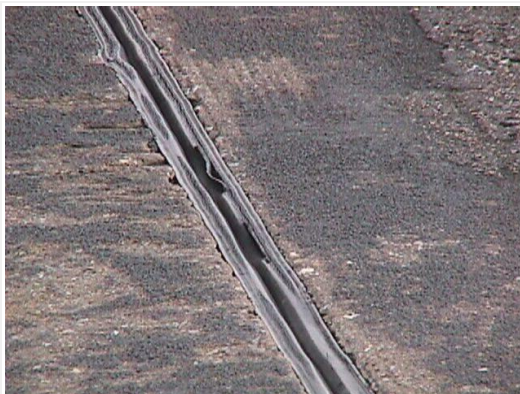
Freesschade

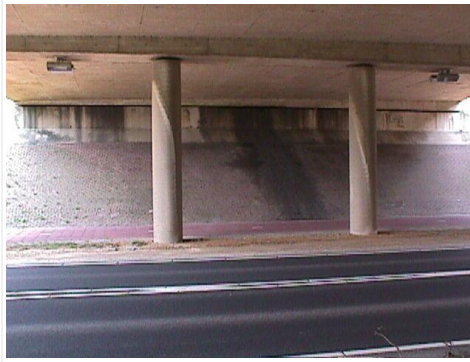
Lekkage

- VA-profielen staan niet of onder te geringe druk
- De verlijming van ACME-voegprofielen faalt.
- De voegprofielen zijn gefaseerd aangebracht waarbij vulkanisatie onjuist of niet heeft plaatsgevonden.
- De voegprofielen zijn gescheurd.
- Het voegprofiel is verouderd waardoor onvoldoende elastisch.
- De kunstharsbalken zijn gescheurd en of liggen los. Hemelwater lekt via deze scheuren of tussen de kunstharsbalken en de betonnen ondergrond weg. Zie ook de foto's van de overige schademechanismen.

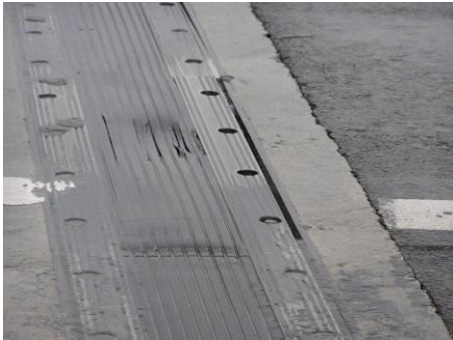
Aandachtspunten en schademechanismen	
Schademechanisme 1	
<b>Boutverbinding faalt</b>	<p>De voorspanning in de bouten neemt af. De oorzaken kunnen zowel gelegen zijn in het ontwerp als de kwaliteit van de fabricage en de uitvoering. In 2013 -2014 is onderzoek<sup>1</sup> gedaan naar de problematiek van boutverbindingen in her rijoppervlak. Dit heeft geleid tot wijziging van de norm voor voegovergangen en aanbevelingen voor zowel kwalificatie van aandraaimethoden, als voor kwaliteitsborging.</p>

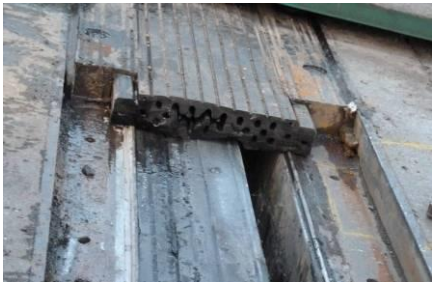
Schademechanisme 2	
<b>Geperforeerde mat beschadigd</b>	<p>Schademechanismen:</p> <ul style="list-style-type: none"> <li>- De matten zijn gevoelig voor schade met een externe oorzaak (scherpe voorwerpen) en of voortdurend zware wielbelastingen.</li> <li>- Door de breedte van de geperforeerde mat gaat de mat als gevolg van (zuigend) verkeer klapperen met kans op geluidhinder.</li> </ul>

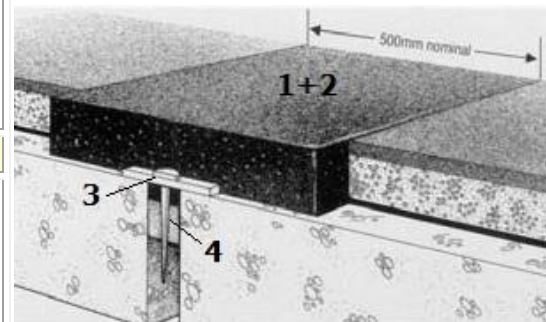
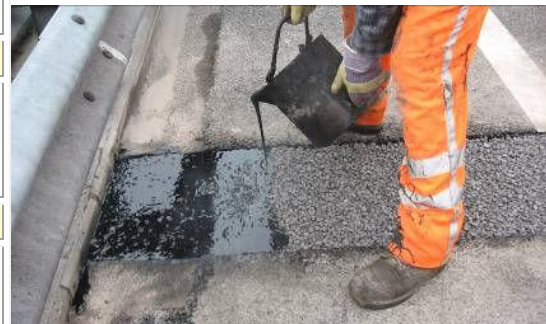
### Factsheet concept 4.1

Traditionele bitumineuze voegovergang

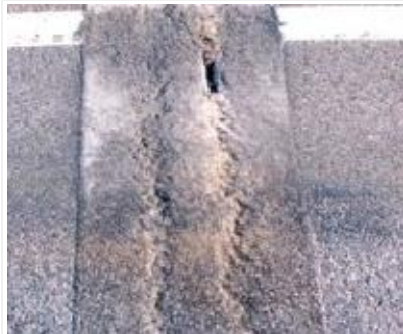
Scheuren ter plaatse van uiteinden afdekplaat

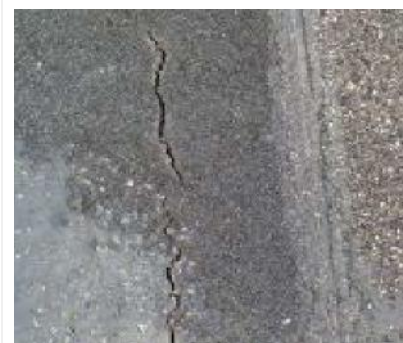
Scheuren boven de staalplaat

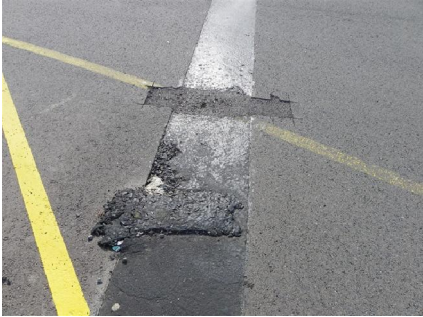
<b>Schademechanisme 2</b>	
<b>Blaarvorming</b>

<p>Ontmenging van materialen</p>
<b>Schademechanisme 3</b>	
<b>Onthechting</b>	<div style="display: flex; justify-content: space-around;">
