## Familie 1. Nosing joints

Voegovergang met stalen randprofielen met of zonder overgangsbalken van beton, kunsthars of elastomeer. De voegspleet tussen de randprofielen wordt gevuld met een flexibele niet verkeerdragende voegafdichting.

In constructie verankerde rijroosters met ingeklemde voegprofielen, type Enkele Grote Voeg (EGV ontwerp Directie Bruggen) en Enkele Kleine Voeg (EKV Ontwerp Directie Bruggen).

### Factsheet concept 1.1a

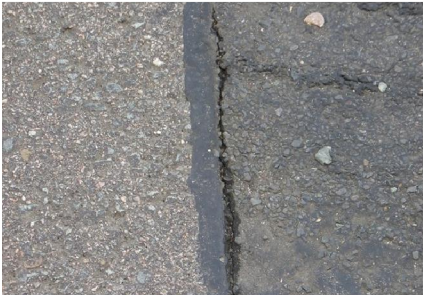
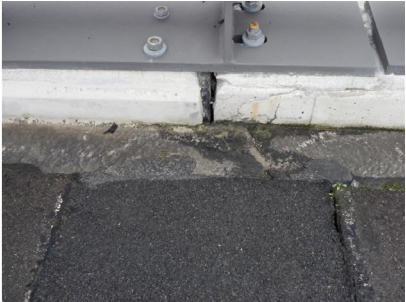
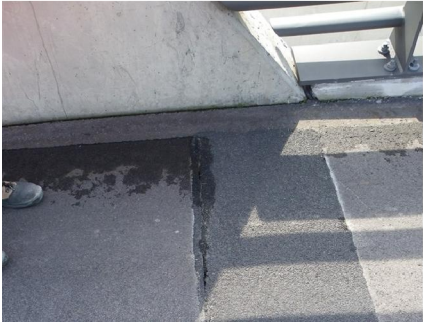
</div> <p>Onthechting van de flanken. Losscheuren van de voegbalk van de omliggende constructie</p> <div style="display: flex; justify-content: space-around; margin-top: 10px;">

</div> <p>Onthechting veroorzaakt altijd lekkage</p>
<b>Schademechanisme 4</b>	
<b>Delaminatie</b>	<div style="display: flex; justify-content: space-around;">

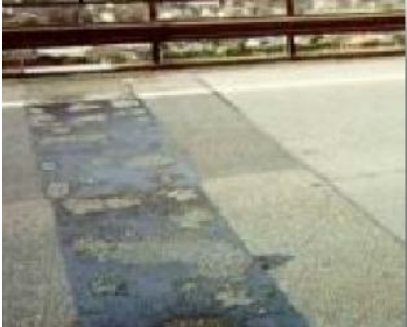
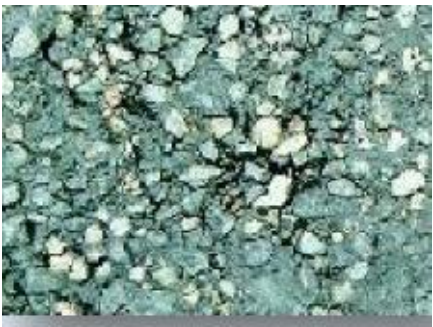
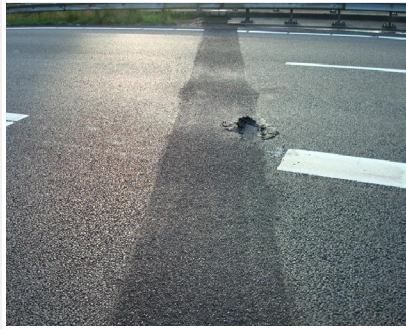
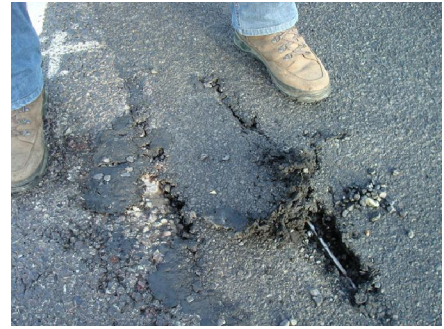
Het verliezen van materiaal

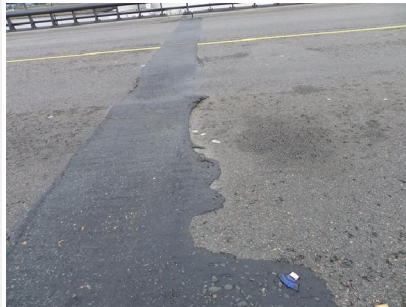
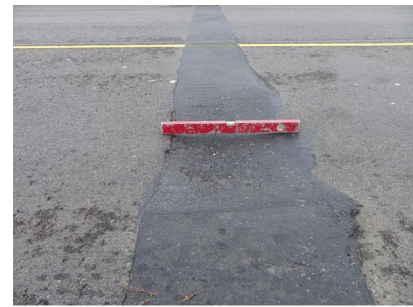
Spoorvorming

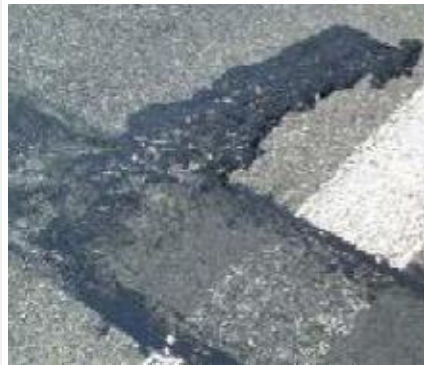
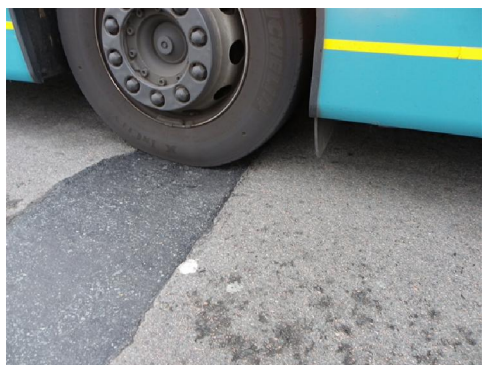
Het uitrijden van materiaal. Niet geschikt voor bochten hellingen en zwaar verkeer.

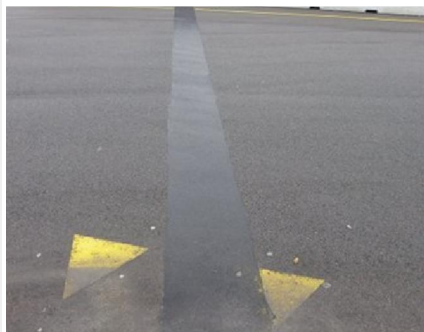
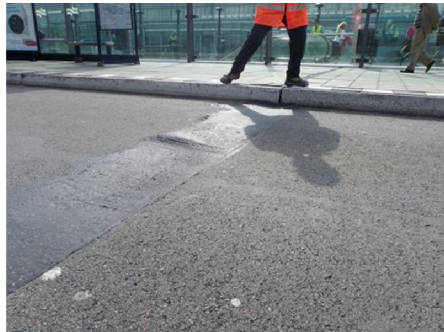
Door het Indrukken van afstrooimateriaal in de voegbalk ontstaat onvoldoende stroefheid.

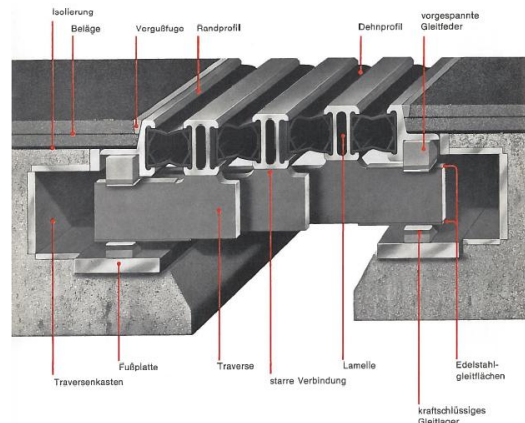
### Factsheet concept 7.1a1 Firma Maurer type D Voorbeeld type D240

Oudere generatie ('60 – '80) met kokerprofielen

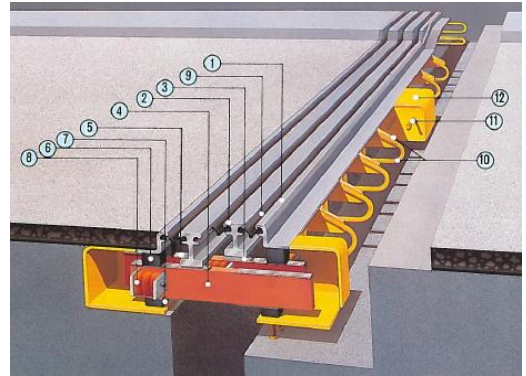
Huidige generatie met bandprofielen.

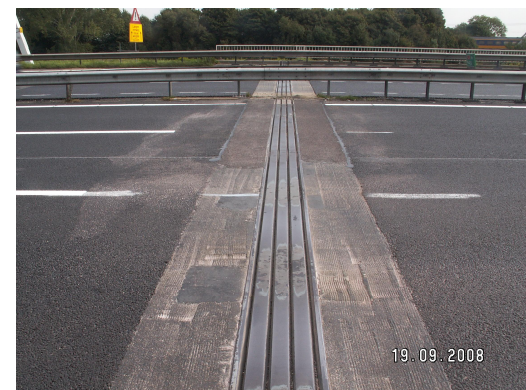
Situatie met betonnen overgangsbalken

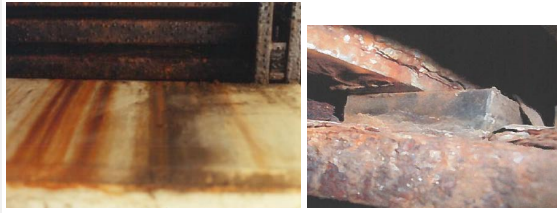
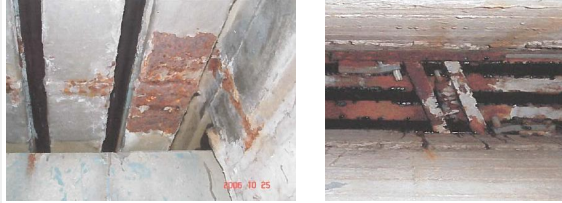
Gevolgen lekkage

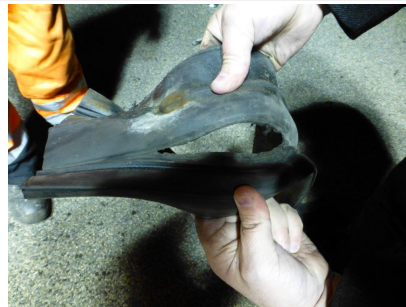
Voegprofiel gescheurd

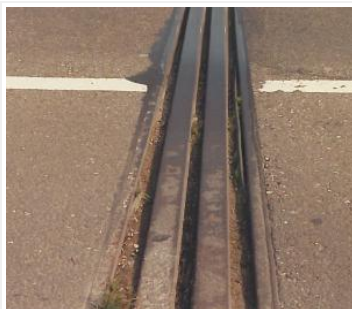
Voegprofiel uit klauwconstructie

De ingeklemde voegprofielen verzorgen de waterkerende functie. Het falen van deze functie vormt een risico voor zowel het functioneren van de voegovergang zelf als zijn directe omgeving.

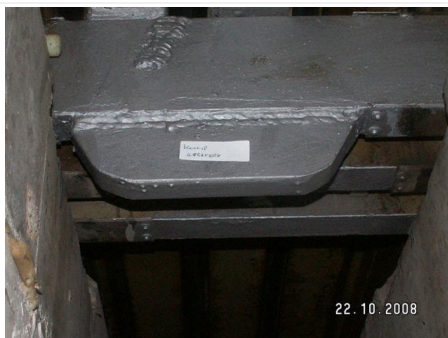
Herstelde scheur vanuit verbindingslas in traversebalk. Traversebalk verzwaard.

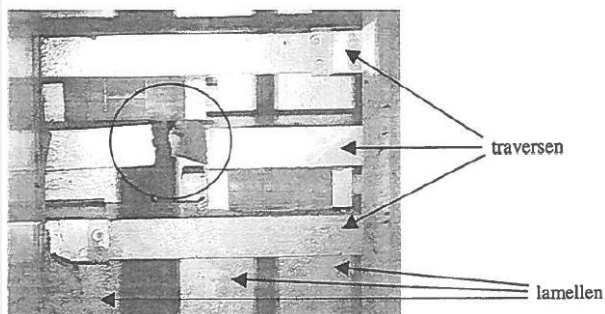
Breuk in traversebalk

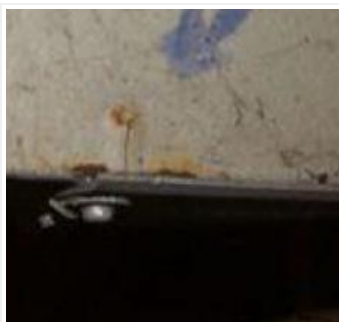
Beschadigde conservering en beginnende corrosie als gevolg van bevestiging van glijplaatjes met popnagels.

De glijplaatjes zijn gefixeerd op de traversebalken. De wijze van fixatie is bepalend voor het schadebeeld. De meest voorkomende schade is corrosie van en rond de verbinding met popnagels.

Corrosie ter plaatse van verbinding met popnagels  
Fixatie met popnagels is goedkoop maar leidt in de regel tot schade. Bij onvolledig of onjuist conservering van de traversebalken vóór het aanbrengen van de glijplaten of

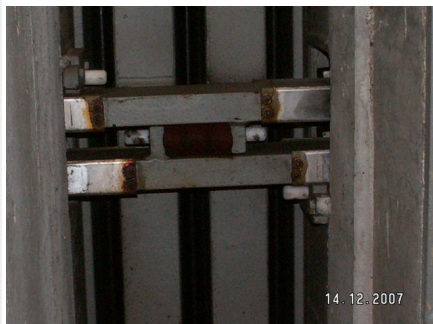
Corrosie glijplaten rond bevestiging met popnagels

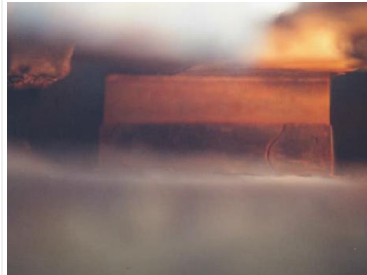
Oude generatie lagers gescheurd

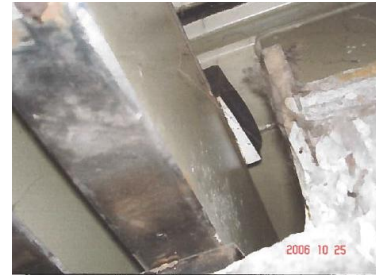
Fixatie druklagers beschadigd. Drukveer 'aan de wandel'

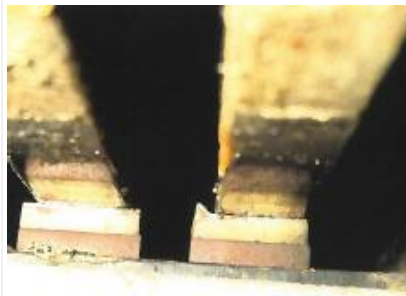
PTFE van glijoplegging laat los/krult op

wel is het een eerste indicatie van afname van dempende effect.  
Beschadiging van het PTFE leidt tot verhoging van wrijving, falen van sturing voegspleten, schade aan de lagers zelf en aan de glijplaatjes en hun verbinding

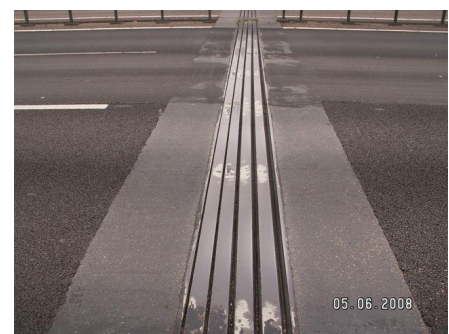
Stuurveren functioneren niet meer: ongelijke verdeling van voegspelen

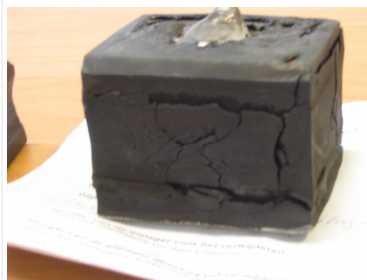
Verlies samenhang in de drukveren. Het dempende vermogen is volledig verdwenen. De verbindingsnok is kapot door te veel speling in dit lager onder invloed van stootbelastingen.

De drukveren dempen de stootbelastingen. Tegelijk maakt het PTFE translaties mogelijk. Verlies van dempend effect leidt tot verkorting van de levensduur door vermoeiing en uiteindelijk scheuren in en breuk van onderdelen.

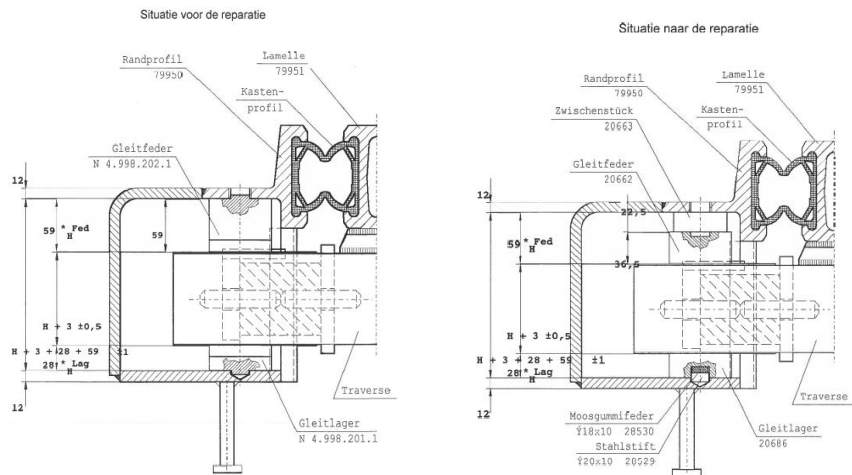
Lekkage mogelijk via moedergat voor fixatie drukveren in bovenzijde traversekasten. Deze schetsen geven een beeld van de vervanging van oudere lagers door nieuwe met kunststof opzetstuk op de glijveer en een losse nog op een kunststof verend propje.

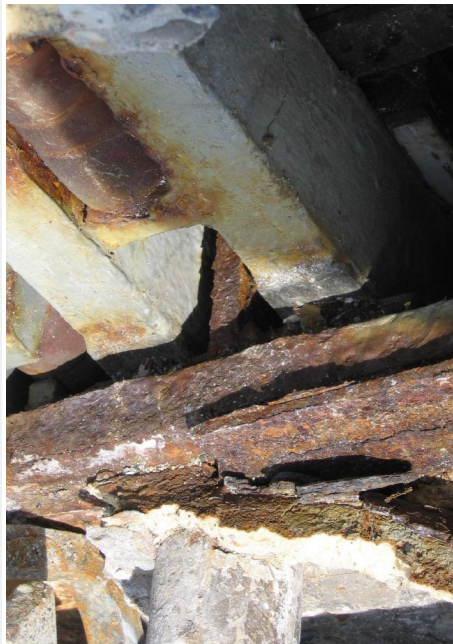
Afbeelding van onderzijde traversekast met ernstige corrosie als gevolg van lekkages. De ondersabeling van de kast is nog zichtbaar.

De foto is genomen van een voegovergang uit de Brug over de Maas in de A2 nabij Empel (Den Bosch). Deze voegovergang is volledig vervangen.

De oudere generatie voegovergangen met kokerprofielen en Volkolan lagere is weliswaar in grote getalen onderhouden of vervangen, maar komt nog steeds voor. Is een lange restlevensduur gewenst, dan is het gezien de leeftijd van deze generatie, afhankelijk van de staat van onderhoud en het gebruik (de verkeersintensiteit en verkeersbelasting), te adviseren de voegovergangen te vervangen. Om risico's van gevolgschade aan de brug te voorkomen is het te adviseren, mits de staat van de traversekasten dit toelaat, zoveel mogelijk van het ingebetonnerde deel van de voegovergang (traversekasten) te handhaven. De staat van de kasten is in het geding als daadwerkelijk sprake is van achterloopsheid en de kans op aantasting van de verankering van de kast groot is. Zie foto onder 'Schademechanismen 6'.

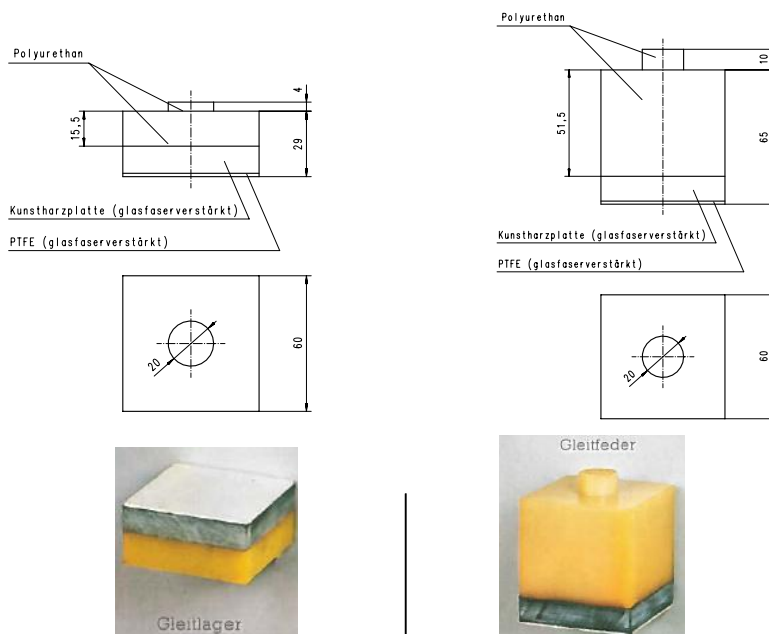
Glij- en drukveren: Polyurethaan met vezelversterkte kunstharzplaatjes en PTFE

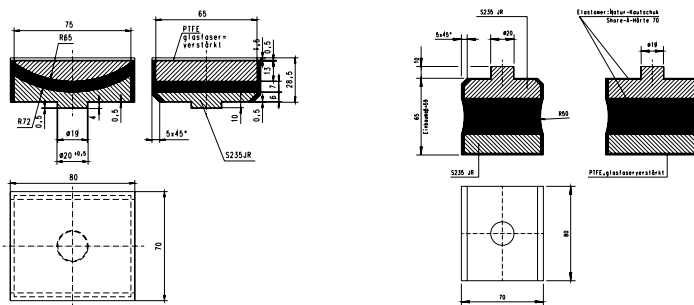
Glij- en drukveren: Chloropreen rubber met ingevulkaniseerde stalen delen en glasvezelversterkte PTFE.

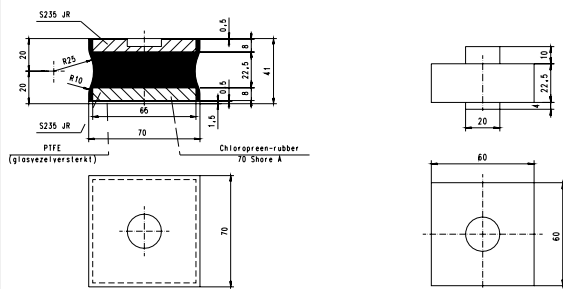
Voor het vervangen van glijopleggingen werden deze ontwikkeld met losse nokken op een verende prop. De glijveer werd verlaagd en voorzien van een kunststof opzetstuk. Dit maakte het mogelijk om de lagers aan te brengen zonder deze over te belasten bij het vijzelen van de traversebalken. Dit ontwerp werd verlaten omdat later bleek dat de fixatie op termijn onvoldoende was en de lagers verschoven.

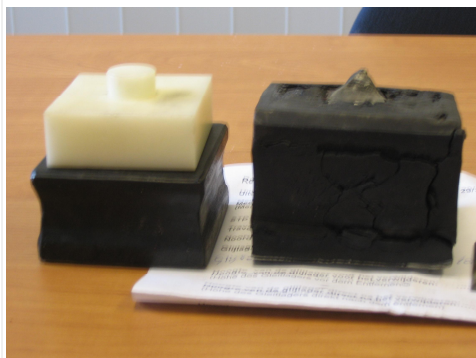
Oude glijveer (einde levensduur) en plaatsvervangende glijveer met kunststof opzetstuk voor reparaties.

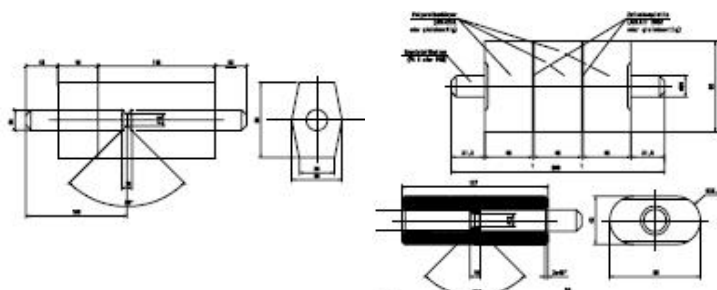
Celvulkolan met Polyamide stiften      Polyurethaan met Polyamide stiften

De wijziging van bouwstof heeft een verlengde levensduur van de stuurveren tot gevolg. De verandering is zichtbaar aan de vorm van de stuurveer.

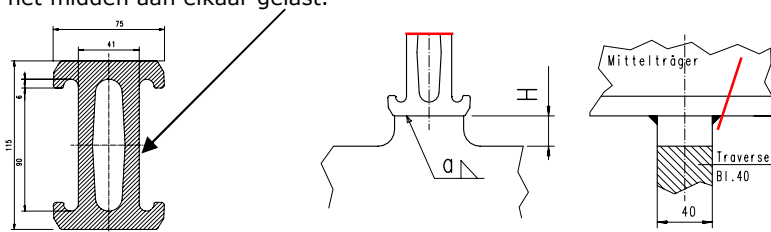
De fabricage van kokerprofielen vond plaats in twee delen. Die twee delen werden in het midden aan elkaar gelast.

De ervaring leert dat door vermoeiing deze lasnaad, ingeleid door een scheur vanuit de lasverbinding van de lamel aan de balk, kan scheuren. (zie scheurlijnen in rood).

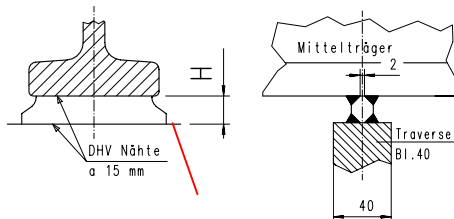
Het ontstaan van vermoeiingsscheuren geldt ook voor de generatie bandprofielen. De scheur kan dan ontstaan in de traversebalk, ingeleid door de lasverbinding van het tussenstuk tussen lamel en balk. Zie onderstaande schets met scheur in rood.

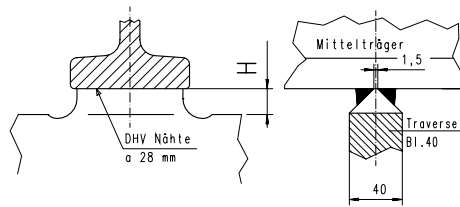
Bij de huidige generatie met rond uitgefreesde hals is de kans op scheurvorming zeer gering en het risico dan ook laag.

Voorbeeld van verbinding traverserbalk met rond uitgefreesde hals en lamel

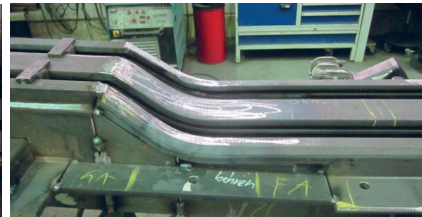
Situatie zonder stootlassen, beperkte kans op lekkage

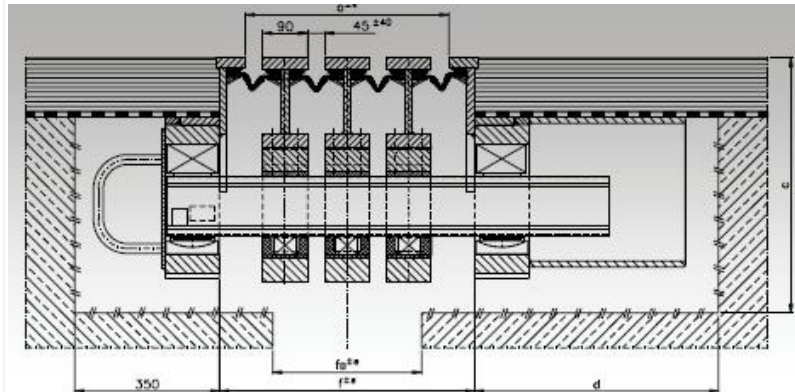
(SH) Reisner & Wolff bedrijven groep  
Type WSG160 tot 1200 GA /GAD  
Dilatatie 160 t/m 1200 mm

Kenmerkend verschil met Maurer Söhne is de bevestiging van de lamellen met boutverbindingen in plaats van lassen.

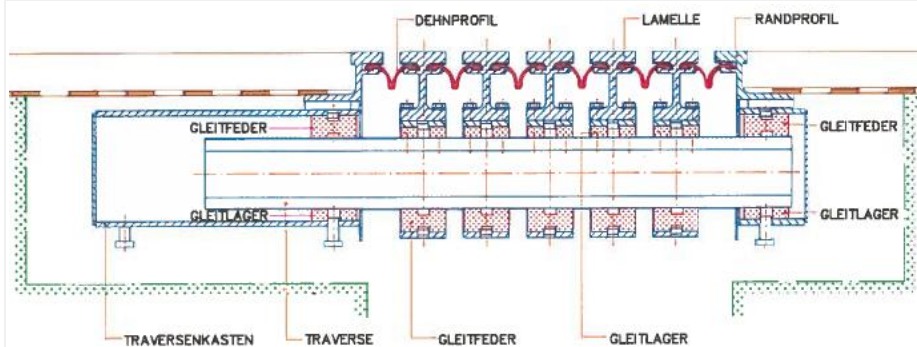
Mageba System  
Robek (jaren '90)  
Type LR 2 t/m 12.  
Dilatatie 160 t/m 960 mm

Kenmerkend verschil met Maurer Söhne is de bevestiging van de lamellen met boutverbindingen in plaats van lassen.

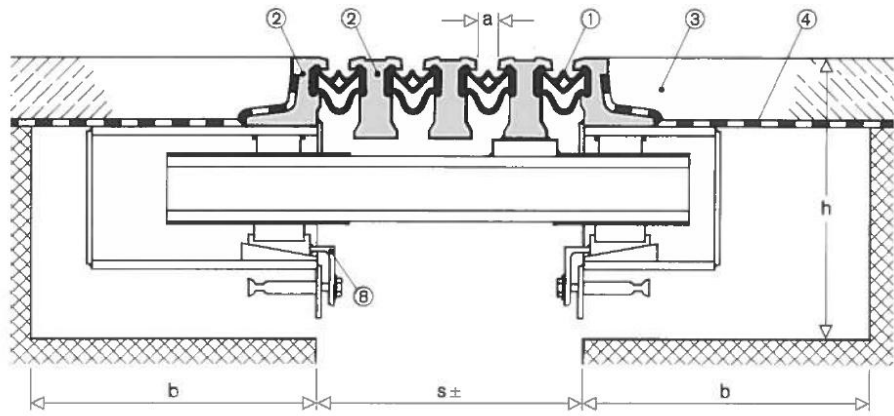
**Proceq / Mageba  
Tensa Lastic F-L  
120 - 800  
Dilatatie 120 t/m  
800 mm**

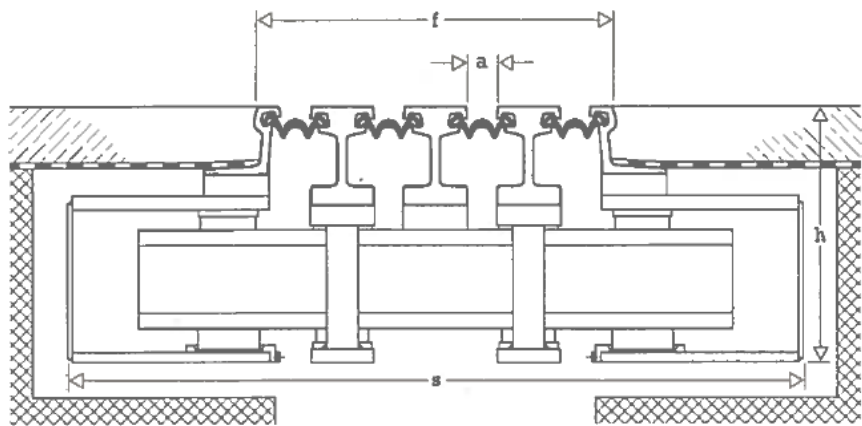
**Proceq / Mageba  
Tensa Grip GL Multi  
160 - 640  
Dilatatie 160 t/m  
640 mm**

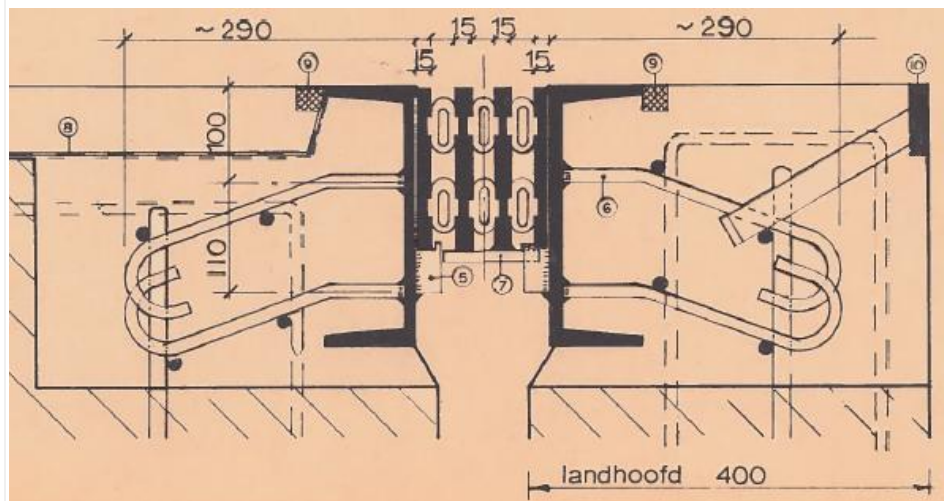
Querschnitt des Fahrbahnüberganges

De nokken onder de platen ter weerszijden van de U-profielen kunnen gebruikt worden om modificaties op te funderen.

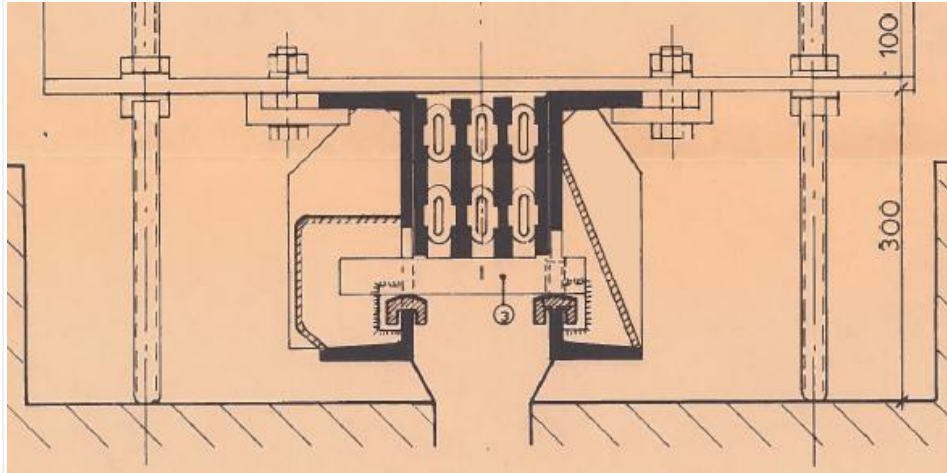
Uit de documentatie blijkt dat de draagconstructie (balk onder het voegpakket) in de loop der tijd verandering heeft ondergaan van een dragend hoeklijn naar een situatie met 'traversebalken' op stalen oplegconstructies met kunststof nokken.<sup>8</sup>

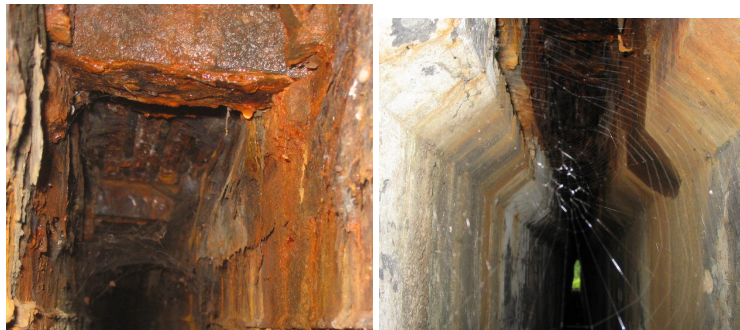
Foto's onderzijde RUB-voeg na jaren van lekkage

- Het belangrijkste nadeel van de RUB-voegovergang is de relaxatie / veroudering van het rubber waardoor de voorspanning snel verloren ging en lekkage optrad.
- Breng nooit een bitumineuze voegovergang aan op een dergelijke voeg. Vaak is de op te nemen dilatie te groot, maar ook is de dikte ontoereikend en zal door bewegingen onder de bitumineuze voeg deze zeer snel falen met risico's voor de verkeersveiligheid.

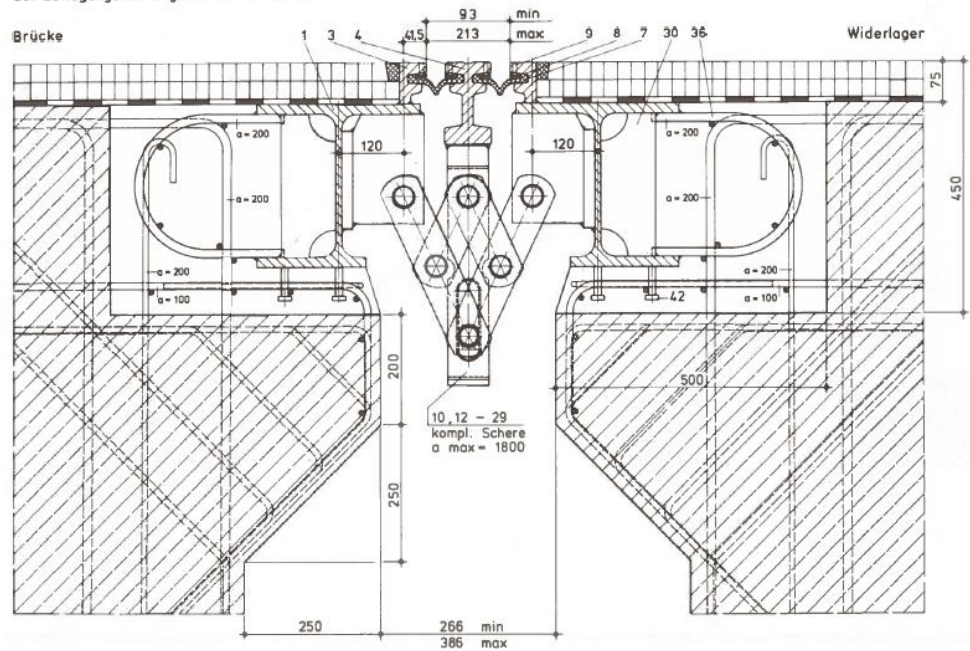
**Typ 120  
 Fahrbahn**

bei Bewegungsrichtung von 90° bis  $\geq 45^\circ$

Rheinstahl voegovergang type 120

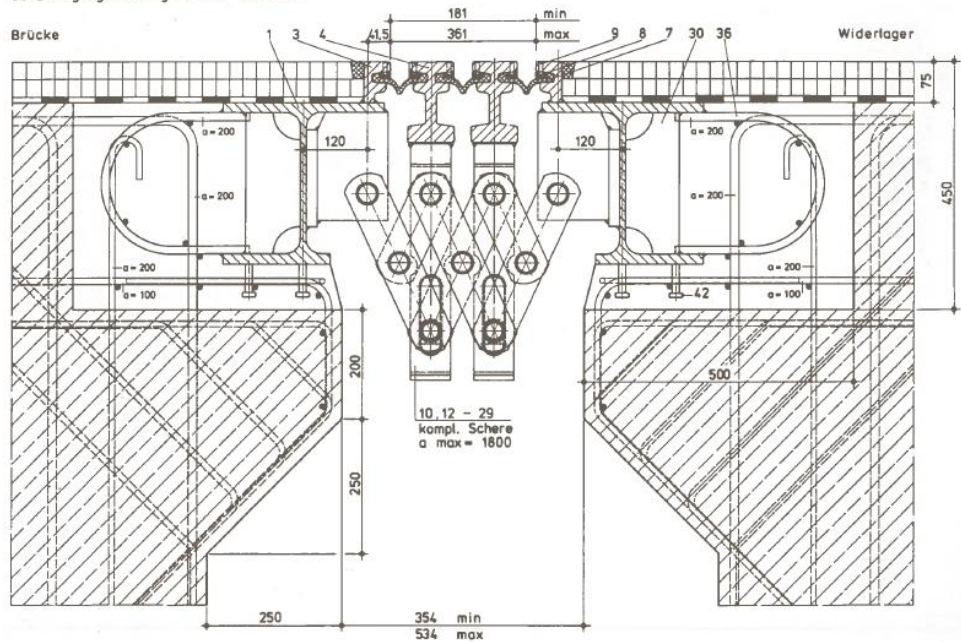
bei Bewegungsrichtung von 90° bis  $\approx$  45°

Rheinstahl voegovergang type D180

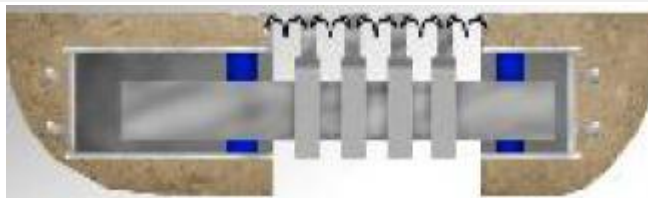
Wabo Modular strip seal (bandprofiel)

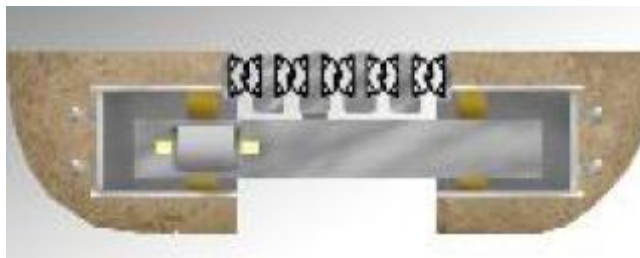
Wabo Modular box seal (kokerprofiel)

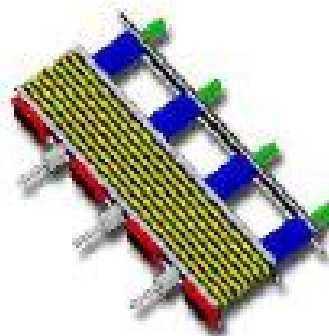
### Wabo @X-cel Modular

Voegovergang voor alzijdige en snelle bewegingen in geval van aardbeving.

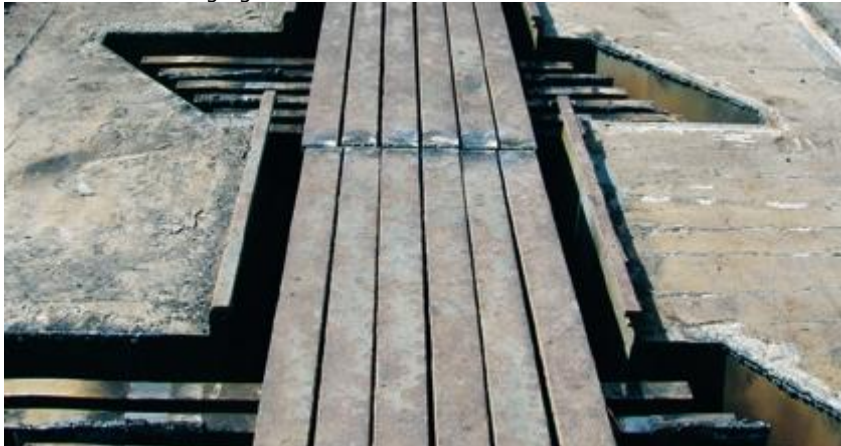
<p>Geopende traversekasten. Situatie vlak voor verwijderen van lamellen en traversebalken.</p>
Kast in kast door Maurer Söhne

Kast in kast door Maurer Söhne <sup>9</sup>	<p>Na openen kasten kunnen onderdelen uitgenomen worden en vervangen. Ook is het mogelijk om in de kasten een volledig nieuwe voegovergang aan te brengen inclusief kasten. Dat zou in principe ook een ander type voegovergang kunnen zijn, ook al wordt dat nog maar zelden gedaan.</p> <p>Kast in Kast vervanging door Maurer</p>

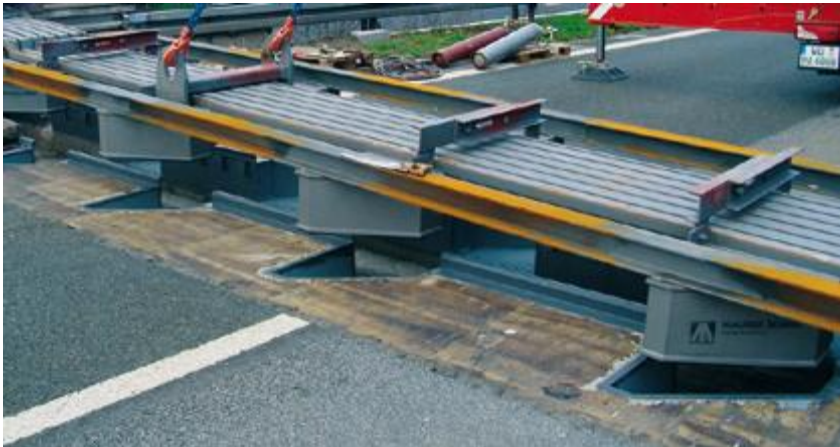
<p>Situatie vlak voor het inbrengen van de nieuwe voegovergangen in de bestaande voorbehandelde traversekasten.</p>

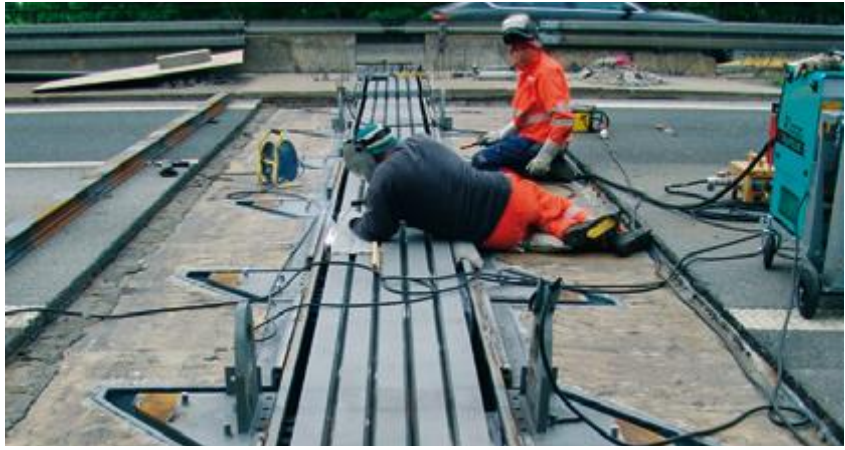
Montage van de nieuwe voegovergang Kast in Kast.

Vervanging alle onderdelen met uitzondering van traversekasten. Deze in het beton gestorte gedeelten worden gehandhaafd.

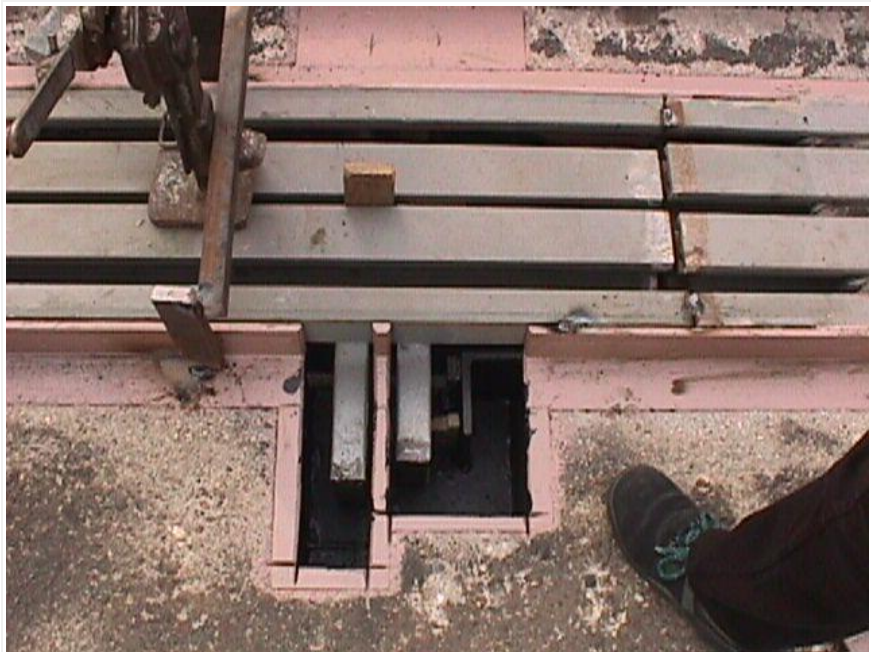
In het voorbeeld worden de deksels van de traversekasten aan één zijde verwijderd. Vervolgens worden de lagers verwijderd en wordt het volledige pakket van balken en lamellen uitgenomen.

Deksel geopend. Nieuwe voegovergang ingebracht.

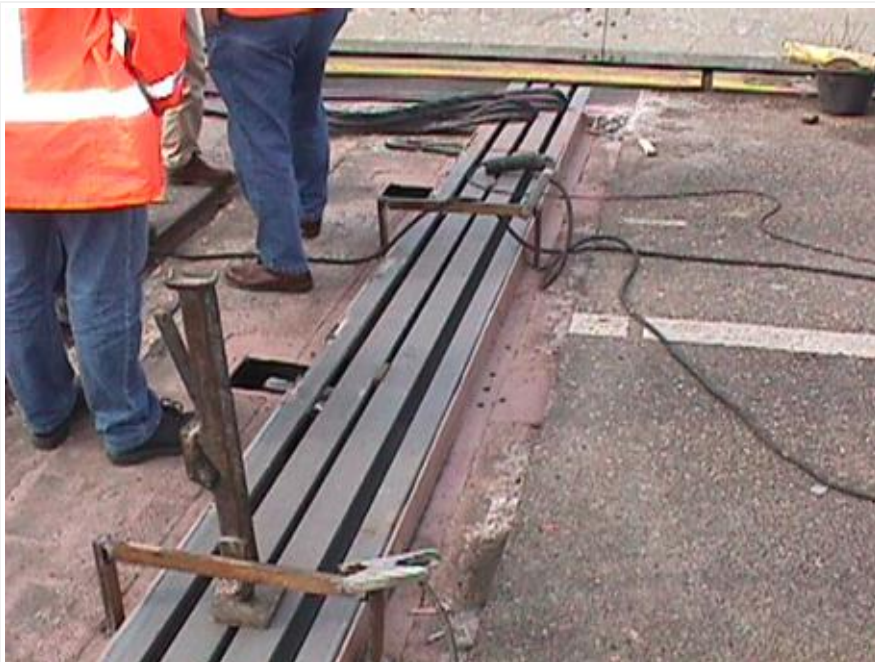
Vervanging alle onderdelen met uitzondering van traversekasten. Deze in het beton gestorte gedeelten worden gehandhaafd.

Montage nieuwe onderdelen

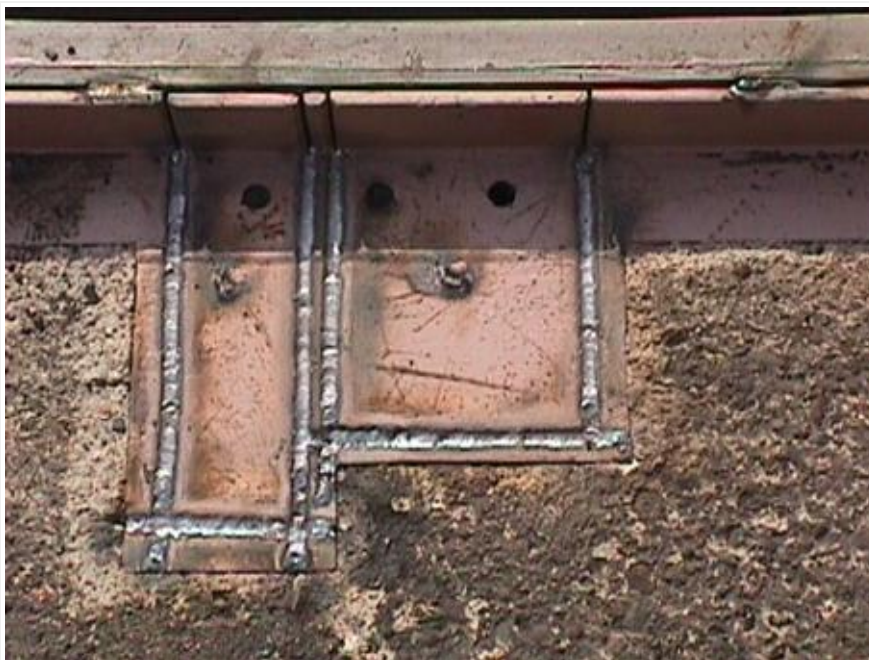
Vervanging alle onderdelen met uitzondering van traversekasten. Deze in het beton gestorte gedeelten worden gehandhaafd.

Deksels teruggebracht montage nieuwe balken, lamellen en lagers. De moedergaten van de lagers zijn duidelijk zichtbaar.

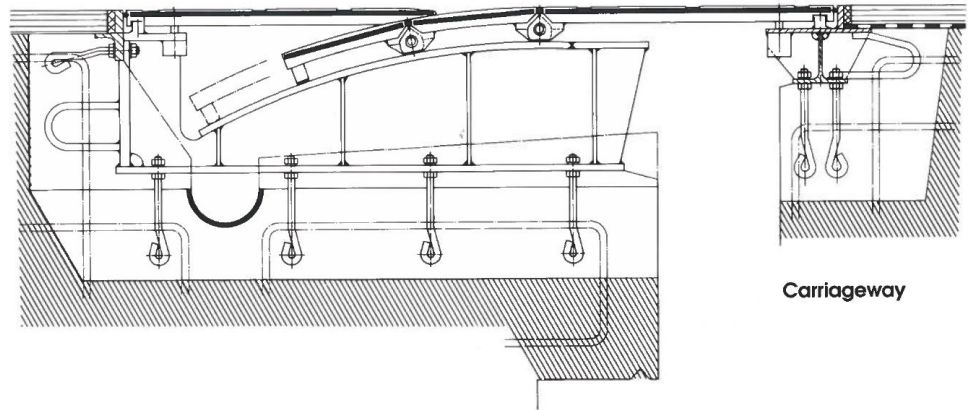
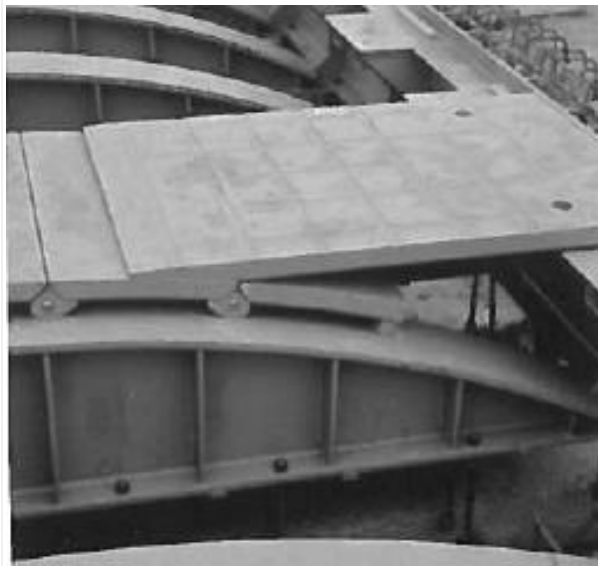
### Glacier Roller Shutter Expansion Joints Type VPS

Dit zijn voegovergangen die in Nederland niet meer voorkomen en ook in het buitenland steeds vaker vervangen worden door lamellenvoegen of vingerplaatvoegen. Dit type is toch opgenomen vanwege het exceptioneel ontwerp en het feit dat het het bestaan tot de algemene kennis van voegovergangen.
