# Deel 4 verificatie MAURER F175

## INSPECTIE-, BEHEER- EN ONDERHOUDSPLAN

geluidsarme vingervoeg nieuwbouwmodel  
MKM 2.1a2 conform RTD 1007-2 en 1007-3

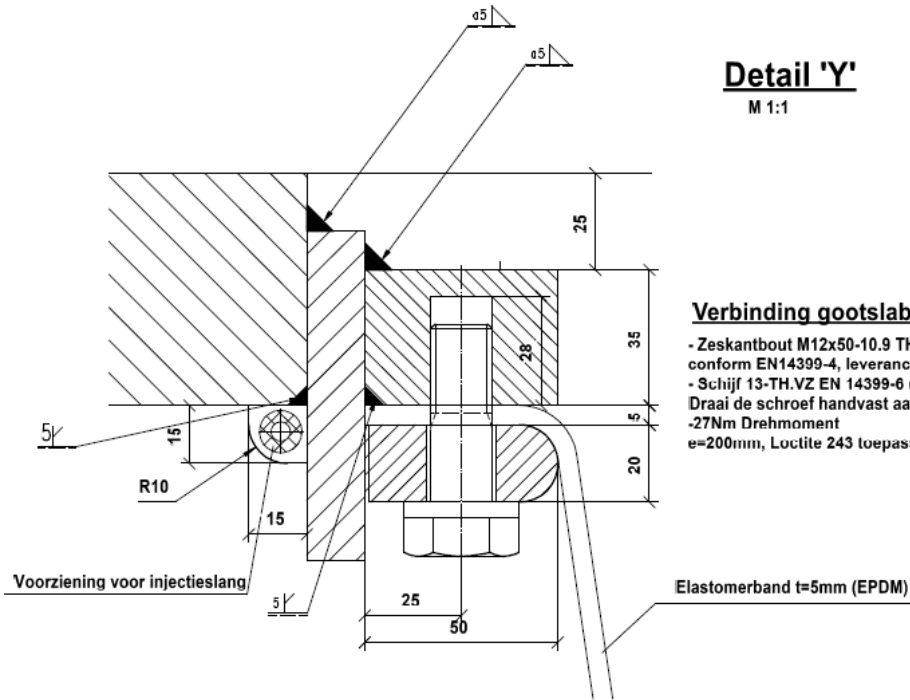
**Detail gootslabbe:**

**Detail 'Y'**  
M 1:1

**Verbinding gootslab**

- Zeskantbout M12x50-10.9 TH.VZ - Klasse 1 conform EN14399-4, leverancier Peiner
- Schijf 13-TH.VZ EN 14399-6 (in de fabriek gesmeerd)
- Draai de schroef handvast aan
- 27Nm Drehmoment
- e=200mm, Loctite 243 toepassen

Volgens de RTD is de theoretische levensduur van het voegrubber (gootslabbe) 15 jaar echter adviseren wij deze alleen in geval van periodiek onderhoud van het hele kunstwerk te vervangen of als er een lekkage is geconstateerd. Uit ervaring kan dat liggen tussen 15 en 25 jaar tenzij de schouwingen en/of inspecties afwijkende aanbevelingen weergeven.

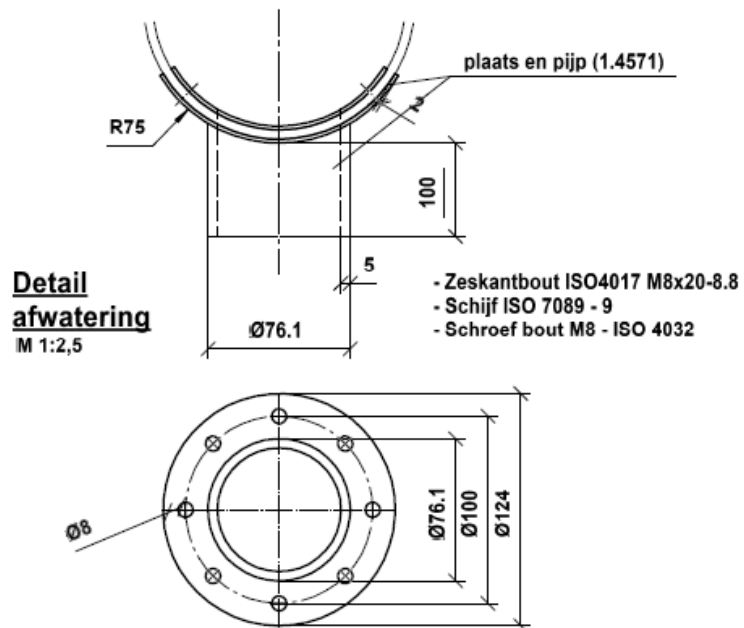
**Detail afvoer:**

**Detail afwatering**  
M 1:2,5

- Zeskantbout ISO4017 M8x20-8.8
- Schijf ISO 7089 - 9
- Schroef bout M8 - ISO 4032
