Rijkswaterstaat Technisch Document (RTD)

Meerkeuzematrix (MKM) voegovergangen (met factsheets)

Doc.nr.: RTD 1007-1
Versie: 1.0
Status: Definitief
Datum: 1-4-2013

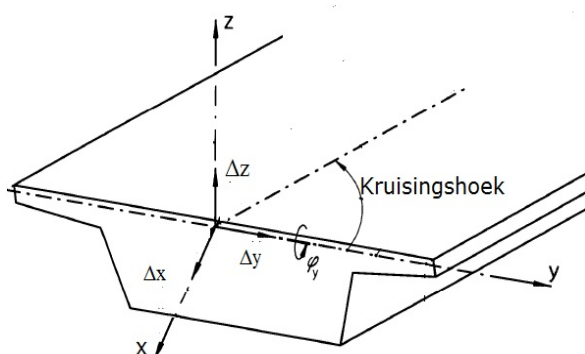
Figuur 1: Assenstelsel t.p.v. voegovergang.

- Δx : Verplaatsing loodrecht op de voegovergang
- Δy : Verplaatsing evenwijdig aan de voegovergang.
- Δz : Verticale verplaatsing.
- Kruisingshoek α : de scherpe hoek waaronder de voegovergang de as van de weg kruist. De langs- en dwarstranslaties van de brug moeten bij een kruisingshoek < 100 gon ontbonden worden in een waarde loodrecht op en een waarde evenwijdig aan de voegovergang.

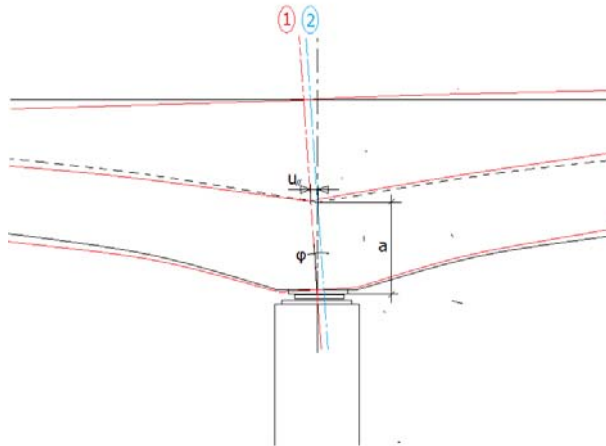
Figuur 4: opgelegde verplaatsing vanuit vaste oplegging bij hoekverdraaiing

In geval van een beweegbare oplegging ondergaat het brugdek ter plaatse van de steunpunt als een hoekverdraaiing vanuit de neutrale lijn volgens lijn nr 2; in geval van een vaste oplegging treedt dezelfde hoekverdraaiing op maar nu vanuit de oplegging, waardoor een translatie $u_{//}$ aan het oplegsysteem en de voegovergang wordt opgelegd. Deze verplaatsing heeft een waarde van $\varphi \cdot a$, waarbij a de afstand is tussen de neutrale lijn van het brugdek en de bovenkant van (het roterende deel van) de oplegging.

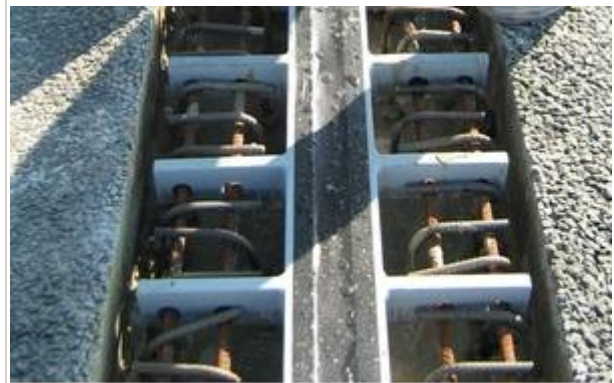
Factsheet concept 1.2b1

Functionele eis 1																					
Bewegingsvrijheid	$\Delta x = \pm 50$ mm $\Delta y = \pm 40$ mm $\Delta z = \pm 10$ mm																					
Kruisingshoek	20-100 gon																					
	Functionele eis 2																					
Mechanische weerstand belasting uit constructie	Goed, er kunnen geen opspankrachten worden opgebouwd.																					
	Functionele eis 3																					
Mechanische weerstand belasting uit verkeer	Goed.																					
	Functionele eis 4																					
Oneffenheid	Matig in verband met aanwezige voegspleet en op termijn slijtage van de voegbalken																					
Stroefheid	Goed. Voegdorpels van staalvezelbeton zijn voldoende stroef																					
	Functionele eis 5																					
Geluid	Bovenzijde kunstwerk

Aandachtspunten ontwerp en fabricage	<ul style="list-style-type: none"> - Als aan de achterzijde een stalen aanrijdstrip wordt aangebracht (zie figuur; niet aanwezig bij variant op foto), wordt voorkomen dat het staalvezelbeton kan afbrokkelen. - Vooraf dient nagegaan te worden of de voegovergangsconstructie in een bestaande constructie is in te passen (asfaltdikte) en te verankeren en of schade als gevolg van sloopwerk en het aanbrengen van ankers geen risico's introduceert voor het draagvermogen van de hoofdconstructie; - Detaillering ten behoeve van thermisch verzinken - In het ontwerp dient rekening gehouden te worden met de effecten van uitkragende randprofielen in geval van een grotere voegspleet in de onderliggende constructie; - Nodige tijd voor ontwerp en fabricage inclusief details schampkantoplossingen; - Scherpe knikken bij goten en schampkanten leiden tot onvoldoende waterdichtheid en moeten vermeden worden. Dit kan voorkomen worden door het klauwprofiel fabrieksmatig te vormen d.m.v. buigen en/of zetten.

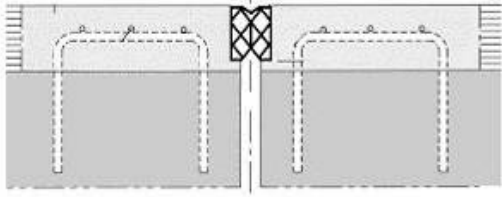
Beschrijving concept		
Gelijmde (VA/ACME) voegprofielen in verankerde staalvezelbetonbalken.

Functionele eisen																
	Functionele eis 1															
Bewegingsvrijheid	$\Delta x = \pm 30$ mm $\Delta y = \pm 4$ mm $\Delta z = \pm 3$ mm															
Kruisingshoek	20-100 gon															
	Functionele eis 2															
Mechanische weerstand belasting uit constructie	Goed. Er worden wel opspankrachten opgebouwd (zie informatie algemeen).															
	Functionele eis 3															
Mechanische weerstand belasting uit verkeer	Redelijk, op lange termijn schade mogelijk op intensief bereiden wegen.															
	Functionele eis 4															
Oneffenheid	Matig tot redelijk in verband met aanwezige voegspleet met uitvullend rubberprofiel.															
Stroefheid	Goed. Voegdorpels van staalvezelbeton zijn voldoende stroef.															
	Functionele eis 5															
Geluid	Bovenzijde kunstwerk	De GeluidsLabelWaarden voor een kruisingshoek van 100 gon: <table border="1" data-bbox="783 1442 1355 1496"> <tr> <td>snelheid</td> <td>80</td> <td>90</td> <td>100</td> <td>110</td> <td>120</td> <td>130</td> </tr> <tr> <td>GLW</td> <td>82,6</td> <td>84,1</td> <td>85,4</td> <td>86,6</td> <td>87,6</td> <td>88,6</td> </tr> </table> Bij kruisinghoek (α) kleiner dan 100 gon mag de GLW gecorrigeerd worden met $(\alpha-100)*0,0642$.	snelheid	80	90	100	110	120	130	GLW	82,6	84,1	85,4	86,6	87,6	88,6
	snelheid	80	90	100	110	120	130									
GLW	82,6	84,1	85,4	86,6	87,6	88,6										
Onderzijde kunstwerk	Mogelijk zijn er geluidbeperkende maatregelen nodig. De vlakheid is bepalend voor de geluidproductie.															
	Functionele eis 6															
Waterdichtheid	Redelijk.

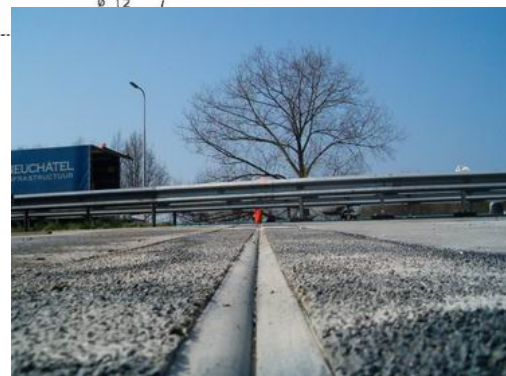
Factsheet concept 1.5b

Functionele eis 1															
Bewegingsvrijheid	$\Delta x = \pm 30$ mm	$\Delta y = \pm 4$ mm $\Delta z = \pm 3$ mm														
Kruisingshoek	20-100 gon															
	Functionele eis 2															
Mechanische weerstand belasting uit constructie	Goed.															
	Functionele eis 3															
Mechanische weerstand belasting uit verkeer	Slecht. De balken zijn gevoelig voor verkeersbelasting (stootbelasting). Dit kan leiden tot: scheurvorming, afbrokkeling, onthechting, hoogteverschillen tussen de voegdorpels en de aansluitende verharding dienen beperkt te blijven.															
	Functionele eis 4															
Oeffenheid	Matig tot redelijk in verband met aanwezige voegspleet met uitvullend rubber															
Stroefheid	Goed. Afgestrooide voegdorpels van kunsthars zijn voldoende stroef.															
	Functionele eis 5															
Geluid	Bovenzijde kunstwerk	De GeluidsLabelWaarden voor een kruisingshoek van 100 gon: <table border="1"> <tr> <td>snellheid</td> <td>80</td> <td>90</td> <td>100</td> <td>110</td> <td>120</td> <td>130</td> </tr> <tr> <td>GLW</td> <td>82,6</td> <td>84,1</td> <td>85,4</td> <td>86,6</td> <td>87,6</td> <td>88,6</td> </tr> </table> Bij kruisinghoek (α) kleiner dan 100 gon mag de GLW gecorrigeerd worden met $(\alpha-100)*0,0642$.	snellheid	80	90	100	110	120	130	GLW	82,6	84,1	85,4	86,6	87,6	88,6
	snellheid	80	90	100	110	120	130									
GLW	82,6	84,1	85,4	86,6	87,6	88,6										
Onderzijde kunstwerk	Mogelijk zijn er geluidbeperkende maatregelen nodig. De vlakheid is bepalend voor de geluidproductie.															
	Functionele eis 6															
Waterdichtheid	Redelijk.

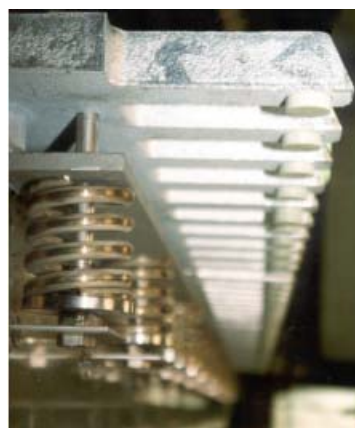
Ondersteunde vingerplaten met rechthoekige vingers (kamplaten) aan één zijde scharnierend vast en aan één zijde scharnierend transleerbaar opgelegd.

Functionele eis 1														
Bewegingsvrijheid	$\Delta x = \pm 475$ mm $\Delta y = \pm 5$ mm $\Delta z = \pm 3$ mm														
Kruisingshoek	Concept is geschikt voor kruisingshoeken van 65 tot 100 gon.														
	Functionele eis 2														
Mechanische weerstand belasting uit constructie	Goed. Opspankrachten worden niet opgebouwd.														
	Functionele eis 3														
Mechanische weerstand belasting uit verkeer	Goed.														
	Functionele eis 4														
Oneffenheid	Redelijk. Maatregelen treffen bij fietspaden bij $\Delta x \geq 100$ mm. Voor de zijdelingse verplaatsingen (Δy) is het noodzakelijk dat afhankelijk van de bewegingen ruimte gecreëerd wordt tussen de tanden. Deze ruimtes zijn te beschouwen als noodzakelijke oneffenheden.														
Stroefheid	Redelijk.														
	Functionele eis 5														
Geluid	Bovenzijde kunstwerk De GeluidsLabelWaarden: <table border="1" style="margin-left: 20px;"> <thead> <tr> <th>snelheid</th> <th>80</th> <th>90</th> <th>100</th> <th>110</th> <th>120</th> <th>130</th> </tr> </thead> <tbody> <tr> <td>GLW</td> <td>83,4</td> <td>84,3</td> <td>85,1</td> <td>85,9</td> <td>86,5</td> <td>87,2</td> </tr> </tbody> </table>	snelheid	80	90	100	110	120	130	GLW	83,4	84,3	85,1	85,9	86,5	87,2
snelheid	80	90	100	110	120	130									
GLW	83,4	84,3	85,1	85,9	86,5	87,2

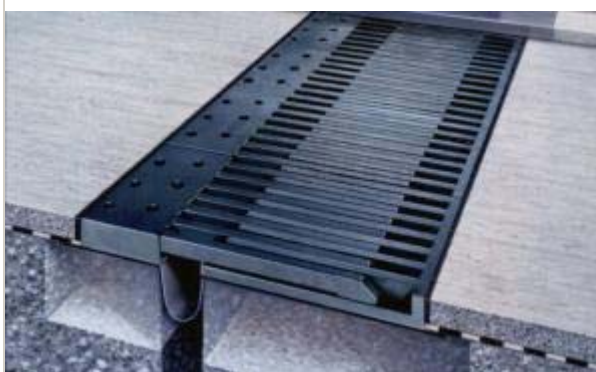
Factsheet concept 2.2b

Functionele eis 1															
Bewegingsvrijheid	$\Delta x = \pm 375$ $\Delta y = \pm 5 \text{ mm}$ $\Delta z = \pm 3 \text{ mm}$															
Kruisingshoek	Concept is geschikt voor kruisingshoeken van 65 tot 100 gon.															
	Functionele eis 2															
Mechanische weerstand belasting uit constructie	Redelijk, mits aan de ontwerpeisen wordt voldaan zoals onderconstructie, vlakke aansluiting vingerplaten op onderbouw, verbinding ankerbouten naar onderbouw. Vermoeingsrisico ankerbouten en verende inklemming. Slijtage in oplegvlakken.															
	Functionele eis 3															
Mechanische weerstand belasting uit verkeer	Redelijk, rekening houdend met aandachtspunten onder functionele eis 2.															
	Functionele eis 4															
Oneffenheid	Redelijk. Maatregelen treffen bij fietspaden bij $\Delta x \geq 100 \text{ mm}$. Voor de zijdelingse verplaatsingen (Δy) is het noodzakelijk dat afhankelijk van de bewegingen ruimte gecreëerd wordt tussen de tanden. Deze ruimtes zijn te beschouwen als noodzakelijke oneffenheden.															
Stroefheid	Redelijk															
	Functionele eis 5															
Geluid	Bovenzijde kunstwerk	De GeluidsLabelWaarden: <table border="1"> <thead> <tr> <th>snellheid</th> <th>80</th> <th>90</th> <th>100</th> <th>110</th> <th>120</th> <th>130</th> </tr> </thead> <tbody> <tr> <td>GLW</td> <td>83,4</td> <td>84,3</td> <td>85,1</td> <td>85,9</td> <td>86,5</td> <td>87,2</td> </tr> </tbody> </table>	snellheid	80	90	100	110	120	130	GLW	83,4	84,3	85,1	85,9	86,5	87,2
	snellheid	80	90	100	110	120	130									
GLW	83,4	84,3	85,1	85,9	86,5	87,2										
Onderzijde kunstwerk	Bij gebruikmaking van een rubberen hemelwaterafvoergoot zijn geluidbeperkende maatregelen in principe niet noodzakelijk. Rubberen slabben van afvoergoten kunnen als gevolg van luchtverplaatsing door passeren van voertuigen tegen omliggende constructies klapperen. Het effect van het klapperen kan beperkt worden door de contactvlakken te bekleden met geluidabsorberend materiaal. Meetgegevens van vingervoegen met een hemelwaterafvoersysteem van harde materialen zijn niet beschikbaar.

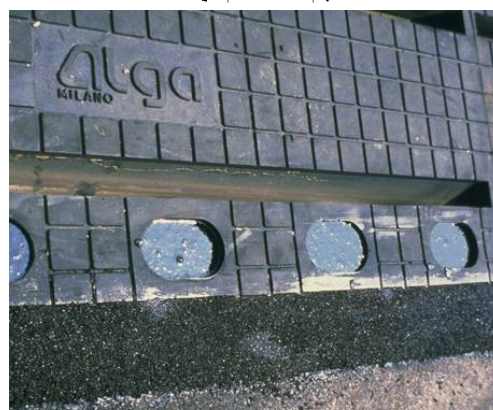
Gewapende mattenvoeg

Functionele eis 1
Bewegingsvrijheid	$\Delta x = \pm 70$ mm (type 160; eerste 20mm kan niet worden benut) Opmerking: er zijn ook grotere types beschikbaar maar de ervaringen daarmee zijn slecht en deze worden daarom afgeraden. $\Delta y = \pm 5$ mm $\Delta z = \pm 10$ mm
Kruisingshoek	Concept is geschikt voor kruisingshoeken van 80 tot 100 gon.
	Functionele eis 2
Mechanische weerstand belasting uit constructie	Matig. - Er kunnen opspankrachten opgebouwd worden; - De mechanische weerstand wordt bepaald door de schuifweerstand tussen de matten en de fundatie; - Slijtage in het glijdvlak (ook van de waterafdichting) en vermoeiingsscheuren boven het ingevulcaniseerde ijzer.
	Functionele eis 3
Mechanische weerstand belasting uit verkeer	Slecht. Slijtage in het rijvlak, vooral bij aanleg evenwijdig aan de rijrichting en in bochten.
	Functionele eis 4
Oneffenheid	Redelijk. Voegspleet wordt volledig overbrugd. De oneffenheden bestaan uit de voor het dilatatievermogen noodzakelijke profilering van de matten. Deze oneffenheden zijn als veilig te beschouwen. Groeven in de matten zijn te beschouwen als noodzakelijke oneffenheden.

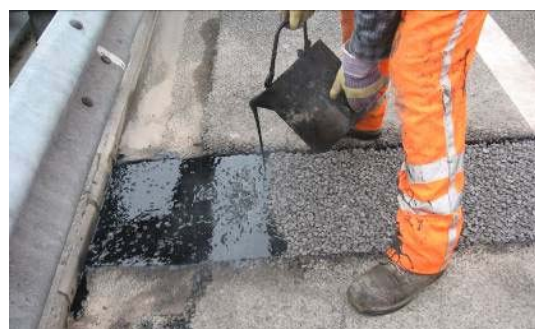
Traditionele bitumineuze voegovergang

Functionele eis 1
Bewegingsvrijheid	$\Delta x = -20 \text{ mm} / +10 \text{ mm}$ $\Delta y = \pm 5 \text{ mm}$ $\Delta z = \pm 1,5 \text{ mm}$
Kruisingshoek	Concept mag in de rijrichting niet breder zijn dan 550mm.
	Functionele eis 2
Mechanische weerstand belasting uit constructie	Redelijk. Bij beperkt gebruik moet men rekening houden met het los krimpen van de flanken, omdat de voegovergang dan onvoldoende wordt 'gekneed'. De kwaliteit van alle afzonderlijke componenten van zowel de voegovergang zelf als de aangrenzende constructies en de kwaliteit van de applicatie is bepalend voor de mechanische weerstand.
	Functionele eis 3
Mechanische weerstand belasting uit verkeer	Slecht. Niet geschikt voor bochten en hellingen. Bij intensief gebruik door vrachtverkeer (> 6000 vrachtwagens per etmaal) moet men rekening houden met verhoogde kans op schade en hogere frequentie vast onderhoud. Schade betreft onthechting van flanken en onderconstructie, wegwandelen van niet gefixeerde steunplaten met scheurvorming tot gevolg, spoorvorming, uitrijden van materiaal, rafeling ook op de aansluiting van het asfaltbeton. De kwaliteit van alle afzonderlijke componenten van zowel de voegovergang zelf als de aangrenzende constructies en de kwaliteit van de applicatie is grotendeels bepalend voor de mechanische weerstand.

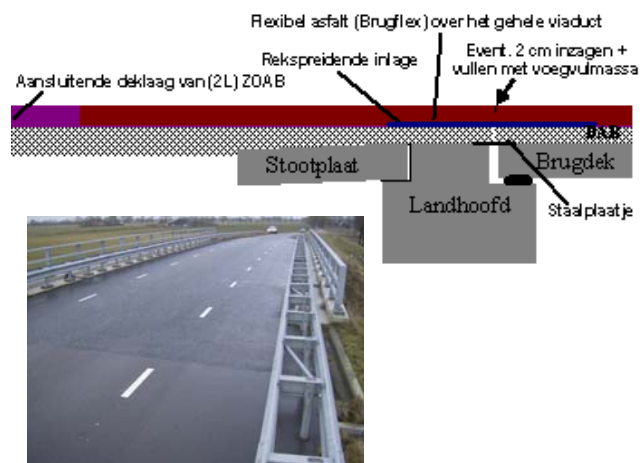
Factsheet concept 5.1

Functionele eis 1														
Bewegingsvrijheid	$\Delta x = \pm 5 \text{ mm}$ $\Delta y = \pm 2,5 \text{ mm}$ $\Delta z = \pm 1,5 \text{ mm}$														
Kruisingshoek	Concept is geschikt voor alle kruisingshoeken. De actuele kruisingshoek wordt verwerkt in de prefab onderdelen en heeft geen uiterste maat.														
	Functionele eis 2														
Mechanische weerstand belasting uit constructie	Goed. De horizontale krachten als gevolg van dilatatie en verkeer worden opgenomen door de rekspreidende inlage en het gemodificeerde asfaltbeton. Door de relaxerende werking van het asfalt verwacht men geen blijvende spanningen bij blijvende vervormingen (kruip).														
	Functionele eis 3														
Mechanische weerstand belasting uit verkeer	Goed. De toplaag bestaat uit over de volledige lengte van het object aangebracht gemodificeerd asfaltbeton zonder onderbrekingen en oneffenheden.														
	Functionele eis 4														
Oneffenheid	Goed. Voegspleet wordt volledig overbrugd.														
Stroefheid	Goed. De toplaag bestaat uit gemodificeerd semidicht asfaltbeton waarin een steenslag met hoog polijstgetal. De deklaag wordt afgestrooid voor in gebruik name.														
	Functionele eis 5														
Geluid	Bovenzijde kunstwerk De GeluidsLabelWaarden: <table border="1" style="margin-left: 20px;"> <thead> <tr> <th>snellheid</th> <th>80</th> <th>90</th> <th>100</th> <th>110</th> <th>120</th> <th>130</th> </tr> </thead> <tbody> <tr> <td>GLW</td> <td>77,6</td> <td>78,9</td> <td>79,4</td> <td>80,2</td> <td>80,9</td> <td>81,6</td> </tr> </tbody> </table>	snellheid	80	90	100	110	120	130	GLW	77,6	78,9	79,4	80,2	80,9	81,6
	snellheid	80	90	100	110	120	130								
GLW	77,6	78,9	79,4	80,2	80,9	81,6									
Onderzijde kunstwerk	Aanvullende geluidmaatregelen zijn niet noodzakelijk.														
	Functionele eis 6														
Waterdichtheid	Goed. De waterdichtheid wordt gegarandeerd door de toepassingen van een DAB met maximaal 5% holle ruimte. Boven de overbrugging tussen het landhoofd en brugdek wordt de waterdichtheid gewaarborgd door gemodificeerde bitumen in combinatie met staalstrippen in de rekspreidende inlage. Deze rekspreidende inlage bestaat uit overlappend aangebrachte matten, die werken als een membraan. Door deze overlap wordt ook de waterdichtheid gewaarborgd. Speciaal voor de schampkant wordt er een schampkantmat met aangepaste lamellen toegepast, die overlappend aansluit op de rekspreidende inlage. Op deze wijze wordt de waterdichtheid van de hele voegovergang rijbaanbreed gewaarborgd.

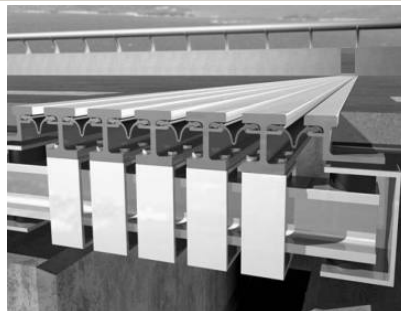
Mageba:

Factsheet concept 7.2a1

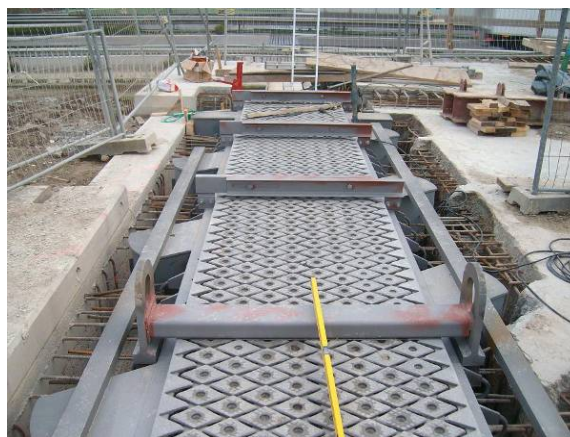
Factsheet concept 7.3a2

Lamellenvoegovergang met zwenktraverse en geluidsreducerende voorzieningen

Functionele eis 1
Bewegingsvrijheid	Afhankelijk van type en aantal lamellen. Type STP: Δx = afhankelijk van aantal lamellen: van +/- 80mm tot +/-600mm Δy = afhankelijk van aantal lamellen en spleetbreedte: +/- 17 mm tot +/-130 mm (toename ca 8 mm per extra lamel) <i>N.b. maximale dwarsverplaatsing brugdek U_{\perp} is door geluidsreducerende maatregelen afhankelijk van spleetopening tussen lamellen. Bij minimale spleet (5mm) varieert U_{\perp} 1 mm (1 lamellen) tot 40 mm (11 lamellen)</i> Δz = afhankelijk van aantal lamellen: +/- 10 mm tot +/- 40 mm (toename ca 5mm per extra lamel)
Kruisingshoek	Concept is geschikt voor kruisingshoeken van 65 tot 100 gon.
	Functionele eis 2
Mechanische weerstand	Goed
	Functionele eis 3
Mechanische weerstand	Goed
	Functionele eis 4
Oeffenheid	Redelijk in verband met aanwezige ruiten op lamellen ontstaat een meer geleidelijke en comfortabele overgang.
Stroefheid	Goed door vorm en oppervlak van en ruimte tussen de ruiten.
